Altarm Aarschächli : Auen-Renaturierung in Rohr

Altarm Aarschächli. Auen-Renaturierung in Rohr

In Rohr ist zwischen Oktober 2003 und April 2004 ein neuer Waldsee entstanden. Das Bau-departement hat als weiteres Element aus dem Programm «Auenschutzpark Aargau» das Renaturierungsprojekt «Aarschächli – Altarm und Kleingewässer» realisiert. Es handelt sich um das bisher umfassendste Auenprojekt im Aargau und das grösste Naturschutzprojekt seit Erstellung des Flachsees Unterlunkhofen 1975.

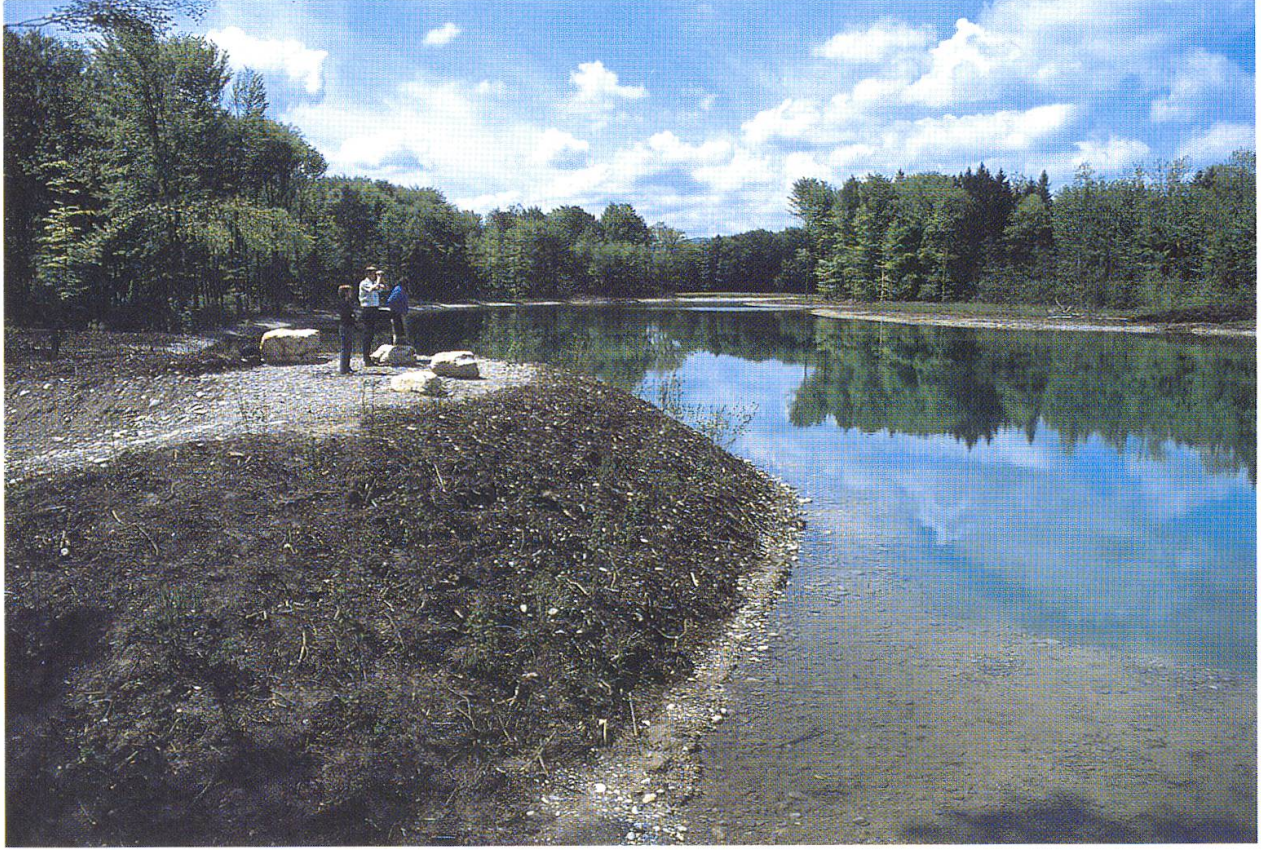
1 Kaum vorstellbar: Innert sechs Monaten entstand aus einem dicht bestockten Wald ein idyllisches Stillgewässer.

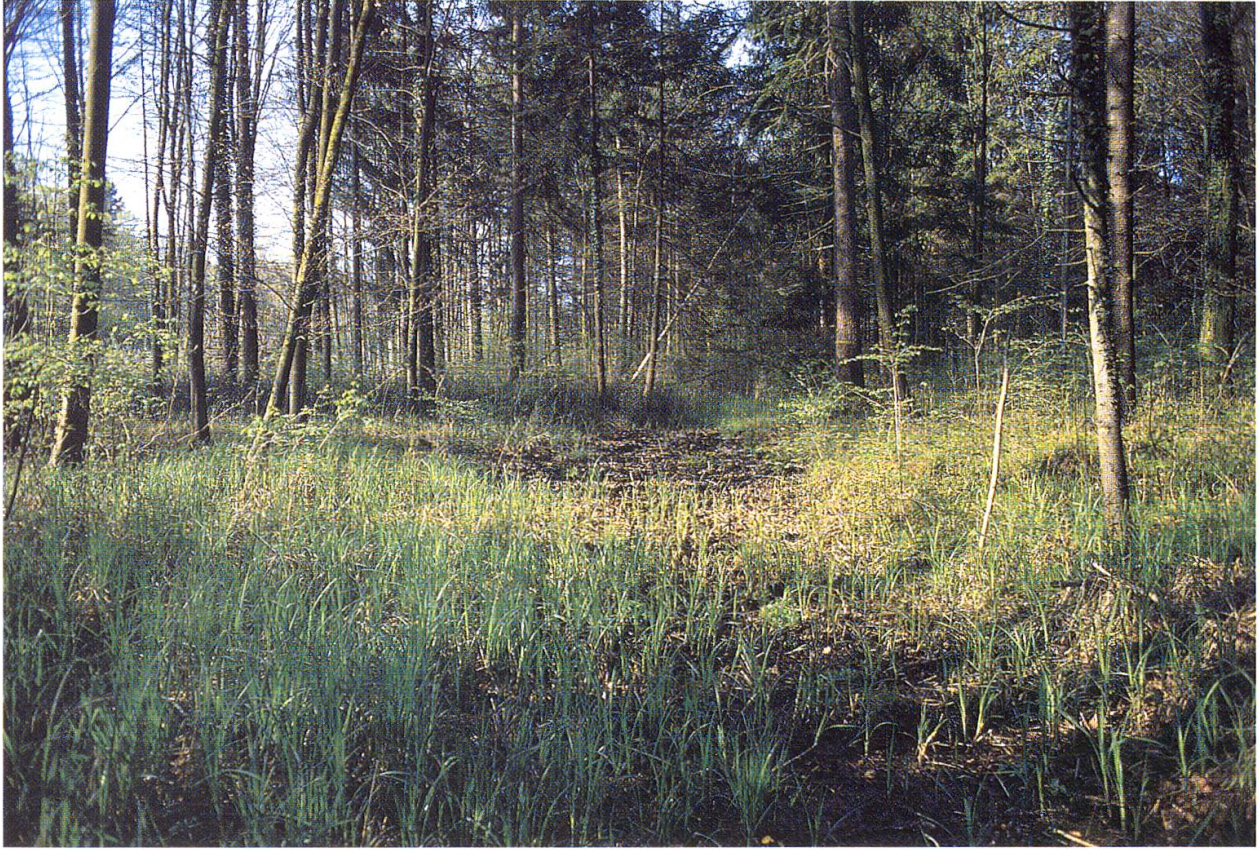
2 So sah das Gebiet des Aarschächlis bis im Sommer 2003 aus. Ein Wald mit vielen Fichten und Pappeln, dazwischen Seggen und Schilf.

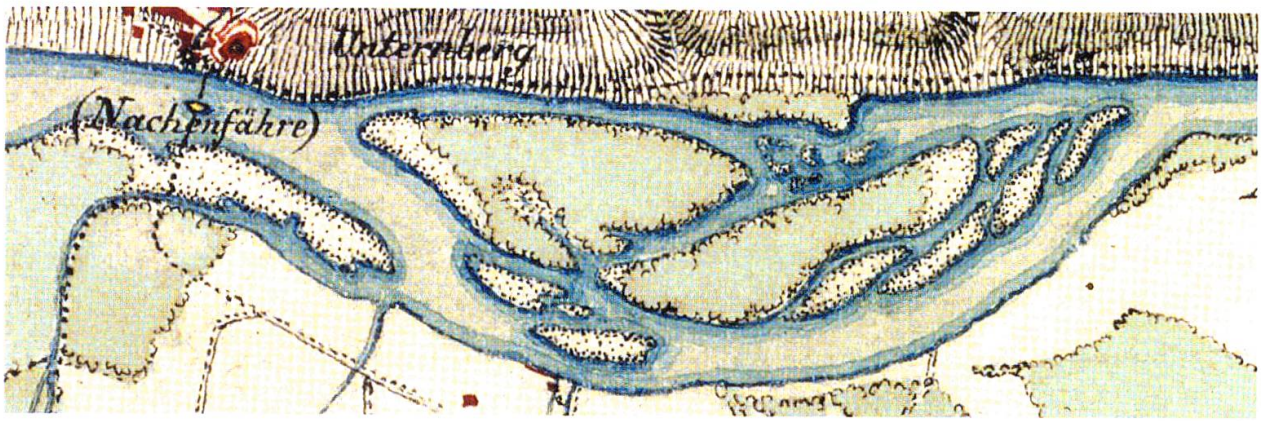
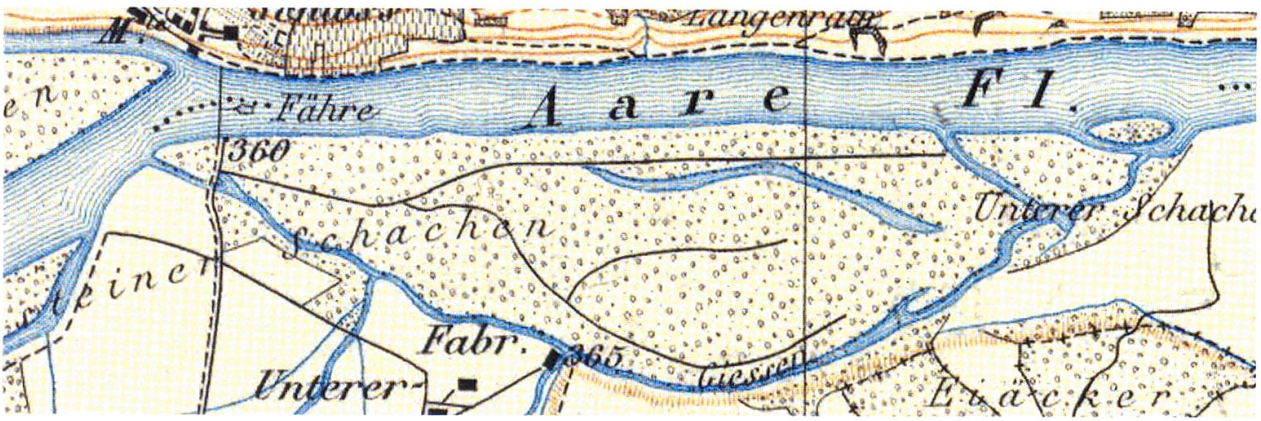
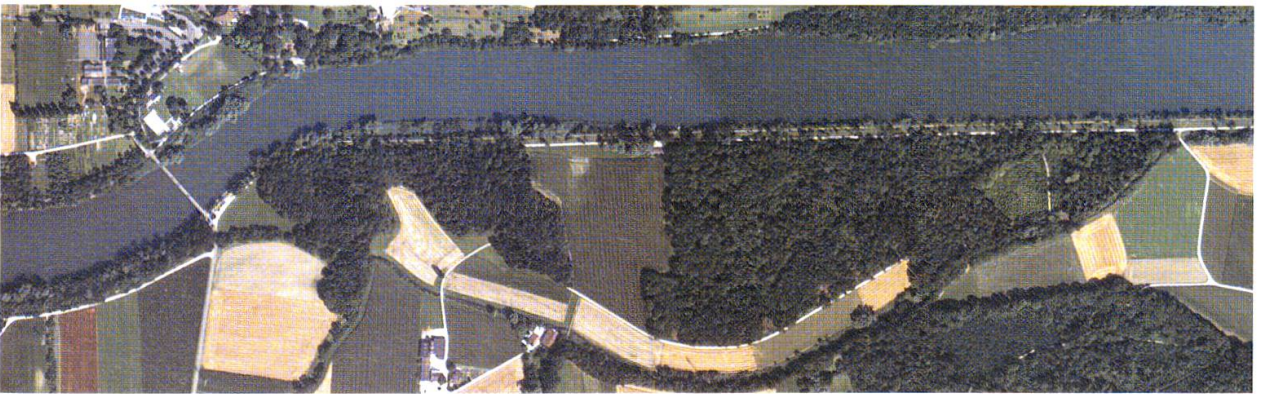
3a–d Die landschaftliche Veränderung auf dem Kartenbild: **a** Michaeliskarte von 1837–1843; **b** Siegfriedkarte von 1880; **c** Luftbild vom 28. Juli 1939 (© Aufnahme des Bundesamtes für Landestopographie); **d** Luftbild vom 31. Juli/2. August 2001 (© Kanton Aargau, AGIS).

Das Auengebiet zwischen Aarau und Wildegg ist mit 317 Hektaren das flächenmässig grösste Objekt im Auenschutzpark Aargau. Vor etwa 150 Jahren mäandrierte hier die Aare und schuf eine vielfältige Flusslandschaft. Hochwasser sorgten für stetige Veränderung: Es entstanden neue Seitengewässer oder es wurden Flussschlaufen abgetrennt (so genannte Altarme). Heute ist diese

Landschaft geprägt durch das Kraftwerk Rupperswil-Auenstein, welches seit 1945 die Aare auf weiten Strecken kanalisiert und sie in ein Dammkorsett teilweise höher als das umliegende Land zwingt. Die natürliche Flussdynamik ist seither unterbunden. Der grösste Teil dieses Auenschutzpark-Abschnitts befindet sich ausserhalb des Einflussbereichs von Hochwassern. Zur Revitalisierung dieser Auen sind daher bauliche Massnahmen nötig. Sie sollen wieder neue Lebensräume für auentypische Tiere und Pflanzen ermöglichen, die aus dieser Gegend verschwunden sind oder stark zurückgedrängt wurden.

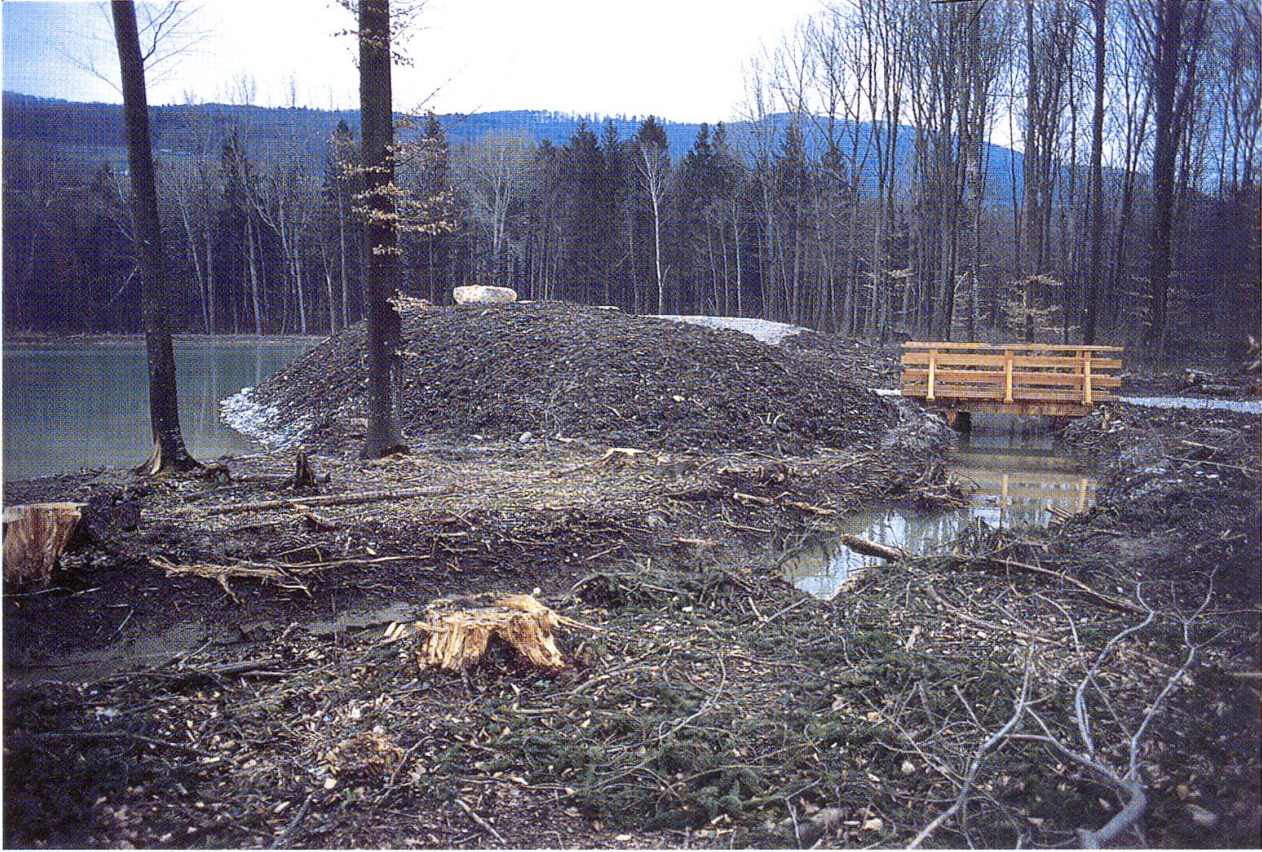
5 Nach der Räumung der Bäume konnte erstmals die Grösse des künftigen Altarms erahnt werden.

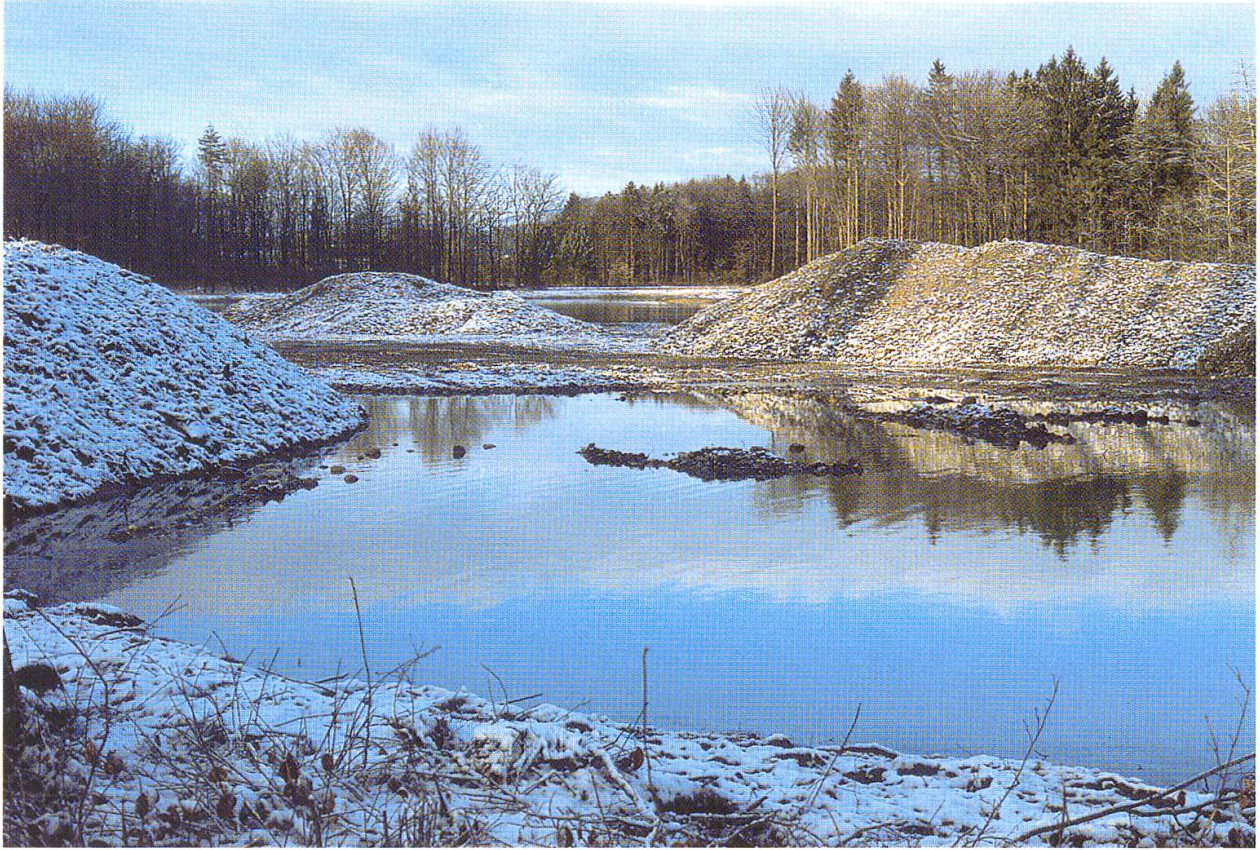
8 Infolge Schnee und Frost mussten die Bauarbeiten im Winter eingestellt werden.

Witterungsbedingte Einstellungen der Bauarbeiten waren nur kurzzeitig in den Monaten Januar und Februar 2004 notwendig. Die Realisierung konnte termingerecht und unfallfrei bis Ostern 2004 abgeschlossen werden.

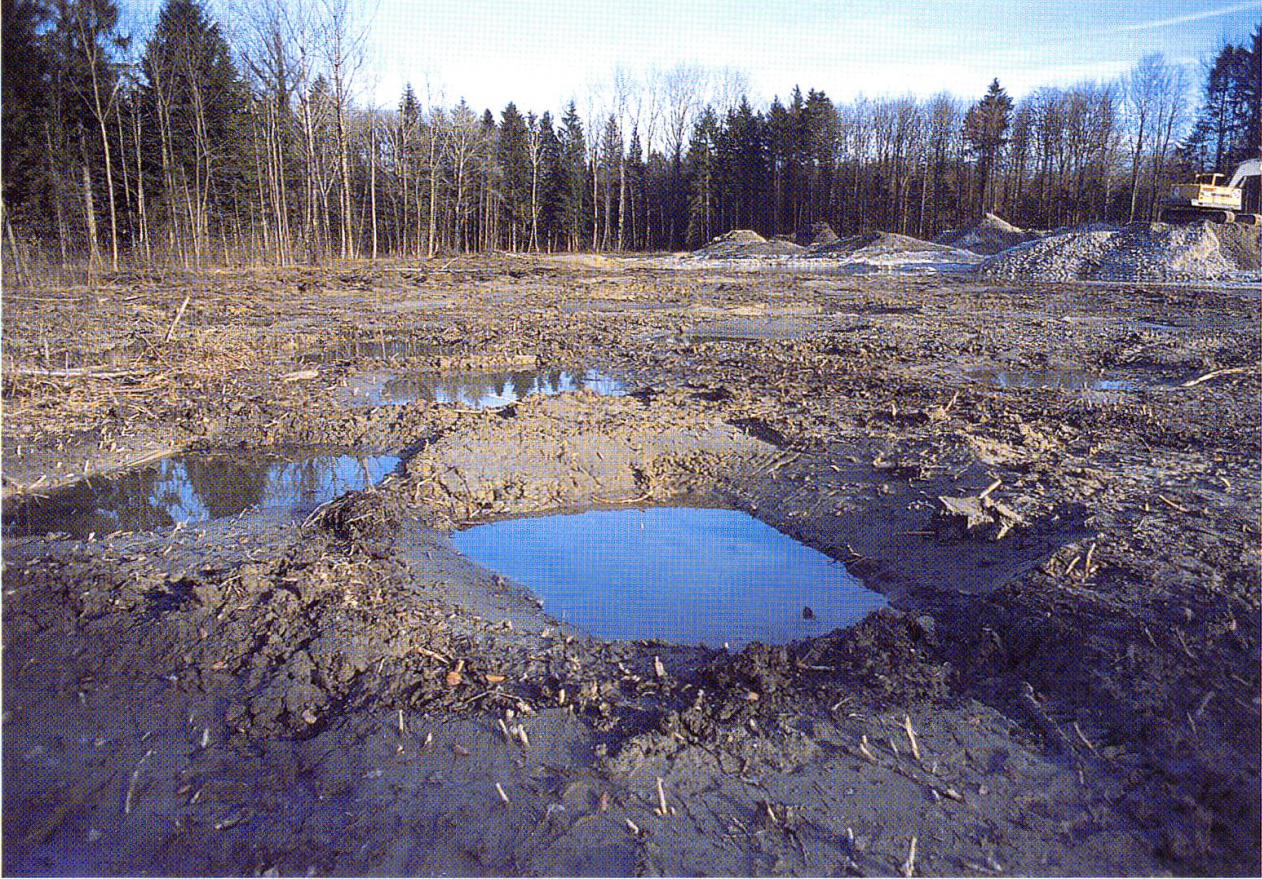
9 Die angestochene Sandlinse (Vordergrund rechts) dient dem Eisvogel vielleicht einmal als Brutplatz.

Während der Bauarbeiten kam eine mächtige Sandschicht zum Vorschein. Sie wurde teilweise

abgetragen, und das ausgehobene Material wurde an zwei Stellen zu lokalen Steilufern aufgeschich-

tet. Vielleicht werden diese Sandwände einmal vom Eisvogel als Brutplatz benutzt. Eine dieser «Eisvogelburgen» wurde als kleine Insel im nördlichen Bereich des Altarms aufgeschüttet.

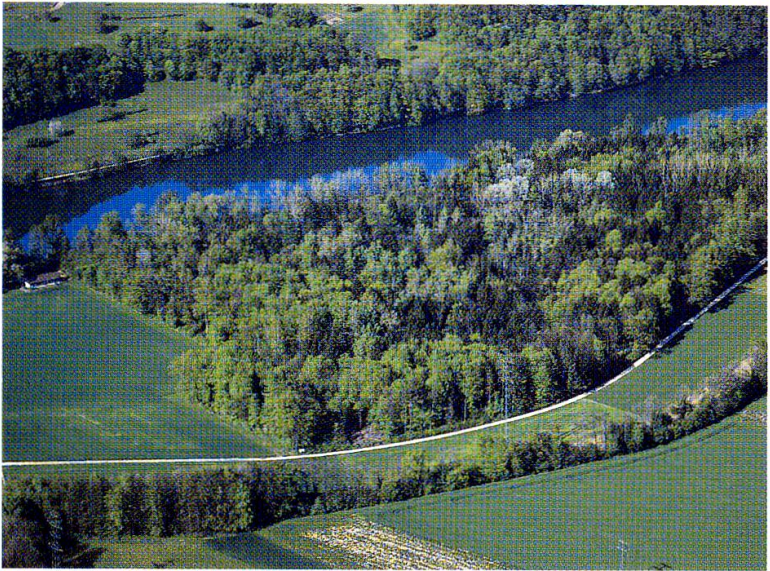
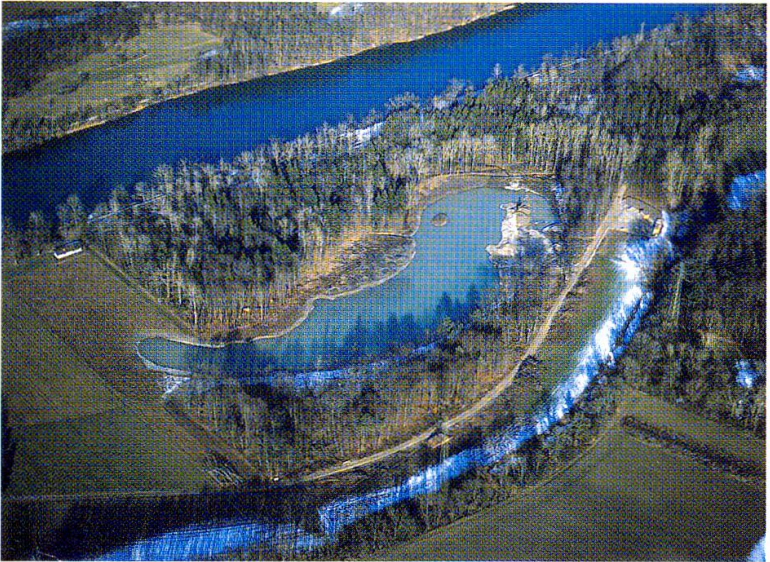
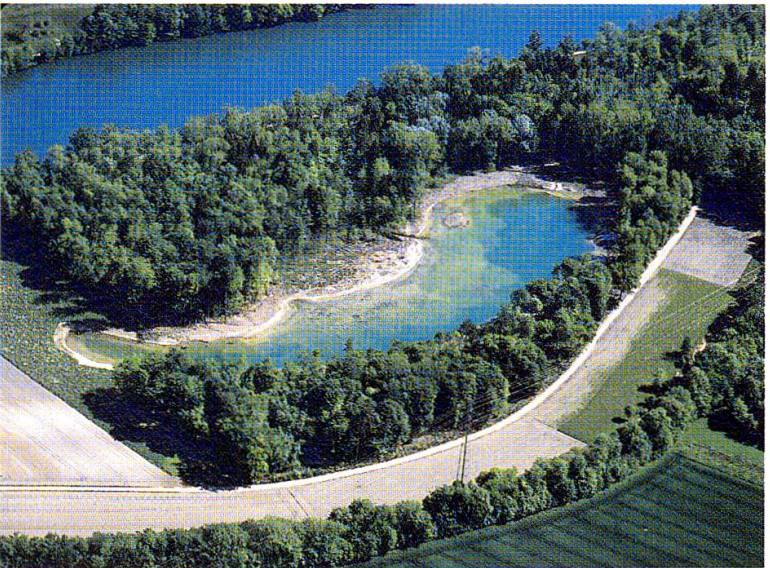
10 Etwa zwei Dutzend solcher Tümpel wurden in einer angrenzenden Lehmfläche gestaltet. Sie sollen Aufzuchtgewässer für Amphibien und Libellen werden.
11a – c Vorher – nachher: drei Schräglagen aus der Luft: **a** Aarschächli vor dem Eingriff am 30. April 2002; **b** Aarschächli während der Bauarbeiten am 9. Februar 2004; **c** Aarschächli nach Abschluss der Arbeiten am 17. Mai 2004; (alle Bilder © Oekovision GmbH, 8967 Widen).

Im nördlichen Teil stiessen die Baumaschinen in einem Schilffeld auf eine Lehmfäche. Kurzum hat man diese in eine Tümpellandschaft verwandelt. So konnten etwa zwei Dutzend kleine Mulden (von maximal vier Metern Durchmesser) als Laichgewässer für Pionieramphibienarten erstellt werden.

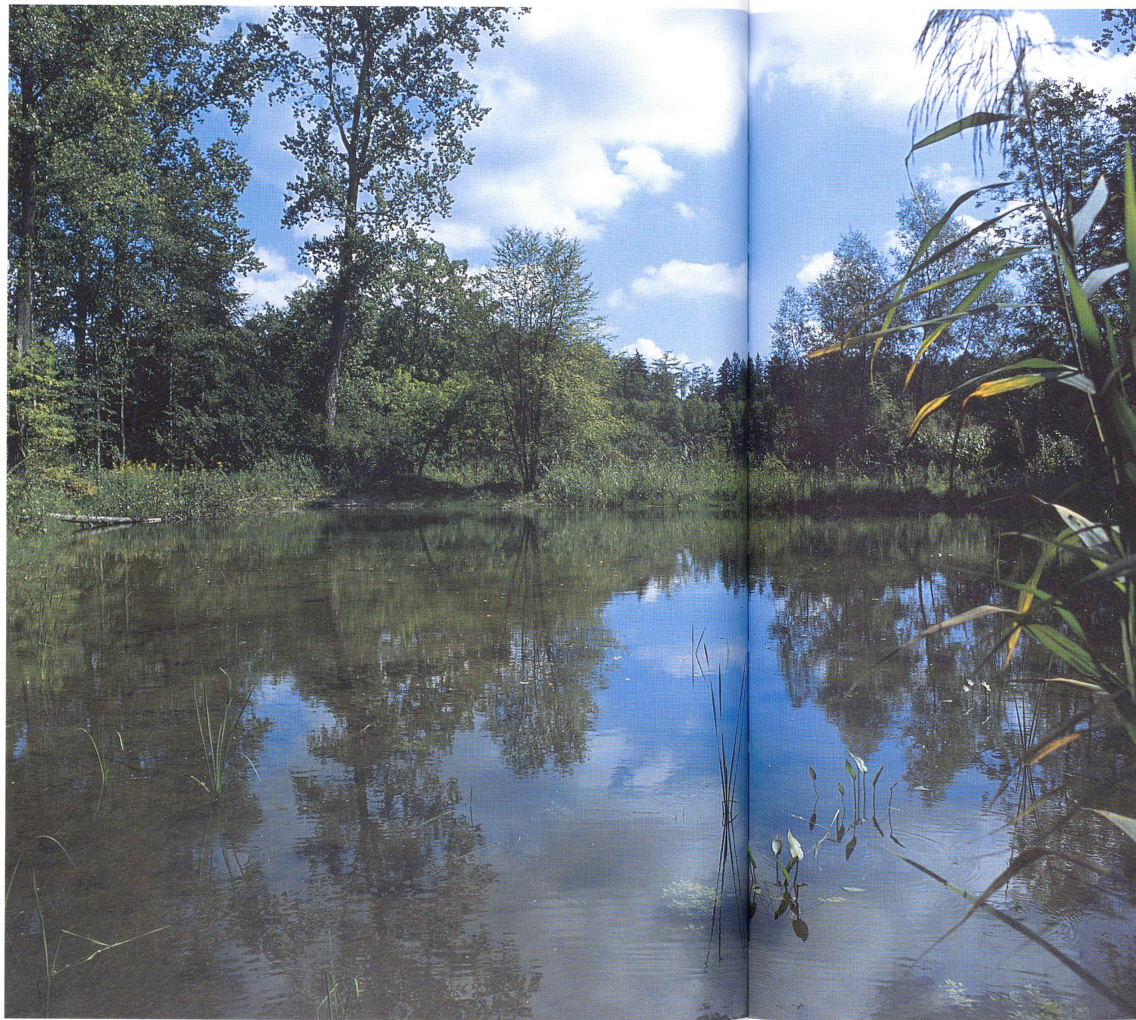
12 Mit dem Abschluss des Aarschächli-Projekts ist das bisher grösste Renaturierungsvorhaben im Auen-schutzpark Aargau realisiert worden. Abgebildet ist das östlichste der drei neuen Kleingewässer.

Im östlichen Waldteil des Aarschächli wurden drei Kleingewässer geschaffen. Sie dienen hauptsächlich als Aufzuchtgewässer für Amphibien und Libellen. Da sie keine direkte Verbindung an einen Vorfluter erhielten, sollen sie möglichst
