Parkbad Tiefenbrunnen in Zürich = Parc-piscine à Zurich = Park with bathing facilities at Tiefenbrunnen, Zurich

Parkbad Tiefenbrunnen in Zürich

Architekten / Architectes / Architects:
Jos. Schütz, Willy Roost, Otto Dürr, BSA, SIA, Zürich
Gartenarchitekt / Paysagiste / Landscape-architect:
Hans Nussbaumer, BSG, Zürich
Ausführung der Uferbefestigung
und der Gartenarbeiten:
Exécution de la fortification de la rive
et de l'aménagement du jardin:
Execution of shore reinforcements:
Shorescaping and garden planning:
Hans Nussbaumer, BSG, Zürich

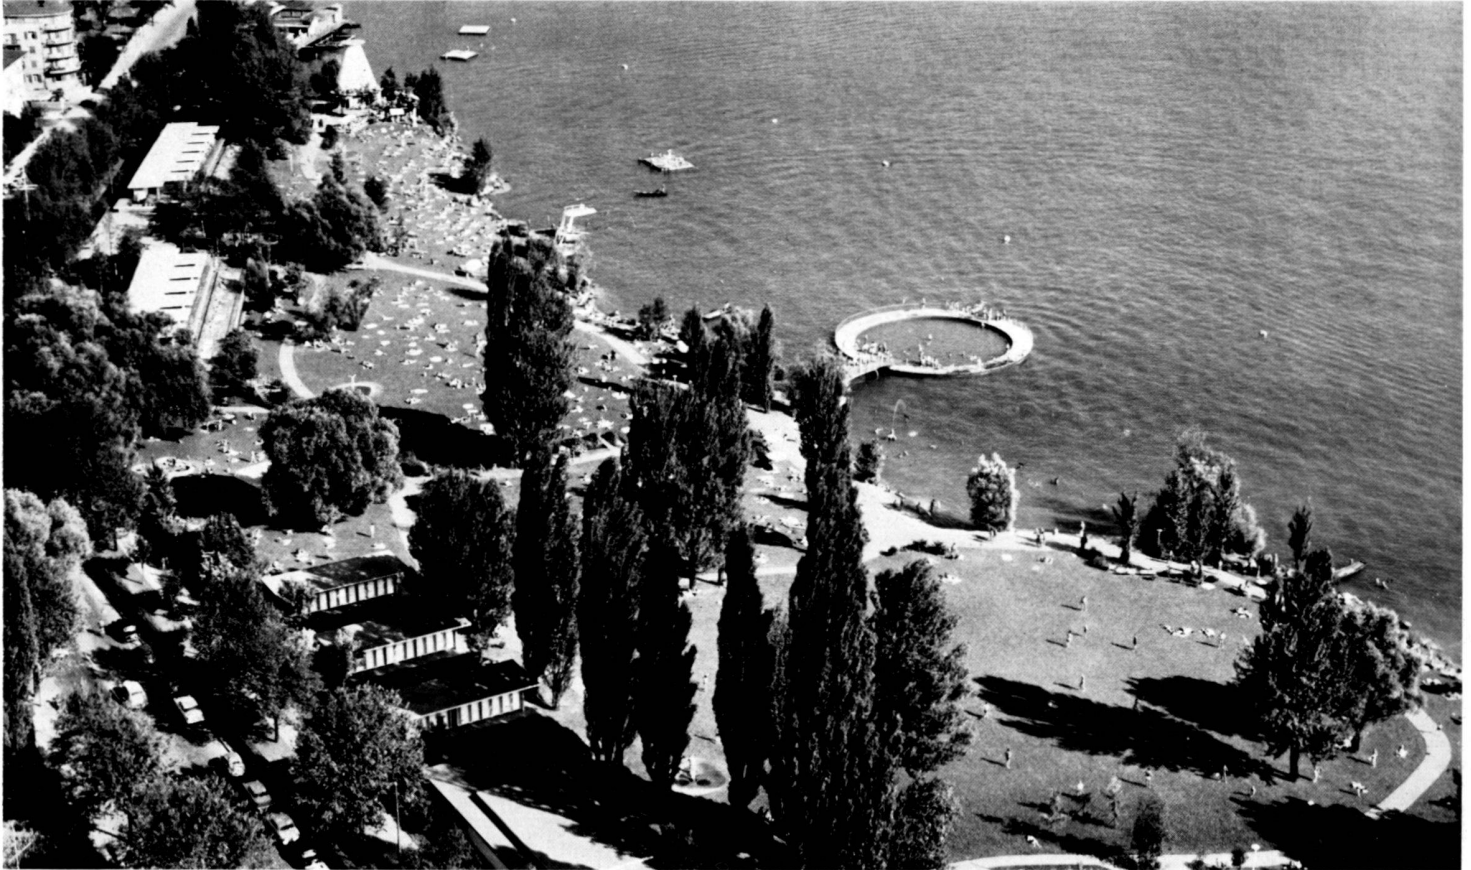
1+3

Details der Uferverbauungen
Détails des défenses de rive
Details of construction work
on the shore line

Auf dem Flugbild sind die alten Pappeln zu erkennen, welche bis zum Jahre 1939 am Seeufer standen. In den folgenden Jahren wurde das Gelände seeseits der alten Bäume nach und nach aufgeschüttet. Im Jahre 1953 wurde mit den Bauarbeiten begonnen, obschon die Aufschüttungen immer noch in Bewegung waren. Das schwierigste Problem bestand in der Sicherung des Ufers an der Wasserkante gegen den Wellenschlag. Pfählungen und Mauern kamen wegen der grossen Tiefe der Aufschüttungen nicht in Betracht. So wurden längs dem Ufer Betonfundamente als schwere liegende Balken in kürzeren oder längeren, untereinander unabhängigen Abschnitten, je nach der Ausformung der Uferpartien, erstellt und mit quer zur Uferlinie liegenden Eisenbeton-Balken, deren Enden entsprechend schwer ausgebildet wurden, ins sichere Gelände verankert. Auf diese sozusagen schwebenden Fundamente wurden die gestuften Uferverbauungen aufgesetzt und dazu vorwiegend Findlinge verarbeitet. So konnte das Ausspülen und Wegschwemmen der Ufer verhindert werden. Wenn sich im Laufe der Zeit einzelne dieser Fundamentstücke noch senken sollten – sie können es an den Verankerungen wie an Scharnieren – so rutschen sie doch nicht ab und die Aufbauten können verhältnismässig leicht wieder korrigiert werden.

The air-photograph shows the old poplar trees standing on what was the shore line until the year 1939. During the following years the ground between those poplars and the present shore line was filled up by and by. In the year 1953 the actual construction work could begin, although the filling up was not yet finished. The most difficult problem consisted in securing the new shore line, preventing the waves from washing the filled up material away. On account of the depth there could be no question of building walls or driving in piles. The architects therefore decided to use heavy beams of concrete in different lengths to be laid out on several independant sections of the shore as foundation elements, their size being suited to the shape of the shore line, and anchored to secure ground with girders in reinforced concrete with extra-heavy ends. On this virtually floating foundation the shore constructions, varying in level, could be built, using mostly erratic blocks as building material. Thus the danger of the shore line being washed away could be prevented in a satisfactory manner. If in the course of time certain foundation elements should sink still further — they can, as they are secured to the fixations on hinges — still they will not glide away, so that corrections and repair work can be carried out without encountering too great difficulties.

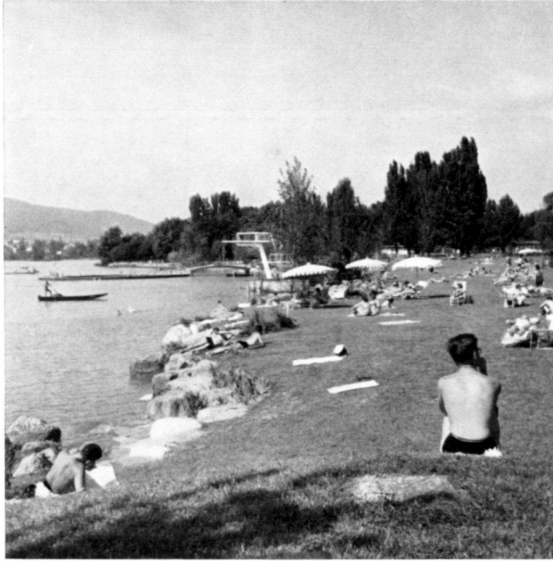
4

Blick von Osten über die
Uferpartie mit Sprungturm und
Nichtschwimmerbecken im See
gegen den Landvorsprung
des Zürichhorns mit seinen
alten Bäumen auf dem
Aufschwemmungsgebiet
des Hornbaches
La partie du rivage avec la
plate-forme et le bassin des
non-nageurs dans le lac, vers la
langue de terre du Zürichhorn
avec ses vieux arbres dans
le bassin du ruisseau Hornbach
View from the east, showing the
shore line with tower for jumpers
and basin for non-swimmers
In the background lies the
Zurichhorn peninsula, a public
garden with old trees growing on
ground which in the course
of time had been filled up by
a wild brook carrying down
material from the hill side

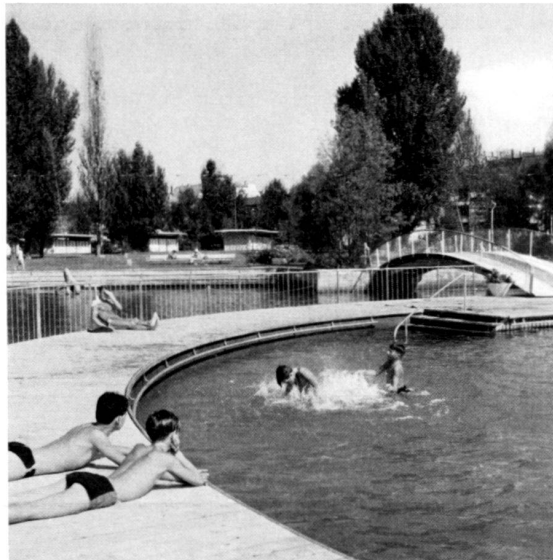
5

Das schwimmende
Nichtschwimmerbecken, Pontons
um einen Holzrostboden
Der bewegliche Verbindungssteg
kann sich dem Wasserstand
anpassen
Le bassin flottant des
non-nageurs, pontons autour
d'un plancher en grillage de bois
La passerelle de communication,
mobile, peut s'adapter au niveau
de l'eau
The floating basin for
non-swimmers
Pontons around wooden gratings
The movable connecting
bridge adapts itself to the
water level

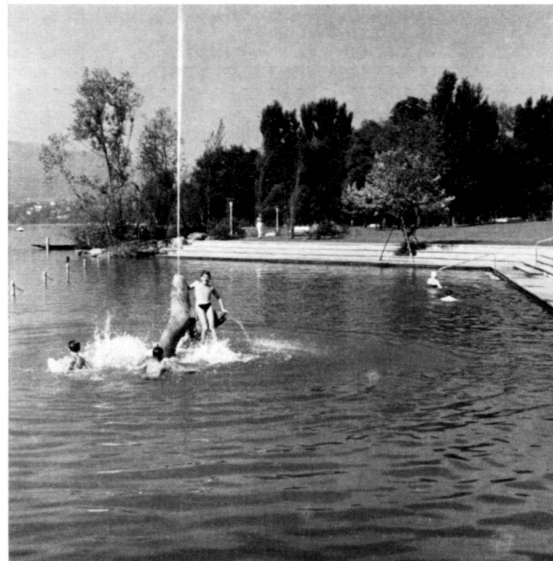
6

Begrenztes Schwimmbecken
am Ufer für Anfänger
Bassin de natation limité pour
les débutants
Basin at the shore for beginners

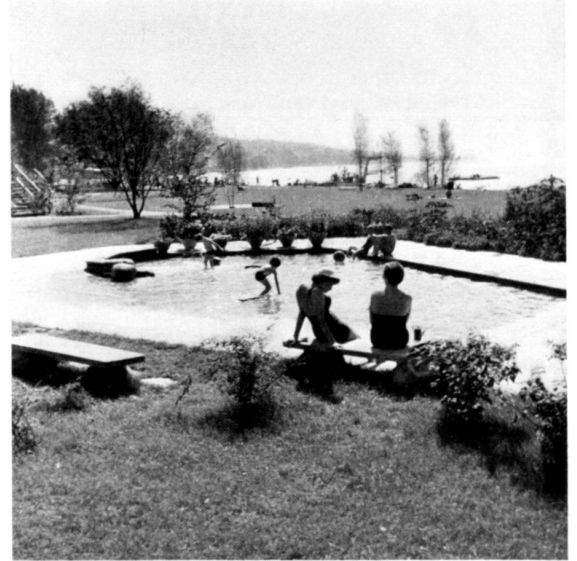
7

Das Planschbecken
für Kleinkinder, etwas abseits
vom See
Le bassin d'agrément pour les
petits à proximité du lac
Splashing basin for children
at some distance from
the shore line
