Zeitschrift: **Anthos : Zeitschrift für Landschaftsarchitektur = Une revue pour le paysage**

Röhrichtpflanzungen an stehenden und fliessenden Gewässern

Ein Bericht über die Arbeit des Röhrichtexperten Ing. Kurt Gloor

Margrit Coradi,
Landschaftsarchitektin HTL

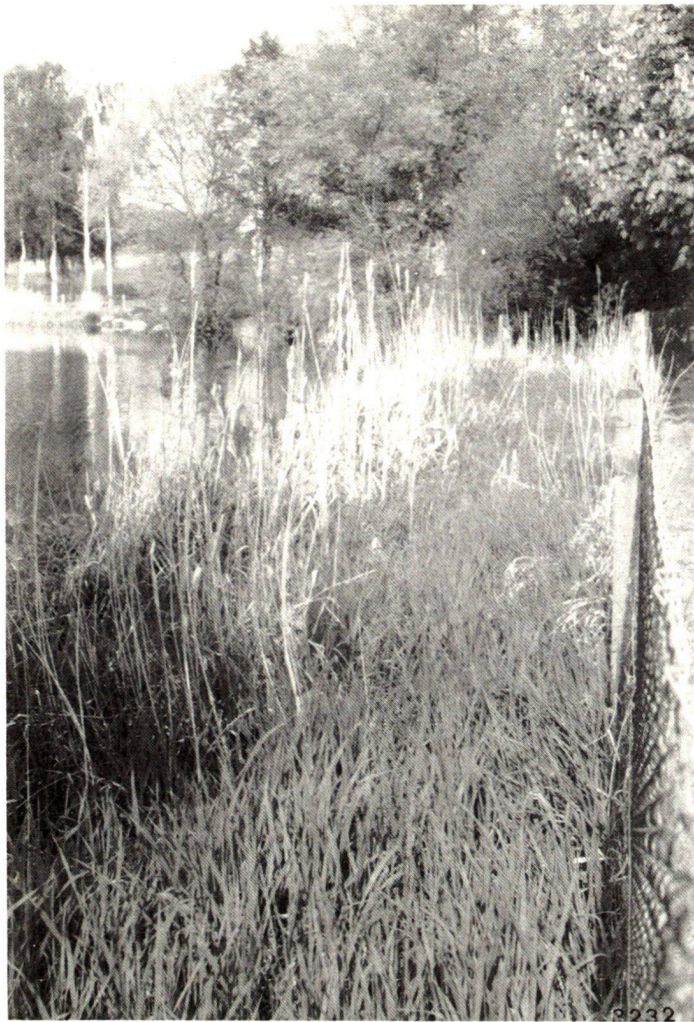
Rechts: Röhrichtpflanzung am Mettmehaslisee nach drei Jahren.

Links: Röhrichtpflanzung am Mettmehaslisee nach 15 Jahren.

A droite: Roselières plantées au Mettmehaslisee après trois ans.

A gauche: Roselières plantées au Mettmehaslisee après 15 ans.

Ein Kontrollgang am 12. Oktober 1972 ergab jedoch, dass die mit Ballen gepflanzten Röhrichtarten ein gutes Wachstum zeigten und sich auch bei den Halmpflanzungen, allen Schwierigkeiten zum Trotz, eine ansehnliche Zahl von Tochtertrieben entwickelt hatte. Allerdings war ihre Höhe von 20–40 cm im Vergleich zu anderen, erfolgreicher Pflanzungen desselben Jahres (Greifensee, Münsterlingen), die mit Höhen von 90 bis 140 cm aufwarten konnten, eher bescheiden. Ihr Fortkommen in der nächsten Vegetationsperiode war recht zweifelhaft. Sollte also im folgenden Jahr eine zweite Pflanzung notwendig werden, schlug Gloor folgende Verbesserungsmaßnahmen vor:

1973 hatte sich der Bestand aber so gut entwickelt, dass sich die vorgeschlagenen Massnahmen erübrigten.

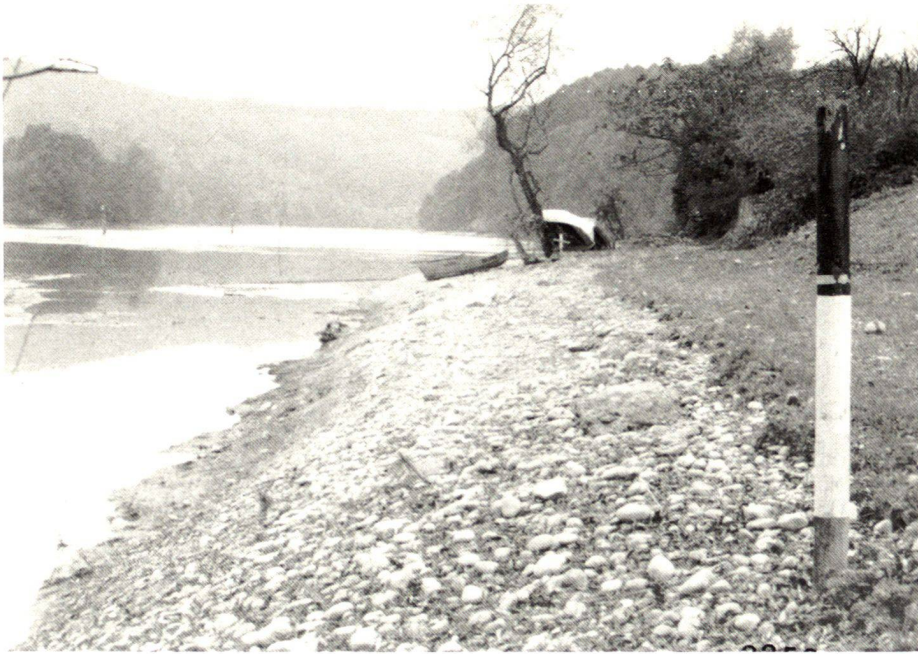
Zu beplantender Uferabschnitt bei der Biber mündung nach dem Rheinhochwasser 1975.

Section des rives à l'embouchure de la Biber qu'il s'agit de végétaliser après la crue du Rhin en 1975.

The shore section to be planted at the Biber mouth after the Rhine high water of 1975.

The decision to wait with plantation until after the high water, proved to be a correct one, as the profiles photographed in November showed that the high water had flattened the slope off from 1:1 to 1:3. In spite of the late season, a section of the area marked out was planted, namely the one which is protected from wave dashing by an extended tongue of land.

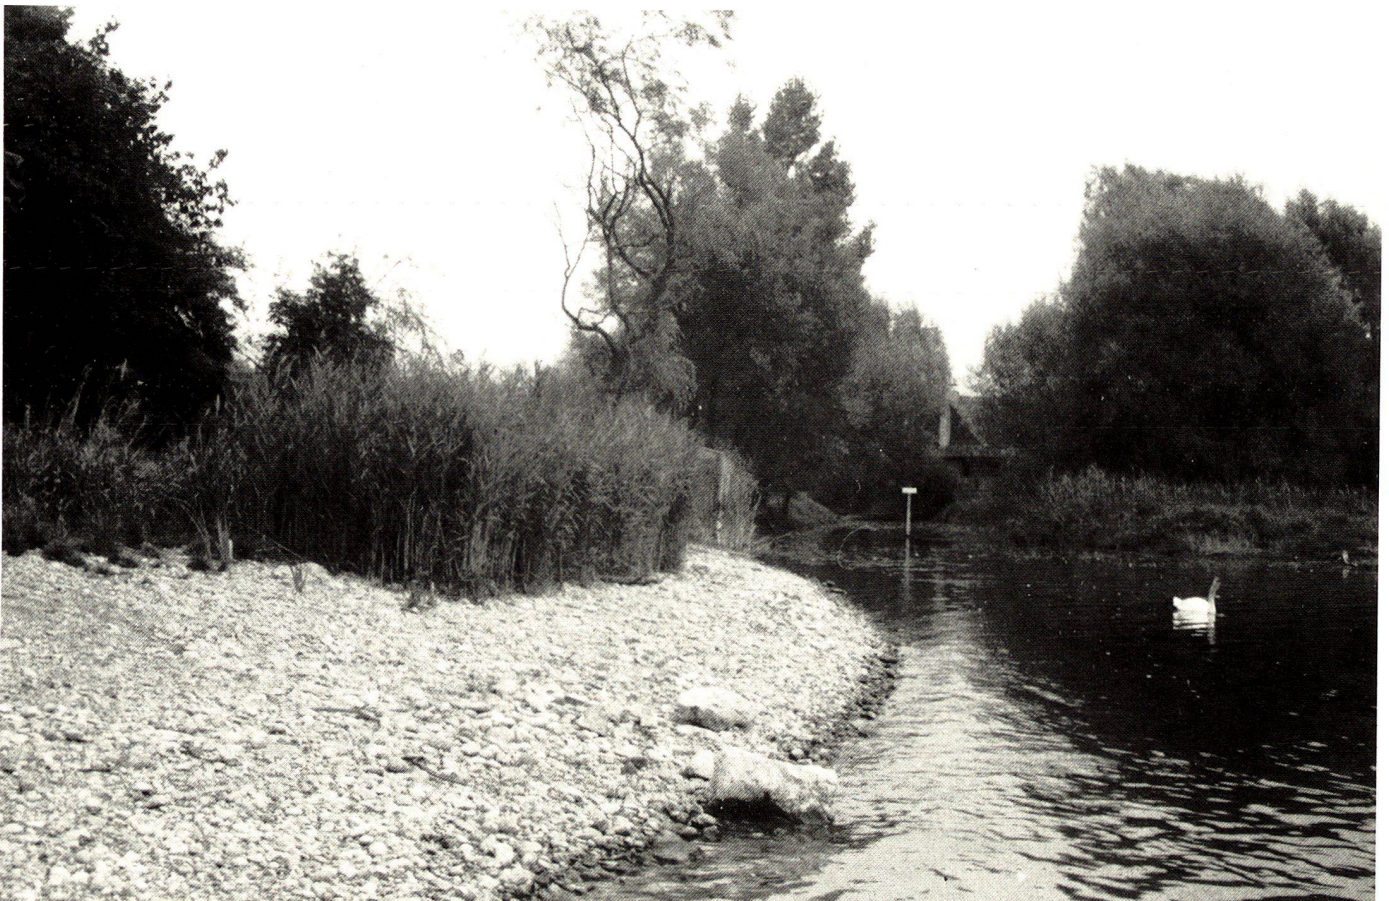
Schilfpflanzung bei der Biber mündung vom Oktober 1977, aufgenommen ein Jahr später bei Niedrigwasser im Rhein.

Joncs plantés à l'embouchure de la Biber en octobre 1977, photographiés une année plus tard, en période de débit minimal du Rhin.

Reed plantation at the Biber mouth in October 1977, photographed one year later at low water in the Rhine.

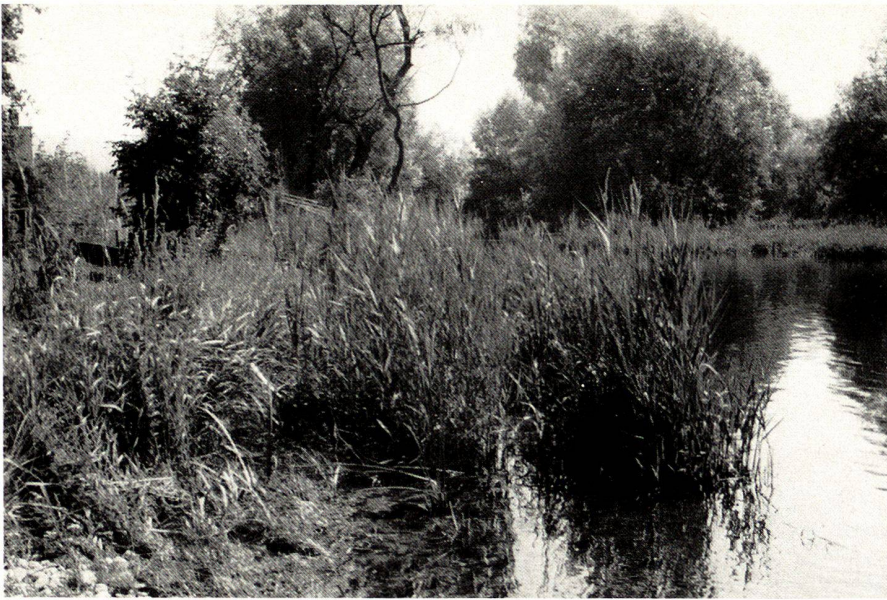
Links: Schilfpflanzung bei der Bibermündung im Juli 1978 bei Hochwasser.

Left: Reed plantation at the mouth of the Biber in July 1978 at high water.
