# **Landschaftsgestaltung beim Nationalstrassenbau im Kanton Nidwalden = Aménagement du paysage et construction de routes nationale dans le canton de Nidwalden = Landscaping in connection with highway construction in Canton Nidwalden**

Zeitschrift: **Anthos : Zeitschrift für Landschaftsarchitektur = Une revue pour le  
paysage**

Heft 3: **Landschaftspflege und Verkehr = L'aménagement du paysage et le  
trafic = Landscape management and traffic**

Christian Stern, dipl. Ing. Landschaftsarchitekt BSG, Zürich

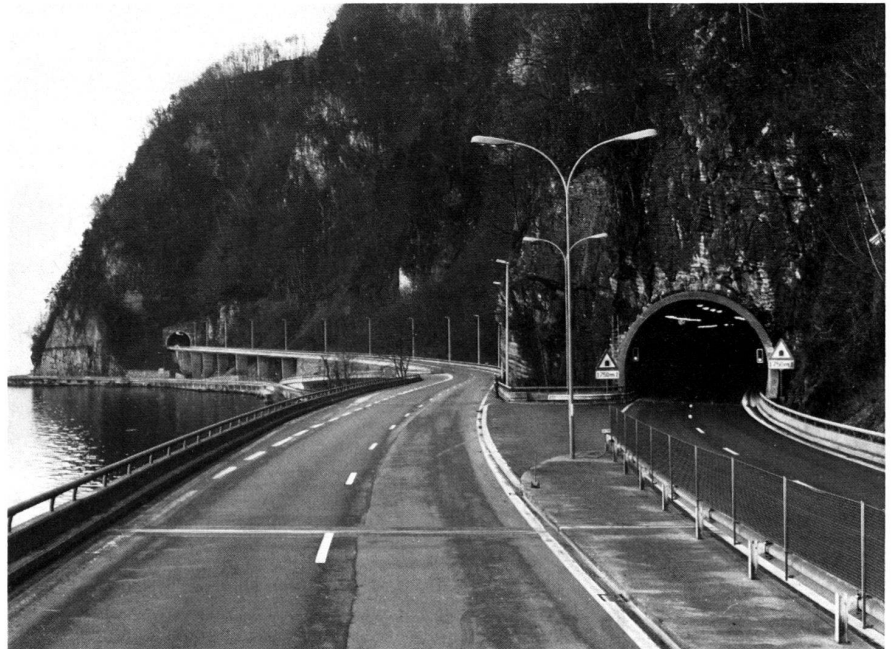
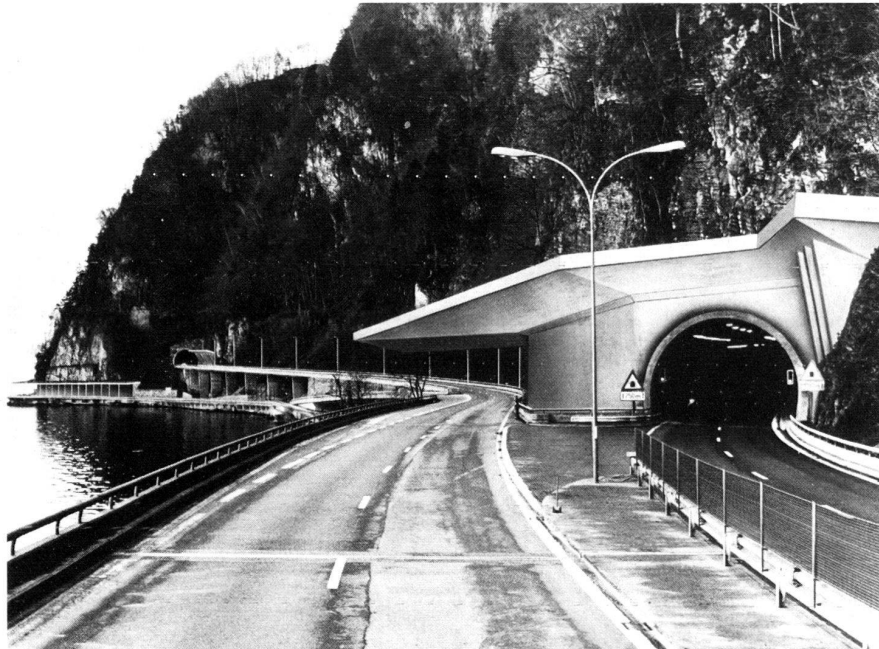
Steinschlagschutzgalerien am Lopper: bestehende Situation.

Galleries to provide protection against falling rock at Lopper: existing situation.

Aufgrund von verschiedenen Unfällen und einem geologischen Gutachten, erwiesen sich zusätzliche Bauten gegen die anhaltende Steinschlaggefahr als unerlässlich. Die zu erwartende Grösse der Felsbrocken (bis 2,0 m<sup>3</sup>) und die mögliche Fallhöhe (bis 50,0 m) bestimmten das statische Konzept. Beeinflusst wurde es zudem vom Auffangvolumen der Schüttungen bzw. der geforderten Ableitung (über die Strasse hinweg) in den See. Aufgabe des Landschaftsarchitekten war es, für die Kunstbauten eine möglichst klare und einfache Formgebung zu finden, die leicht wirkt und sich mit Begrünung möglichst gut ins Landschaftsbild integrieren lässt. Das Ergebnis dieser Zusammenarbeit mit den projektierenden Ingenieuren Stucki + Hofacker, Zürich, wurde mit Fotomontagen dargestellt.

Following various accidents and a subsequent geological expertise, it proved necessary to build additional protection to counteract the permanent danger of falling rock. The predicted size of the rock fragments (up to 2 cubic meters) and the possible height of fall (up to 50 meters) determined the static concept which was also influenced by the volume of falling rock which could be absorbed by, or rather diverted into, the lake (over the road). The job of the landscape architect was to find as clear and simple a form as possible for the designs which created an impression of lightness and could be optimally integrated into the landscape by means of verdure. The result of this cooperation with the planning engineers Stucki and Hofacker, Zurich, was presented by means of montage photos.

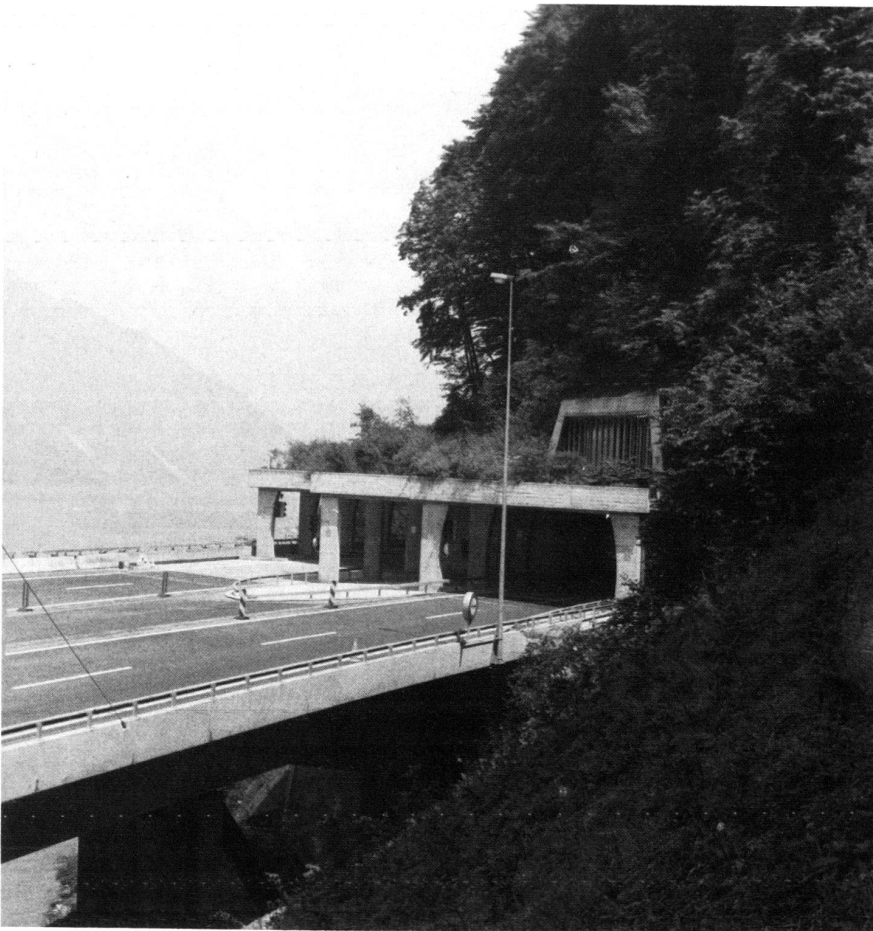
Nordportal Seelisbergtunnel: Portaldecke und Felswand, mit 2jähriger Bepflanzung. Die Felsanker sind bereits eingewachsen. (Fotos Stern)

North entrance to the Seelisberg tunnel: roof of entrance and rock wall after two years of planting. The rock anchors have already been overgrown. (Photos Stern)

Dies geschah einerseits durch die Anordnung der Lüftungsbauwerke über den Portalen sowie andererseits mittels Aufschüttungen und Bepflanzungen auf den Portaldecken. Um Gewicht und damit Konstruktionsstärken zu sparen, wurden die Auffüllungen mit Leichtbaustoffen wie Styropor und Blähton unterbaut.

This was done on the one hand by putting the ventilation construction works above the entrances and, on the other hand, by embankments and planting verdure on the roofs of the entrances. In order to save weight and thus the need for reinforced structures, the back-filling was supported by a base of light building materials such as styrofoam and light expanded clay aggregate.
