# **Landschaftsgestaltung beim Nationalstrassenbau im Kanton Nidwalden = Aménagement du paysage et construction de routes nationale dans le canton de Nidwalden = Landscaping in connection with highway construction in Canton Nidwalden**

# Landschaftsgestaltung beim Nationalstrassenbau

Christian Stern, dipl. Ing. Landschaftsarchitekt BSG, Zürich

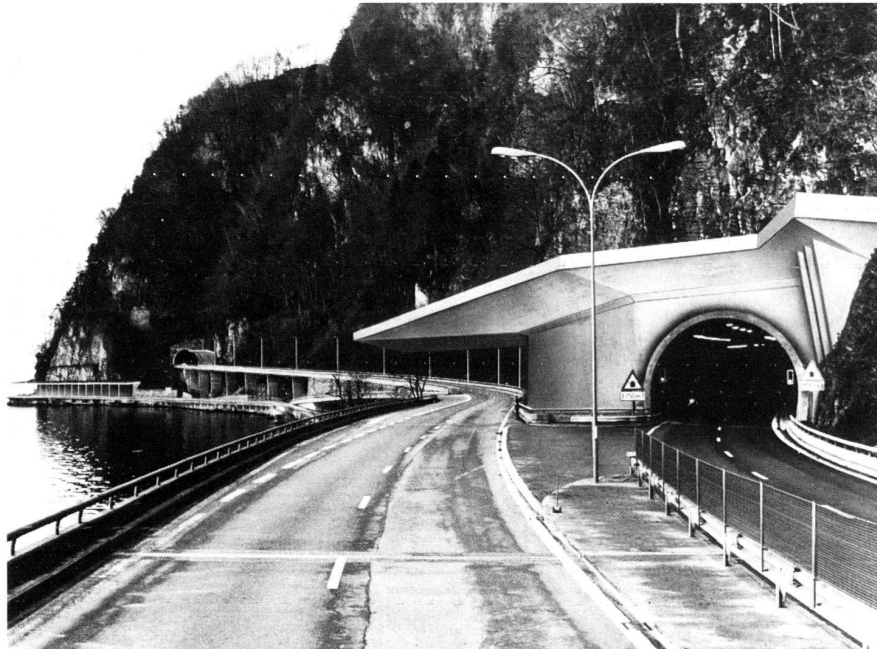
Steinschlagschutzgalerien am Lopper: bestehende Situation.

Galleries de protection contre les chutes de pierre au Lopper: situation actuelle.

Galleries to provide protection against falling rock at Lopper: existing situation.

Aufgrund von verschiedenen Unfällen und einem geologischen Gutachten, erwiesen sich zusätzliche Bauten gegen die anhaltende Steinschlaggefahr als unerlässlich. Die zu erwartende Grösse der Felsbrocken (bis 2,0 m<sup>3</sup>) und die mögliche Fallhöhe (bis 50,0 m) bestimmten das statische Konzept. Beeinflusst wurde es zudem vom Auffangvolumen der Schüttungen bzw. der geforderten Ableitung (über die Strasse hinweg) in den See. Aufgabe des Landschaftsarchitekten war es, für die Kunstbauten eine möglichst klare und einfache Formgebung zu finden, die leicht wirkt und sich mit Begrünung möglichst gut ins Landschaftsbild integrieren lässt. Das Ergebnis dieser Zusammenarbeit mit den projektierenden Ingenieuren Stucki + Hofacker, Zürich, wurde mit Fotomontagen dargestellt.

Following various accidents and a subsequent geological expertise, it proved necessary to build additional protection to counteract the permanent danger of falling rock. The predicted size of the rock fragments (up to 2 cubic meters) and the possible height of fall (up to 50 meters) determined the static concept which was also influenced by the volume of falling rock which could be absorbed by, or rather diverted into, the lake (over the road). The job of the landscape architect was to find as clear and simple a form as possible for the designs which created an impression of lightness and could be optimally integrated into the landscape by means of verdure. The result of this cooperation with the planning engineers Stucki and Hofacker, Zurich, was presented by means of montage photos.

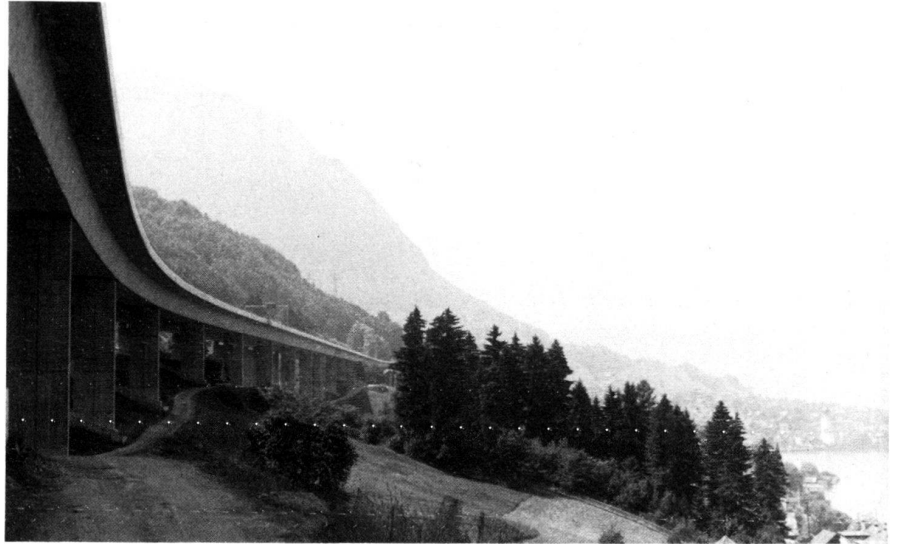
Lehnenviadukt Beckenried.

Viaduc adossé Beckenried.

Beckenried hill-flank viaduct.  
(Photo: Stern)

Anlässlich des Projektwettbewerbs war der Landschaftsarchitekt bereits in der Jury beteiligt. Aus allen verschiedenen Vorschlägen galt es, nicht nur eine statisch sichere und preisgünstige Variante auszuwählen, sondern auch eine das Landschaftsbild möglichst schonende Lösung zur Ausführung vorzuschlagen. Es war nicht einfach, das «ideale» Verhältnis zwischen Konstruktionsstärken, Pfeilerdistanzen und Formgebung zu finden und gegen ökonomische Kriterien zu verteidigen.

Ein Bauwerk von dieser Dimension kann und soll nicht in der Landschaft versteckt werden. Eine durchgehende Begleit- oder Vorpflanzung kam deshalb von vornherein nicht in Frage. Vielmehr ging es darum, dem grossen Baukörper seine erdrückende Mächtigkeit zu nehmen und die lange landschaftszerschneidende Horizontale hin und wieder zu unterbrechen.

The landscape architect was a member of the jury which judged the project competition. The aim was to select from the various suggestions, the alternative for execution which was not only statically safe and relatively inexpensive, but the one which would spare the landscape to the maximum. It was difficult to find the "ideal" balance between structural strength, distance between the pillars and aesthetic design and defend it against economic criteria.

A structure of these proportions cannot and should not be hidden in the landscape. Therefore, right from the outset, there was no question of continuous accompanying or screening verdure. The aim was rather to mitigate the overwhelming effect of the viaduct's mass and to occasionally break up the horizontal lines dissecting the landscape.
