## Ridisegno, ripristino e manutenzione di un giardino storico: il parco di «Casa Rusca» a Cureglia

Niccardo Righetti,  
architetto paesaggista HTL/OTIA,  
Cademario

**L'esempio della riqualificazione del parco di Casa Rusca a Cureglia mostra come sia possibile salvare un giardino storico con una politica di piccoli passi, attenta ed efficace.**

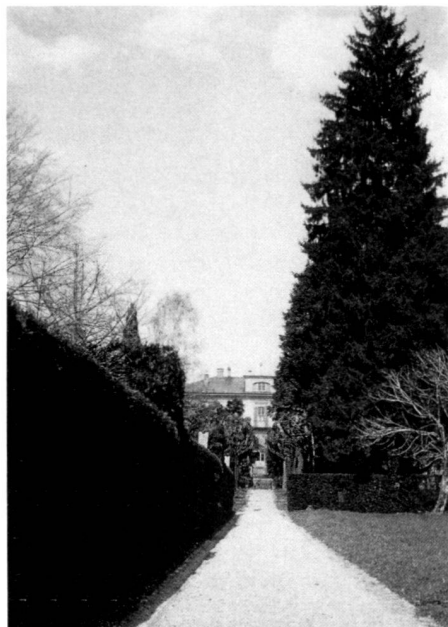
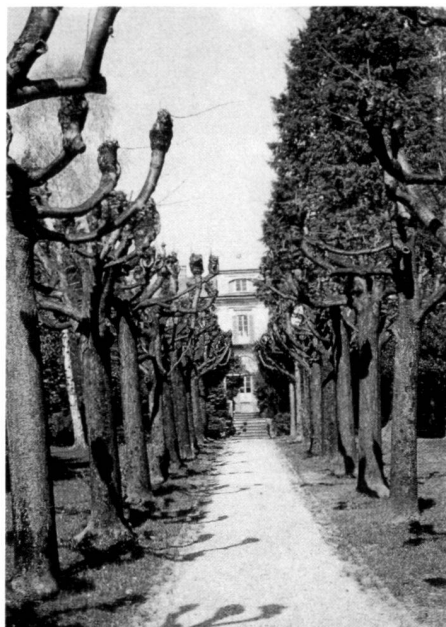
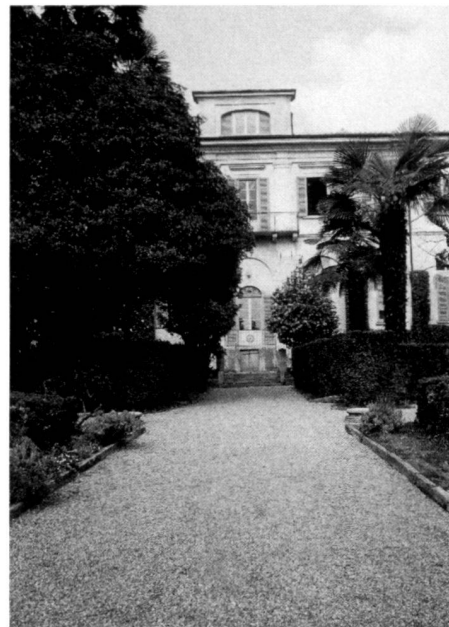
Passeggiata verso il palazzo lungo l'asse principale.  
Foto: Sergio Notari

Spaziergang zum Palazzo entlang der Hauptachse.

Promenade conduisant au palais le long de l'axe principal.

Questa è definita dal lungo asse centrale cancello-casa, dai vialetti ad esso costantemente perpendicolari, dal muro di cinta coltivato a spalliera che racchiude rigorosamente l'intero impianto e dall'insieme delle siepi presenti, specialmente quelle formanti un tipico «parterre» nella zona prospiciente la facciata principale del palazzo.

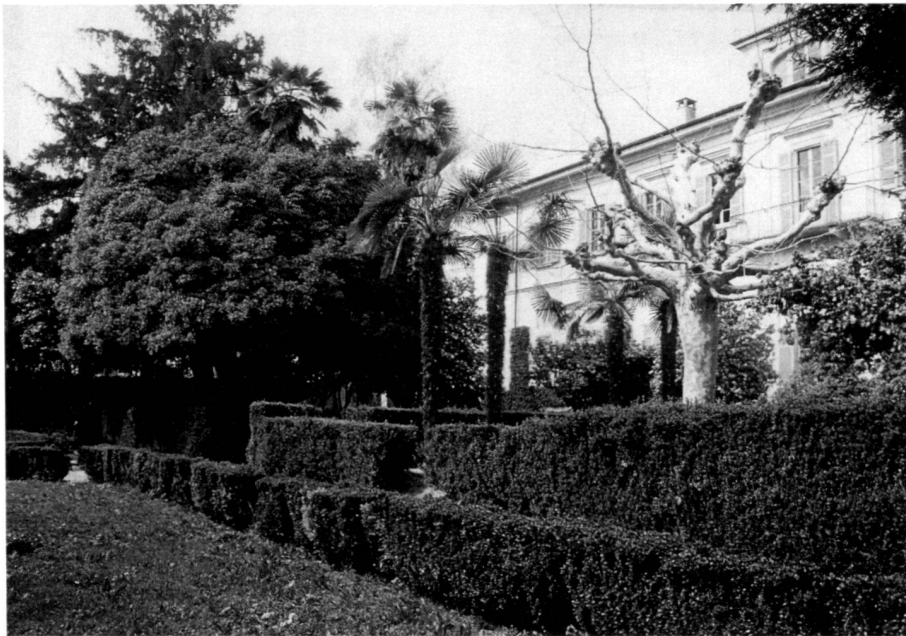
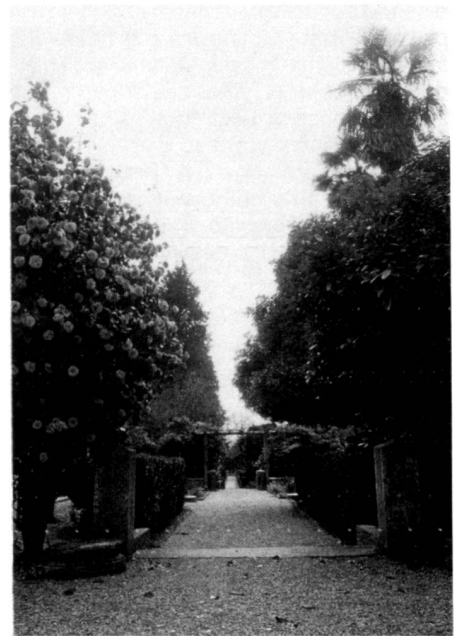
A sinistra: L'area prospiciente il palazzo con l'interessante amalgama di vegetazione.

A destra: L'asse principale visto dall'uscita del palazzo.

Links: Der Bereich vor dem Palazzo mit einer interessanten Artenvielfalt.

Rechts: Die Hauptachse, vom Portal des Gebäudes aus gesehen.

A gauche: La partie du jardin située devant le palais où s'amalgament un nombre intéressant d'espèces végétales.

A droite: L'axe principal vu depuis la porte du palais.

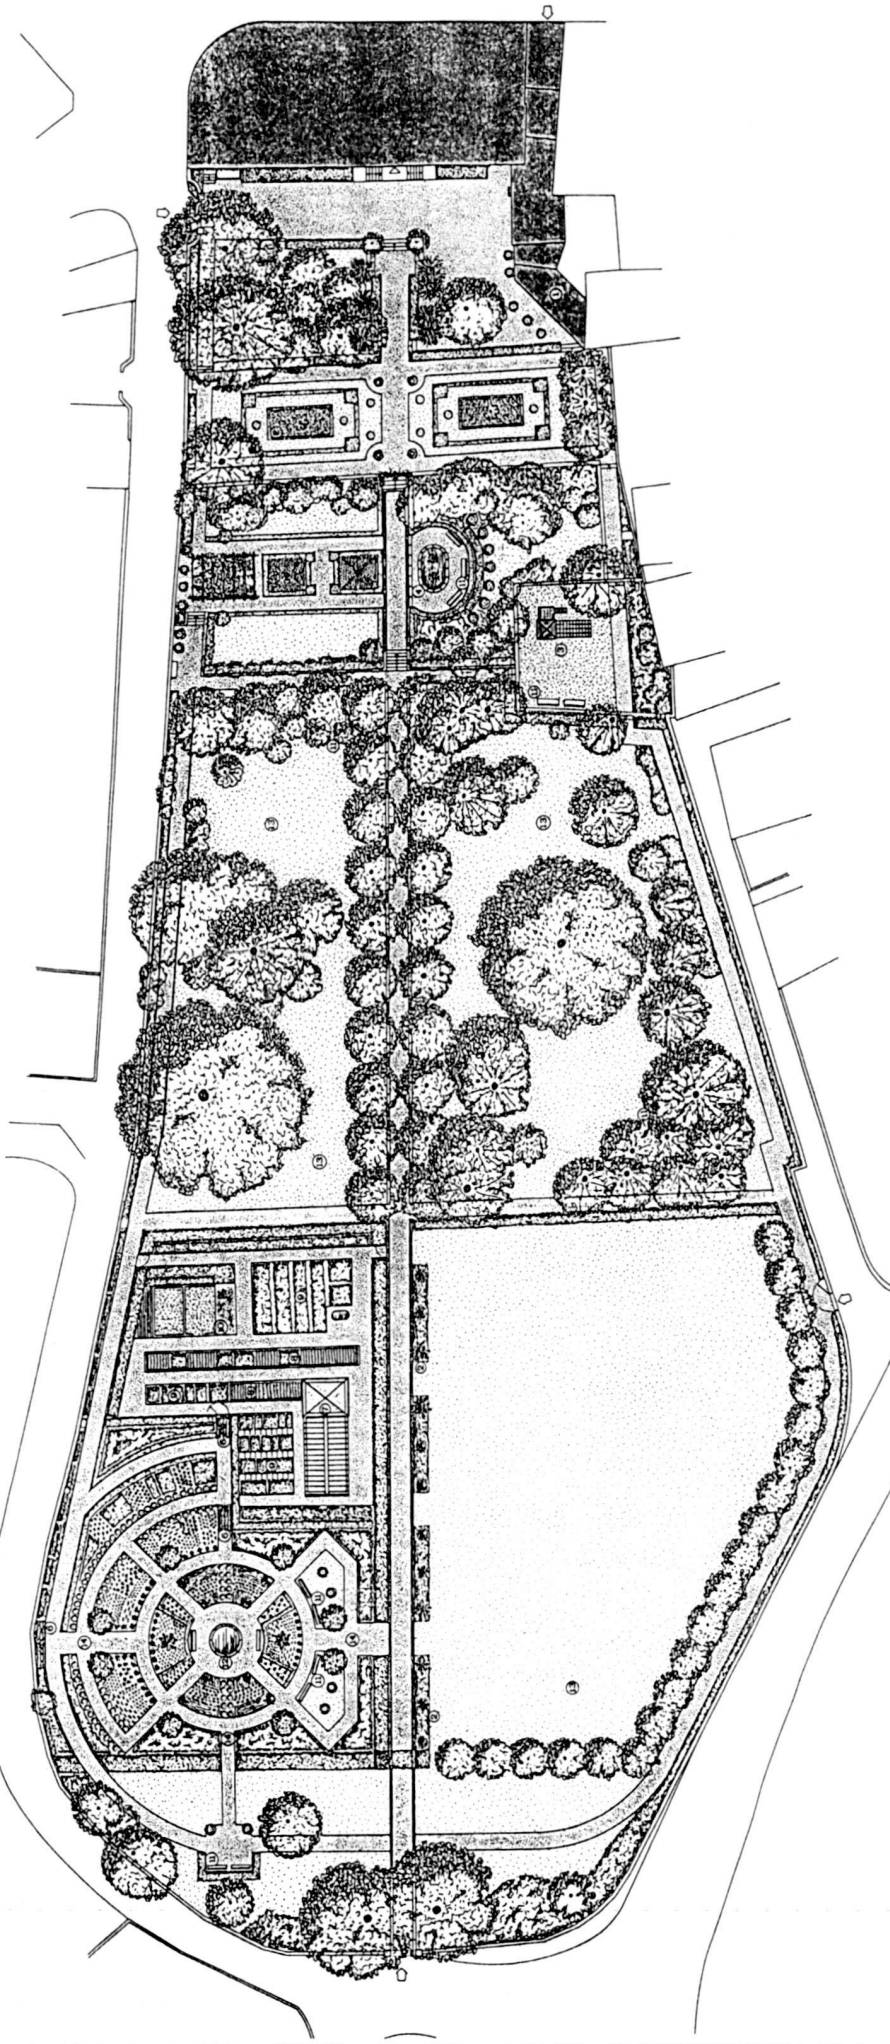
PIANO nr 203.1      DATA 6.2.1987

| ① | Limonia (da riattare) | Gewächshaus für Zitronenbäume (renovationsbedürftig) | Serre à citrons (à rénover) |
| ② | Aiuola a fiori stagionali | Beete mit Saisonblumen | Plates-bandes avec fleurs de saison |
| ③ | Parco giochi | Spielplatz | Place de jeux |
| ④ | Vasca piante acquatiche | Becken mit Wasserpflanzen | Bassin avec plantes aquatiques |
| ⑤ | Pergolato (sasso/legno) | Pergola (Stein/Holz) | Pergola (pierre/bois) |
| ⑥ | Pergolato (metallo) | Pergola (Metal) | Pergola (metal) |
| ⑦ | Serra | Treibhaus | Serre |
| ⑧ | Letturini | Beete | Planches |
| ⑨ | Vivaio | Treibbeet | Pépinière |
| ⑩ | Deposito | Lagerraum | Dépôt |
| ⑪ | Zona di riposo (panchine) | Ermulungszone (Sitzbänke) | Aire de repos (bancs) |
| ⑫ | Fontana | Brunnen | Fontaine |
| ⑬ | Prato | Wiese | Pré |
| ⑭ | Nuovo giardino specialistico | Neuer Spezialgarten | Nouveau jardin de spécialités |

Progetto di massima per il ripristino e il ridisegno del parco di «Casa Rusca» (scala ca. 1:650).  
 Basisplan für die Wiederherstellung und Neugestaltung des Parkes der «Casa Rusca» (Massstab 1:650).  
 Plan de base pour la remise en état et le réaménagement du parc de la «Casa Rusca» (échelle: 1:650).

Con la progettazione di massima vengono quindi proposti due tipi distinti di intervento: il ripristino e il ridisegno.

Il ripristino viene applicato alla maggior parte delle superfici poiché la loro autenticità è ancora completamente leggibile. In queste aree ci si limiterà a ripristinare fedelmente gli aspetti estetici e funzionali dei singoli manufatti e delle singole piantagioni, al fine di recuperare il disegno originale.

Per le rimanenti superfici, cioè per quelle inutilizzate o la cui funzione va modificata in quanto non compatibile con il carattere pubblico del parco, è stato proposto un loro ridisegno, in quanto ritenuta l'unica via possibile di riqualificazione verso le aree esistenti e oggetto di ripristino.

Principalmente si è proposta, nella parte iniziale del parco, la creazione di un nuovo giardino specialistico rotante attorno alle strutture di produzione (serre e letticialdi).
