# Holzmauern terrassieren eine Böschung = Des murs de soutènement en bois

# Holzmauern terrassieren eine Böschung

### Beat Breitenfeld

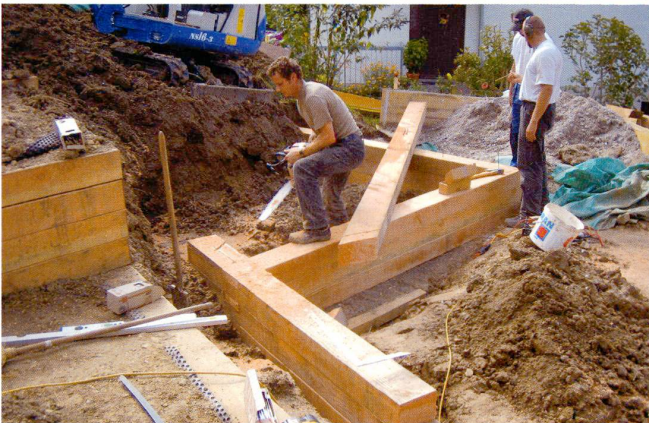
3

Die Holzkonstruktion: ein Fall für den Zimmermann.  
La construction en bois: un cas pour le charpentier.

Schnell war aber auch klar, dass die gewünschte Präzision der Holzmauern, die speziellen Eckverbindungen und die spezifische Statik nicht zu den üblichen Aufgaben eines Gartenbauers gehören. Da waren die Fähigkeiten eines Zimmermanns gefragt. Wir hatten mit der ausführenden Zimmereifirma das Glück, dass der Polier nicht nur mit dem Material Holz bestens vertraut war, sondern auch als Baggerfahrer im steilen Hang über ausgezeichnete Gartenbauerqualitäten verfügte. So konnten die Mauern und die dahinter liegenden Terrassen von unten her fachgerecht hochgezogen werden.
