Heft: 1: Wege, Brücken, Stege = Chemins, ponts, passerelles

Artikel: Das einzig Beständige liegt im Wandel = Le changement est la seule constante

Das einzig Beständige liegt im Wandel

Historische Anlagen können nur mit profundem Wissen, detailreichen Recherchearbeiten und der Unterstützung der Denkmalpflege fachgerecht saniert und rekonstruiert werden. Das erfordert Zeit und gutes Gespür.

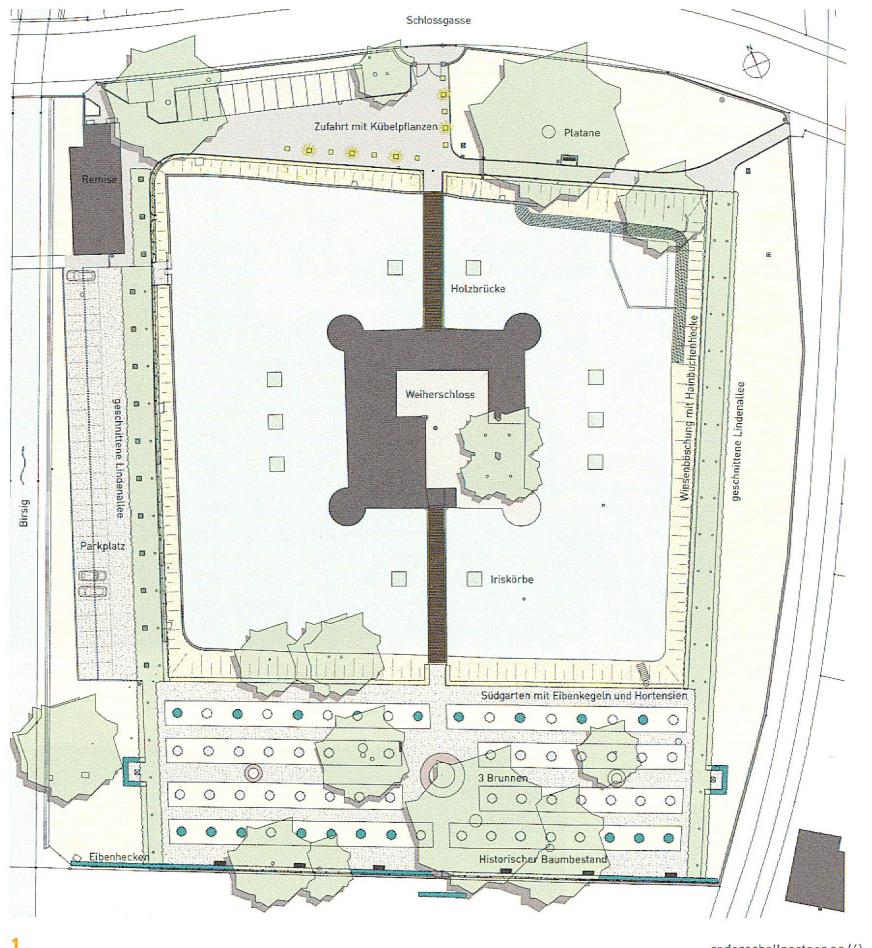
1 Sollplan mit Südgarten. Plan de projet, Jardin du sud.

Das mittelalterliche Weiherschloss Bottmingen liegt auf den ältesten überlieferten Darstellungen inmitten einer barocken Gartenanlage mit dem Wirtschaftshof, seitlichen, formalen Verbindungsräumen und dem reich gestalteten südlichen Gartenparterre mit Brunnenanlage. Der Garten erlebte im 19. Jahrhundert eine Transformation, wie andere Barockanlagen auch. Die formale Gartenanlage wurde dem neuen Zeitgeist und Geschmack folgend überschüttet, sanft moduliert und landschaftlich bepflanzt. Im 20. Jahrhundert dann erfuhr die Anlage durch unpassende Einbauten, Parkplätze sowie mangelnde und falsch verstandene Pflege eine Banalisierung. In den letzten zehn Jahren wurde die Anlage auf Betreiben der Denkmalpflege Basel. Landschaft schrittweise nach gartendenkmalpflegerischen Kriterien weiterentwickelt und saniert. Vorläufiger Höhepunkt dieser Arbeiten soll die Neugestaltung des Südgartens werden, dessen Konzept es vorsieht, die Überlagerung von landschaftlichen und formalen Gartenformen zu thematisieren. Dazu werden die frei gepflanzten, teils 150-jährigen Bäume (wie Linden, Lebensbäume, Buchen und Eichen) der landschaftlichen Epoche in einen neuen, formalen Kontext aus Wegen und Beeten, mit regelmässig angeordneten Hortensien und geschnittenen Eibenfiguren gesetzt. Ergänzend werden drei Brunnen an jene Stellen gesetzt, an denen sich die überschütteten Reste ihrer barocken Vorgänger befinden. Sondiergrabungen hatten drei Brunnenfragmente zu Tage gebracht, welche verbleiben und durch die Neubauten nicht tangiert werden. Langfristig ist geplant, auch die beiden lateralen Gartenpartien mit Hecken und Reihen geschnittener Linden weiter zu entwickeln.

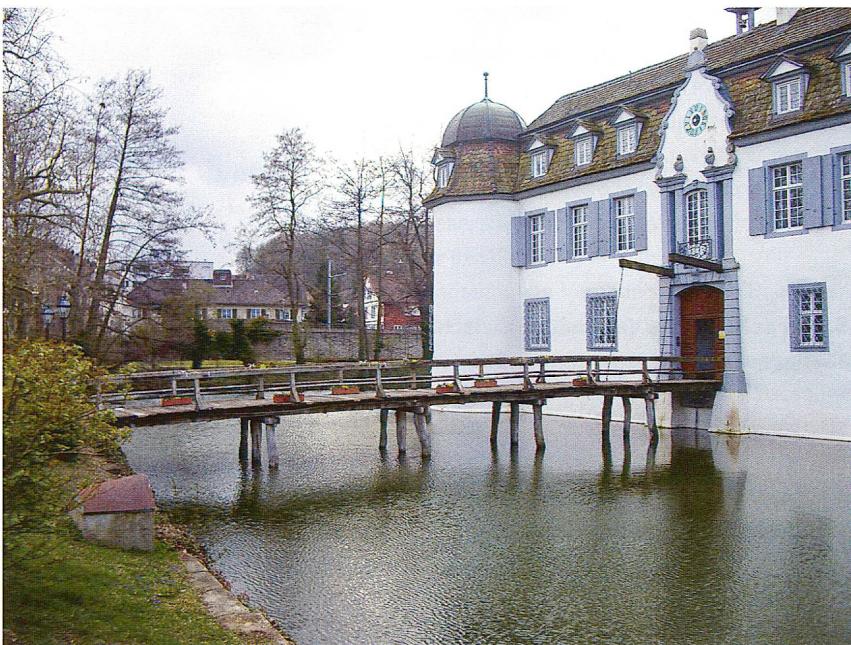
3 Der Burgweiher mit dem alten Holzsteg.
L'étang du château avec l'ancienne passerelle en bois.

Neben der geplanten, markanten Neugestaltung des Südgartens haben in den zurückliegenden Jahren seit 2001 bereits viele Eingriffe stattgefunden, welche dem Garten des Weiher-Schlosses schrittweise weiter Form geben. Der Weiher wurde saniert, seine Mauern und Böschungen ausgebessert und viele Bäume, Sträucher und Hecken entfernt, die das Bild des Gartens verunklart hatten. In diesem Zuge mussten auch die beiden maroden Holzstege vom Garten zum Schlossrestaurant ersetzt werden. Wir hatten in Zusammenarbeit mit einem Ingenieurbüro zunächst verschiedene zeitgemäße Brückentypologien erwogen wie etwa Stahl- und Hängeseilkonstruktionen und wieder verworfen. Es wurde schnell klar, dass sich die Brückenbauwerke sehr selbstverständlich einfügen und gewöhnlich und zurückhaltend gestaltet sein sollten. Dazu haben wir historische Brückenkonstruktionen, wie auch die historischen Vorläufer, die auf den Plänen relativ gut zu erkennen waren, untersucht. Daraus entstand die Absicht, sich der historischen Konstruktion gestalterisch wieder anzunähern, unter Berücksichtigung heutiger Sicherheitsanforderungen.

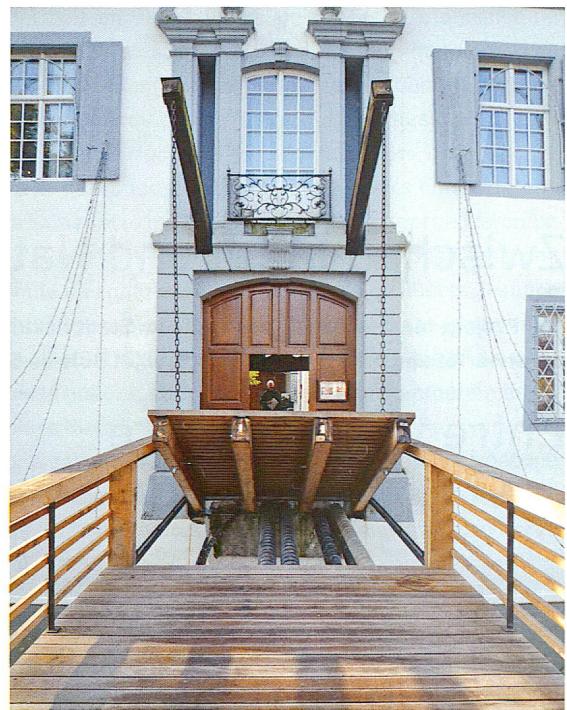
4 Der wieder aktivierte Zugmechanismus in Betrieb.
Le mécanisme du pont-levis remis en service.

Der Mechanismus auf der Nordseite besteht aus zwei auskragenden Zugbalken, welche oberhalb des Tors drehbar gelagert sind und innerhalb des Gebäudes in einen ausgefachten Rahmen münden. Dieser kann über zwei an Ketten befestigten Handgriffen nach unten gezogen werden. Dadurch wird der bewegliche Teil

über die äusseren Ketten angehoben. Am Mechanismus wurde nichts verändert. Der aktuelle Zustand muss noch optimiert werden, damit weniger Kraftaufwand notwendig ist.

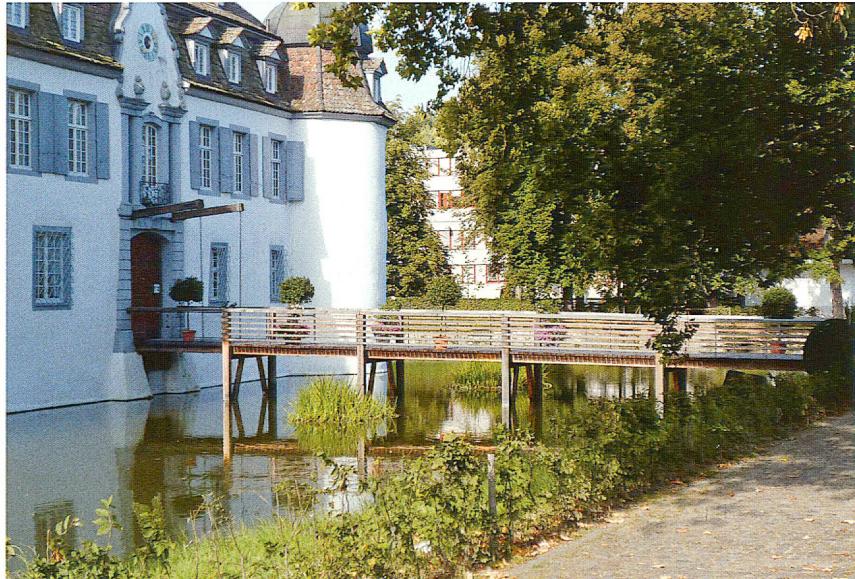
5 Der neue Steg mit den neu angelegten Iris-körben im Weiher.
La nouvelle passerelle avec les corbeilles d'iris dans l'eau.

Im Prinzip besteht die Konstruktion aus einer Abfolge von Jochen auf Betonfundamenten. Diese stützen die Längsträger, die ihrerseits die Querlatten des Brücken-

belags tragen. Gestalterisch besonders markant sind die aussen liegenden massiven Pfostenreihen der Joche, die von unten bis oben vollständig durchlaufen und mit dem Handlauf abschliessen. Es wurde überwiegend unbehandeltes, massives Eichenholz verwendet, lediglich die Längsträger sind aus Lärche (Brettschichtholz). Die Joche, bestehend aus zwei Pfosten, Querträger und zwei Diagonalstreben, wurden in sich fertig montiert auf die Baustelle geliefert. Die Verbindungen erfolgten mit Schlitzblechen und Passbolzen. Nach dem Aufstellen auf den Flachfundamenten konnten die Längsträger versetzt und mit Gewindestangen befestigt werden. Die bestehenden Werkleitungen liegen in der Ebene der Längsträger und sind somit kaum sichtbar. Der Gehbelag besteht aus Eichenbohlen mit einem Querschnitt von 120/60 Millimeter und 120/58 Millimeter. Die alternierend um zwei Millimeter abweichenden Stärken sollen die Rutschfestigkeit des Belages verbessern. Die Bohlen sind von unten mit Flachstählen verschraubt und bilden etwa 2,50 Meter lange Roste, welche auf den Längsträgern aufliegen. Der Handlauf wird von einer 275 Millimeter breiten, im Querschnitt trapezförmigen Bohle gebildet, welche die Pfostenköpfe abdeckt. Längslatten von 50/50 Millimeter im Abstand von zwölf Zentimetern bilden das aussen liegende und somit nicht übersteigbare Geländer. Die Geländerfüllung der Zugbrückenelemente besteht aus einem auf einem Rohrrahmen aufgespannten eingefärbten Edelstahlnetz und ist lageversetzt.

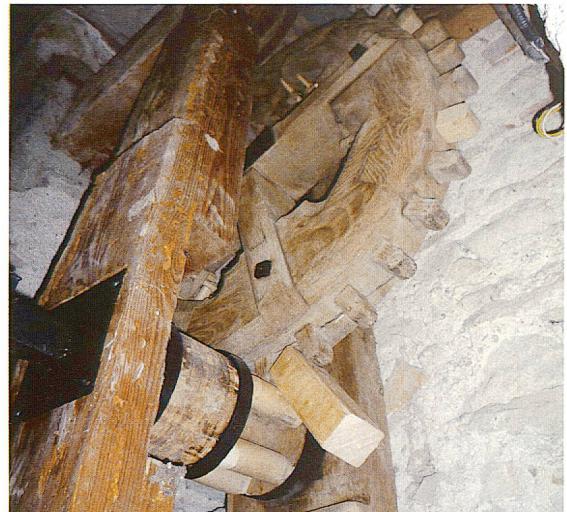
6 Detail Zugmechanismus.
Détail du mécanisme du pont-levis.

Die Ketten beim südlichen Steg verlaufen über Umlenkrollen im Torsturz auf eine hölzerne Welle. Diese kann über eine Kurbel, welche hölzerne Ritzel antreibt, bewegt werden. Die Zahnräder wurden saniert. Der notwendige Kraftaufwand ist jedoch so hoch, dass das System nicht praxistauglich ist.
