Il «nuovo» traforo del Monte Bianco

Michele Tropiano (Direttore d'esercizio)
Marco Bettelini (Lombardi SA)

Introduzione

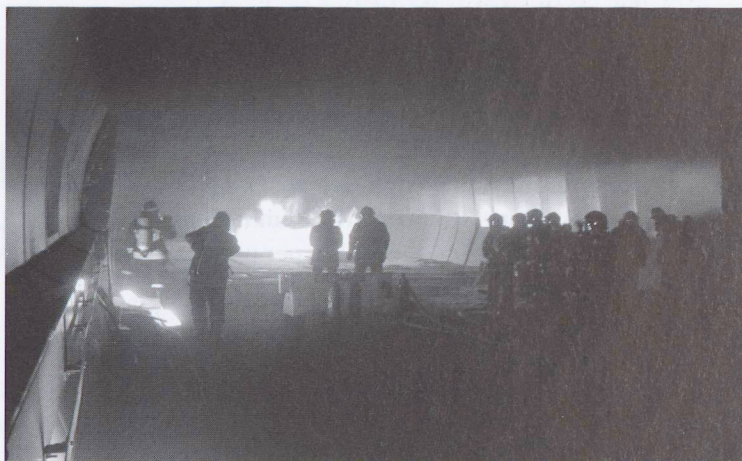
7 - Prove incendio in vista della riapertura
