# Analisi dello stato di conservazione delle facciate in calcestruzzo

Tiziano Teruzzi\*

## Introduzione

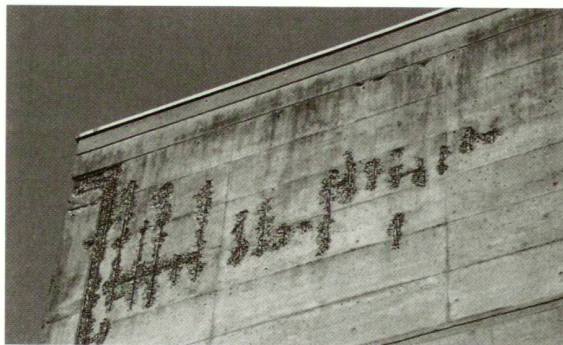
Fig. 2 - Espulsione del copriferro a seguito della corrosione delle barre d'armatura indotta dalla reazione di carbonatazione del calcestruzzo.

nante è quello della corrosione delle barre d'armatura indotta dalla reazione di carbonatazione del calcestruzzo (Fig. 2).

Quella di carbonatazione è una reazione chimica nel corso della quale, l'anidride carbonica, contenuta nell'aria ambiente e che penetra all'interno del calcestruzzo per diffusione, reagisce, in presenza di acqua, con l'idrossido di calcio presente nella pasta cementizia per formare del carbonato di calcio. Il consumo dell'idrossido di calcio determina un abbassamento dell'alcalinità del calcestruzzo e una distruzione del rivestimento passivante delle barre d'armatura, che le protegge da fenomeni corrosivi. A fronte di questo tipo di meccanismo di degrado, lo stato di conservazione della struttura in calcestruzzo è determinato dalla distanza che separa il fronte di penetrazione della reazione di carbonatazione dalle barre di armatura. Per valutare accuratamente lo stato di conservazione di una facciata
