Autor(en): **Guscetti, Giorgio**

Zeitschrift: **Archi : rivista svizzera di architettura, ingegneria e urbanistica =
Swiss review of architecture, engineering and urban planning**

Heft 2: **Trasformazioni nei nuclei antichi**

Due case a Quinto

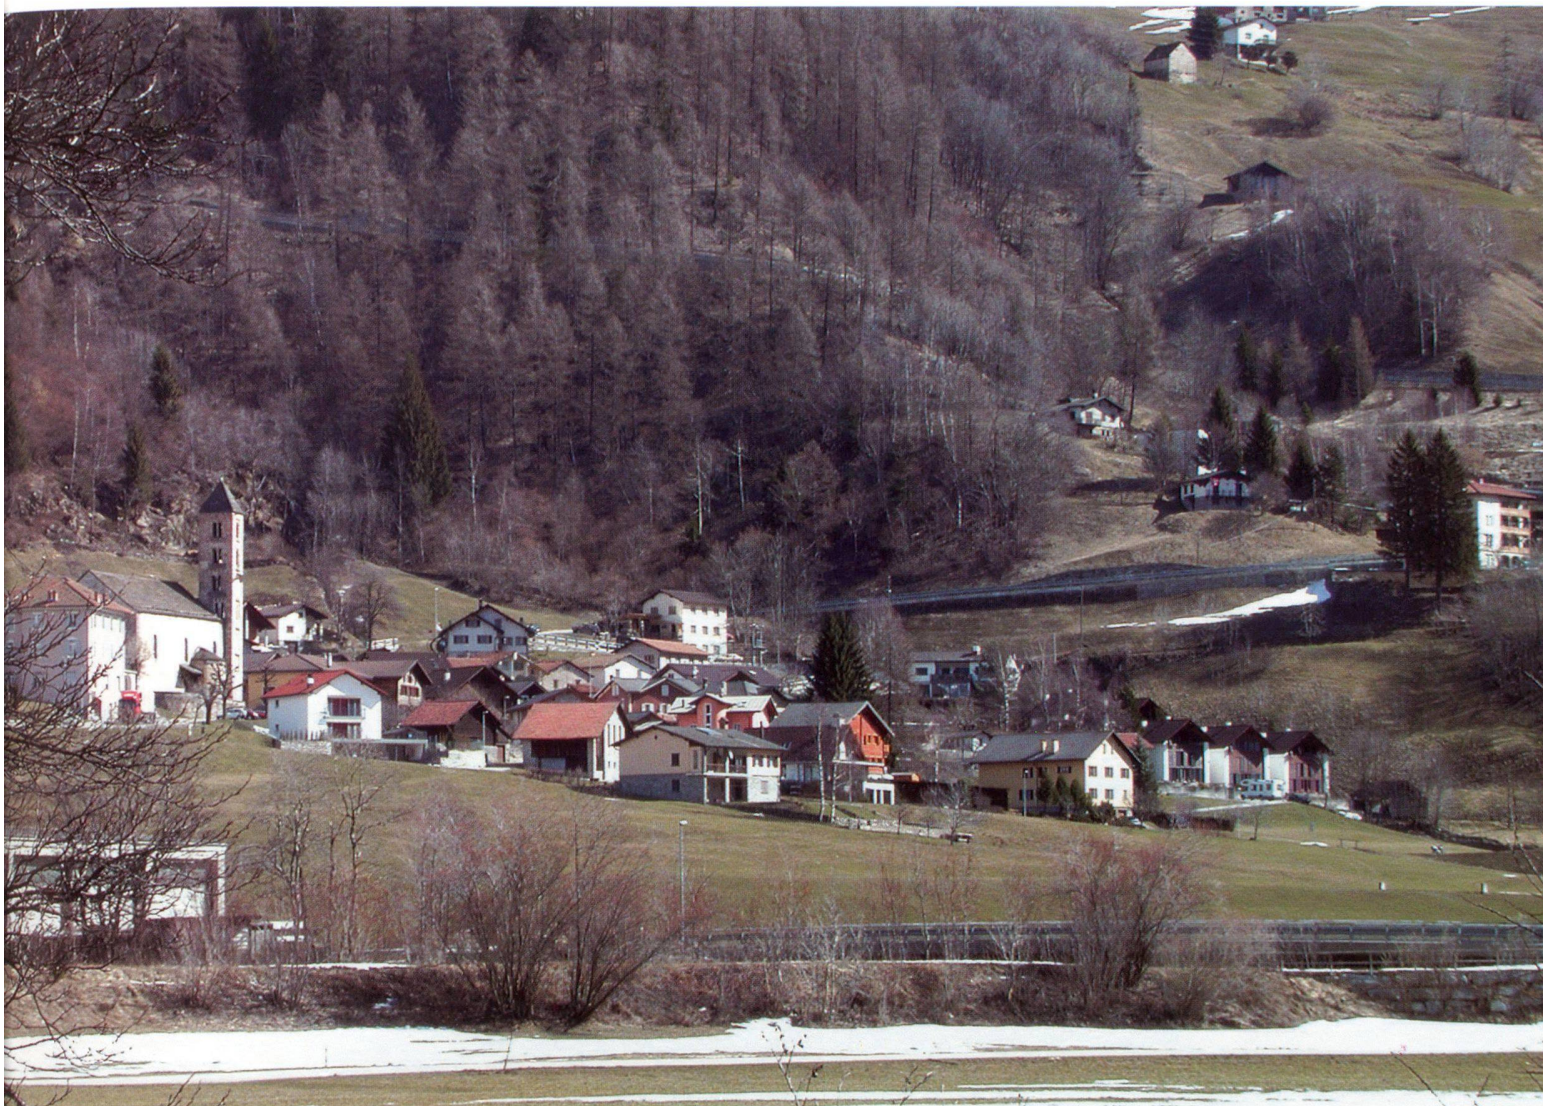
- 1 Chiè di Bronzit, 1988
- 2 Casa Marconi, 2002
- 3 5 case, 1984
- 4 Casa Manzocchi, 2007
- 5 Casa Patriziale, 2011
