# Bericht über die Sicherung der Ruine Schenkenberg durch den Aarg. Heimatschutz im Herbst 1931.

Von G. Grossen.

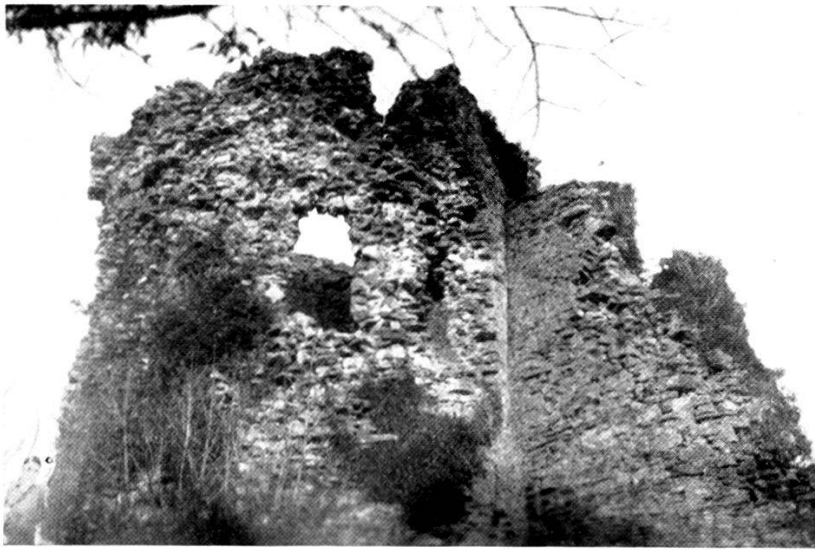
Der sehr gefährdete Westturm, der noch gesichert werden sollte.

Mit weitem zirka Fr. 5000.— könnte die Renovation, soweit sie heute als erforderlich betrachtet wird, beendet werden. Als dringendste Arbeit muß die Ausmauerung der Westseite des Westturmes bezeichnet werden, welcher zusammenzubrechen droht.

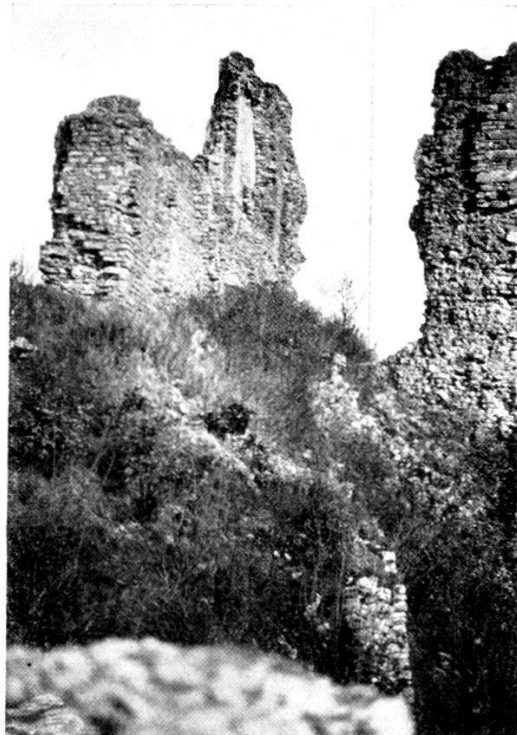
Palas und Bergfried vor der Sicherung.

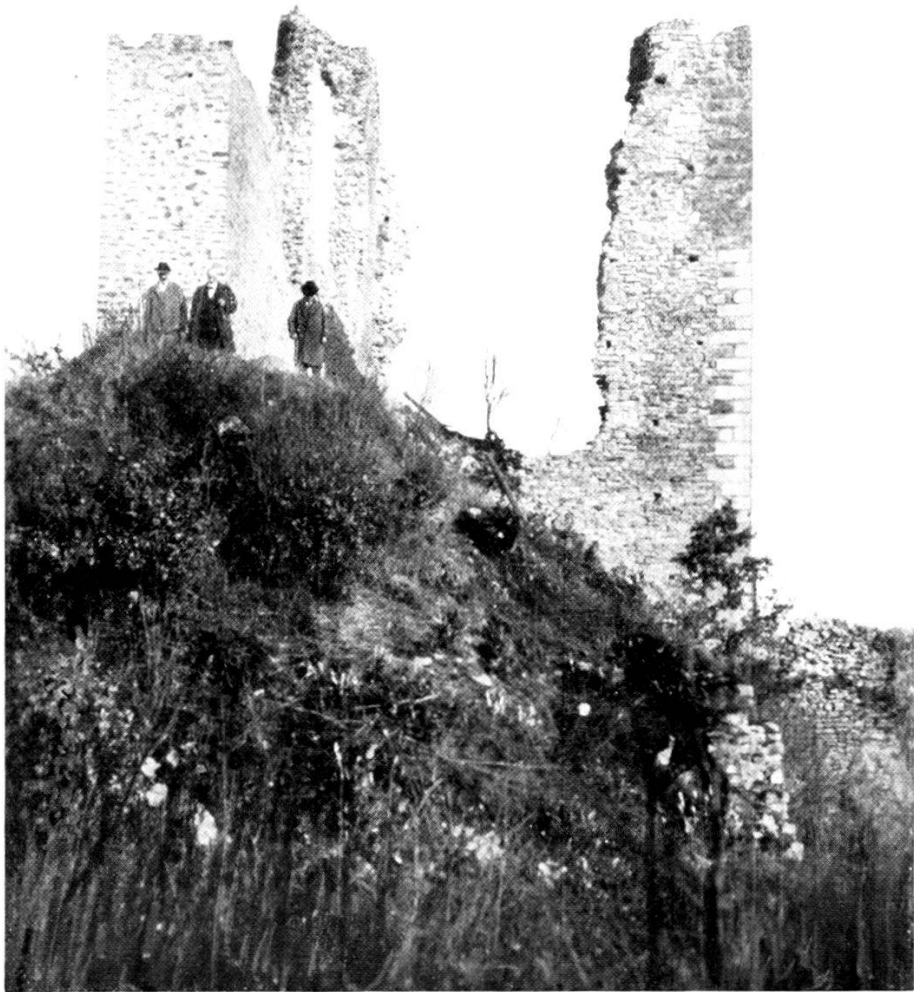
Tafel IV.

Palas und Bergfried im heutigen Zustande.
