Ergebnisse der Ausgrabungen in der Kirche von Suhr (1956)

Von Reinhold Bosch

KIRCHE SUHR · AUSGRABUNGEN APRIL-JULI 1956

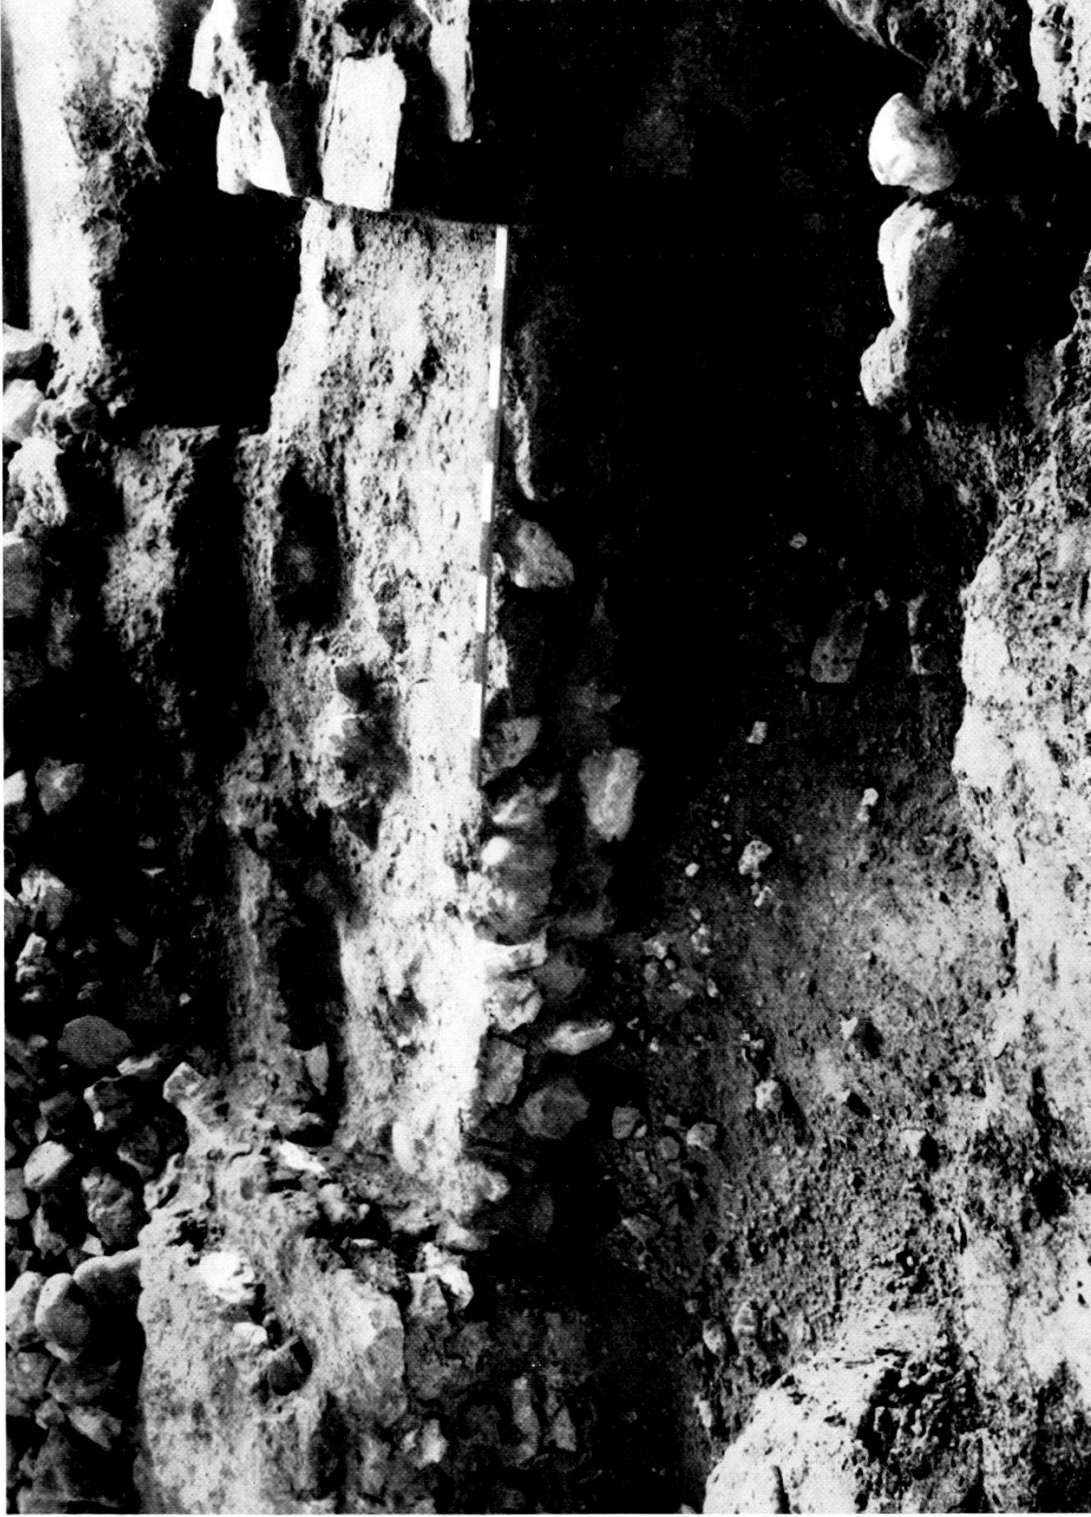
3 Toranlage in der romanischen Südmauer

In der Südmauer des Langhauses befand sich auch ein Tor. Reste eines Pfeilers waren noch in den erhalten gebliebenen Fundamenten festzustellen, die maximale Breite dieses Tores betrug 2 m (s. Plan bei d). Im Schiff fanden sich in 0,32 m Tiefe noch Reste des romanischen Bodens. Auf einer 10 bis 15 cm messenden Kieselpflasterung lag eine 4 bis 6 cm dicke Kalkmörtelschicht, die in zwei Arbeitsvorgängen aufgetragen wurde. Im hintern Teil der romanischen Kirche fanden sich an verschiedenen Stellen Bestattungsreste, doch war nur ein Skelett in ungestörter Lage erhalten. Es handelt sich kaum um Bestattungen im Innern der Kirche, sondern um Reste des vorromanischen Friedhofs, zu dem wahrscheinlich auch die östlich der Bestattungen gefundenen Brandreste gehören (Plan S). Einer jüngern Zeit gehören die beiden übereinanderliegenden Priestergräber an, die 2 m westlich der heutigen Chorstufen (Plan r) freigelegt wurden. Sie lagen, die Füße Richtung Chor, in einer Tiefe von 1 m und 1,50 m.

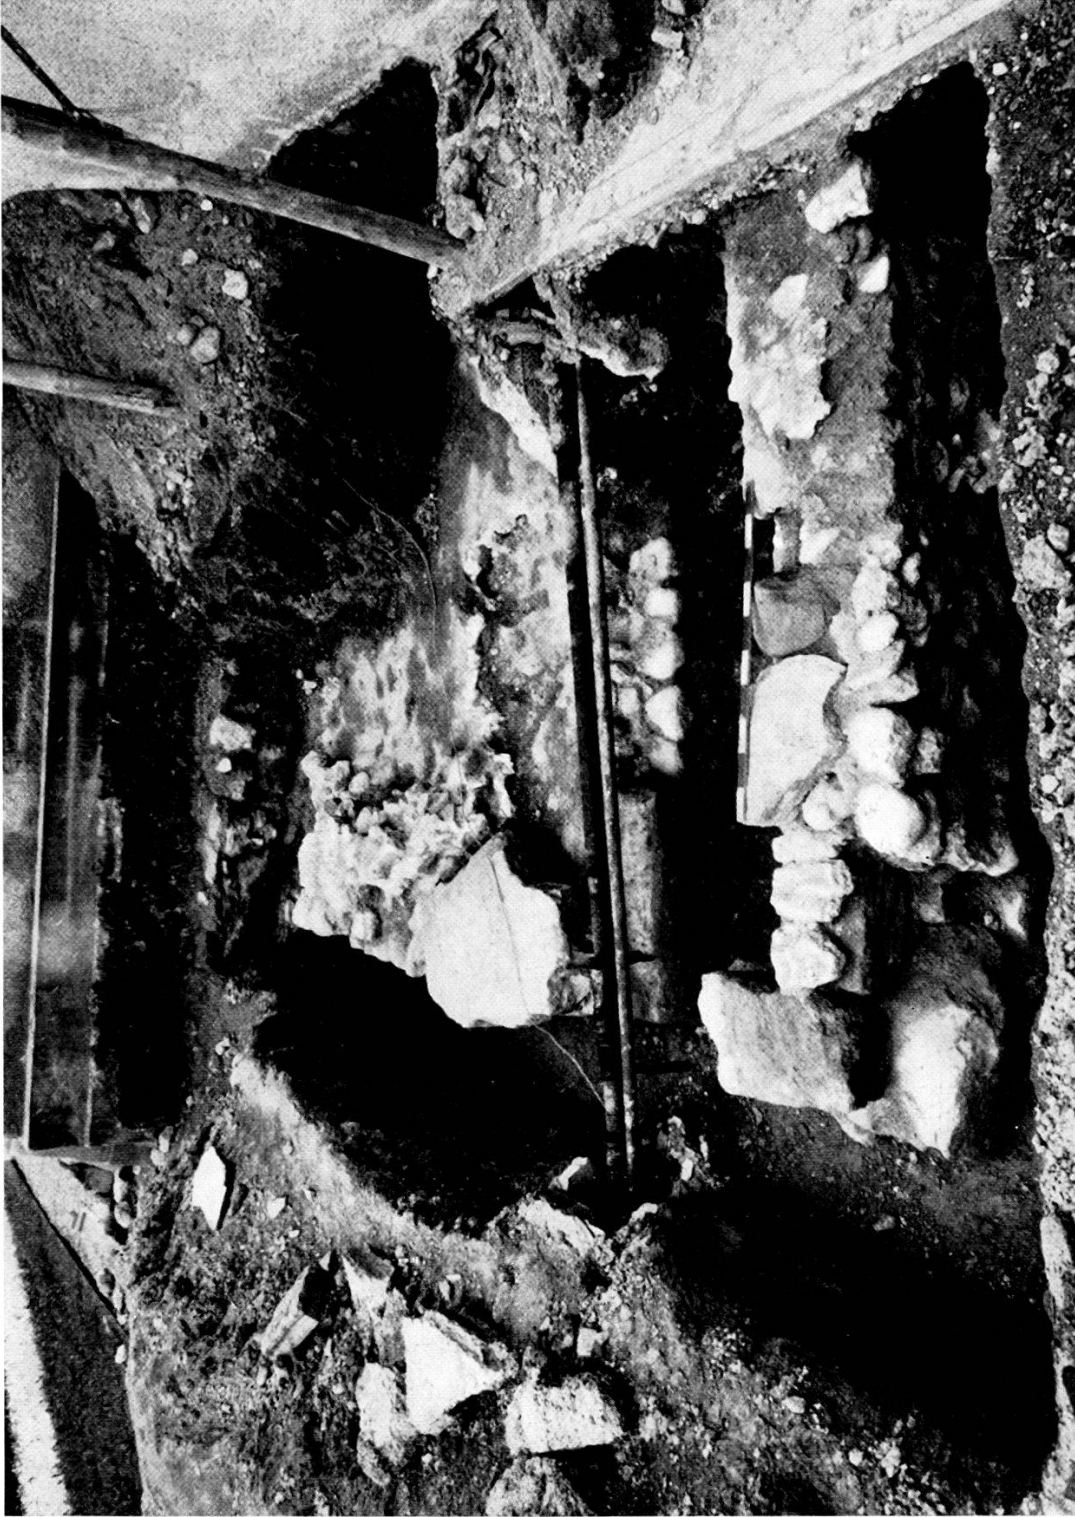
5 Das nördlich der heutigen Kirche freigelegte Mauerwerk (Beinhaus? Turm?)

Nur 0,30 m außerhalb der Nordmauer des romanischen Langhauses stieß man – zum Teil unter dem Fundament des nördlichen Seitenaltars (Plan q) der spätgotischen Kirche – auf einen Mauerzug vom 1,50 m Breite und über 3 m Länge, der sich unter der westlichen Turmmauer fortsetzen muß (Plan IV). Er bestand zum Teil aus großen, schön zugehauenen Sandsteinquadern und wies einen kleinen Fundamentabsatz auf. Westlich schloß sich an ihn – um 1 m zurückgestellt – ein Bruchsteinmüerchen von 0,50 m Breite und 1 m Länge. Da es sich hier offenbar um einen Bau handelte, der außerhalb der heutigen Kirche seine Fortsetzung haben mußte, ließen wir zwischen der westlichen Turmmauer und der nördlichen Langhausmauer öffnen. Tatsächlich fand sich hier eine parallel verlaufende Mauer von 1 m Dicke und 4 m sichtbarer Länge, die sich ebenfalls unter der westlichen Turmmauer fortsetzen muß. Eine Westmauer von gleicher Breite fehlte. Das Innere des zuerst für uns rätselhaften Baues bestand aus zwei direkt übereinanderliegenden Kalkgußböden auf einer Steinbettunterlage aus Rollkieseln. Im Westen schloß sich ein nur 0,60 m dickes Müerchen an, das einen Gang von 0,80 m Breite zwischen ihm und dem Mörtelboden freiließ. Der Bau mit den massiven Mauern im Norden und Süden besaß in der Nord-Süd-Richtung eine Breite von 6,10 m, das Längenmaß ließ sich wegen der Überbauung durch den Turm von 1495/97 nicht mehr feststellen. Es darf wohl mit einem quadratischen Grundriß gerechnet werden, da hier auch noch, wie wir weiter unten sehen werden, Platz für eine Sakristei freigehalten werden mußte. Es blieb somit nichts anderes übrig als die Deutung eines *Beinhauses* mit einem von einem Brustmüerchen abgeschlossenen Vorraum für die Betenden. In der Regel hatten ja die Beinhäuser quadratische Form¹⁰, und das Gewölbe im Innern verlangte kräftige Widerlager. Daher die massiven Mauern im Süden und im Norden. Die Sandsteinquadern sprechen ebenfalls für einen spätgotischen Bau. Auffällig ist nur seine Lage so nahe bei der Kirche, doch versicherte uns Herr Dr. POESCHEL, daß dies nicht außergewöhnlich sei. – Bei der Errichtung der Kirche von 1495/97 muß dieses Gebäude abgebrochen und an eine andere, bis dahin noch unbekannte Stelle versetzt worden sein. Nach Einführung der Reformation verschwanden ja in den Landesteilen, die sich der neuen Lehre angeschlossen hatten, fast überall die Beinhäuser¹¹. Inner- und außerhalb des Beinhauses fanden sich noch

1. Das «Beinhaus» war ungewöhnlich stark gebaut mit kräftigen (gotisch behauenen) Eckquadern und breiter Nord- und Südmauer (die südliche Mauer gegen die Kirche hin hätte eine Stärke von gegen 1,5 m besessen). Die Konstruktionsweise läßt eher an den Stumpf eines abgebrochenen Turmes denken. Überträgt man die Westseite des «Beinhauses» in ihrer Länge auf Nord- und Südseite und ergänzt die Ostseite, so stünde ein Turm dort, wo er sehr häufig anzutreffen ist: Genau an der Nordschulter des Kirchenschiffes (Professor L. BIRCHLER äußerte dem Schreibenden gegenüber, bei der Besichtigung der Grabung den bestimmten Eindruck eines Turmfundamentes erhalten zu haben). Die Brustmauer erkläre ich mir als Rest der West- und Seitenmauern eines kleineren Gebäudes parallel zur Kirche, das durch Turm I zerstört wurde.

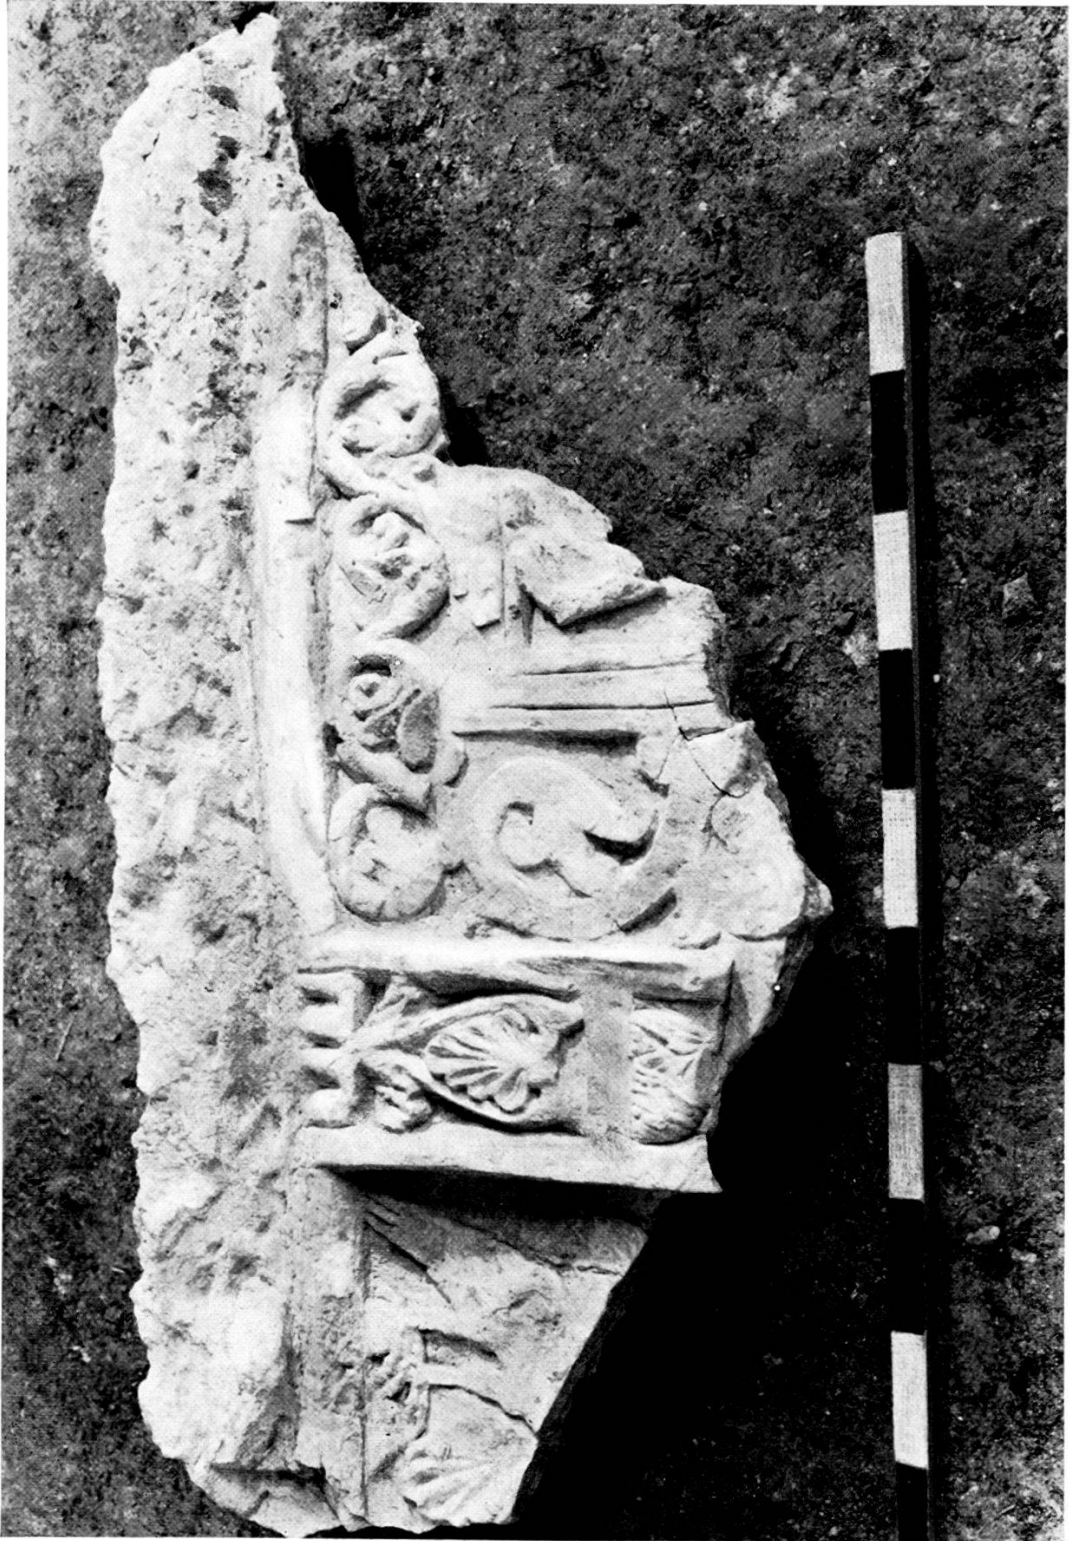
6 Hartstuckfragment. Rechts außen untere Hälfte eines Vogels

Die schon bald nach Beginn der Grabungen in der Nord- und Südmauer der romanischen Kirche gefundenen Stuckfragmente, deren sorgfältige Herausnahme viel Arbeit verursachte, erregten in der Fachwelt großes Aufsehen, da es sich offenbar um etwas Einmaliges handelte. Anfänglich hielt ich sie für Marmorfragmente römischer Herkunft und wurde in dieser Auffassung auch durch einige Fachleute bestärkt. Die meisten der um ihren Rat angegangenen Kenner dieser Materie votierten jedoch für eine spätere Zeit. Auch zeigte sich schon bald bei der näheren Prüfung des Materials, daß es aus steinhartem Stuck bestand. Außer einigen größeren fanden sich noch dank der sorgfältigen Untersuchungen des Mauerwerks durch Baumeister KUHN gegen 200 kleinere Fragmente. Fast auf allen waren Ornamente zu sehen: Ranken, Palmetten, Vögel usw. Zwei Stücke trugen sogar Brustbilder von Männern, die mit einer Toga und Tunica bekleidet waren. Leider waren bis auf einen kleinen Rest die Köpfe abgeschlagen. Dem Rate von Herrn Professor BIRCHLER folgend, besichtigte am 20. Mai 1958 Herr Professor EMERICH SCHAFFRAN aus Wien, ein anerkannter Fachmann für langobardische Kunst, die Fragmente im Beisein von Herrn PD Dr. EMIL MAURER und des Kantonsarchäologen im Museum Aarau und darauf auch die sichtbar gemachten Baureste im Chor der Kirche Suhr. In seinem ausführlichen Gutachten, das 1959 im Heft 17–18 der *Nachrichten des Deutschen Instituts für merowingisch-karolingische Kunstforschung* in Erlangen erschien, votiert SCHAFFRAN für die Zeit um 700. Er nimmt an, daß
