**Zeitschrift:** Argovia : Jahresschrift der Historischen Gesellschaft des Kantons Aargau  
**Band:** 112 (2000)  
**Anhang:** Tafeln  
**Autor:** [s.n.]

Abb. 21: Westfassade

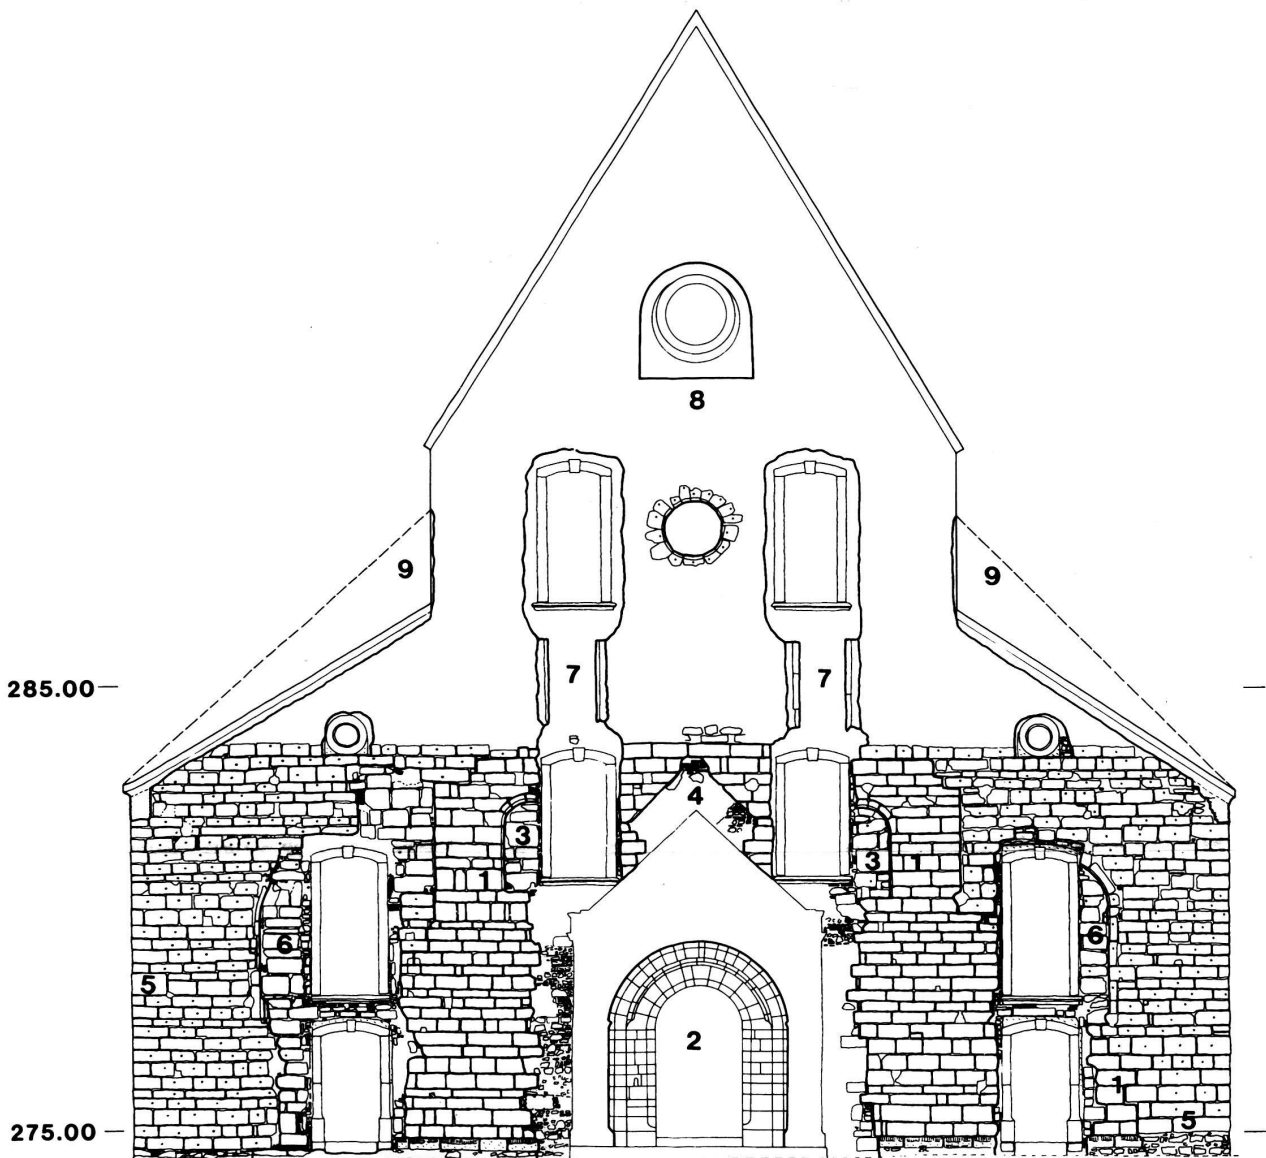
Massstab 1:200

- 1 Mauerwerk der romanischen Basilika (M 11), 12. Jh.
- 2 Portal der romanischen Basilika
- 3 Fenster der romanischen Basilika
- 4 Nische der romanischen Basilika
- 5 Mauerwerk der gotischen Kirche (M 39/M 40), 14. Jh.
- 6 Fenster der gotischen Kirche, 14. Jh.
- 7 Fenster der gotischen Kirche, 15. Jh.
- 8 modernes Rundfenster
- 9 ursprüngliche Dachlinie der Seitenschiffe, 14. Jh.

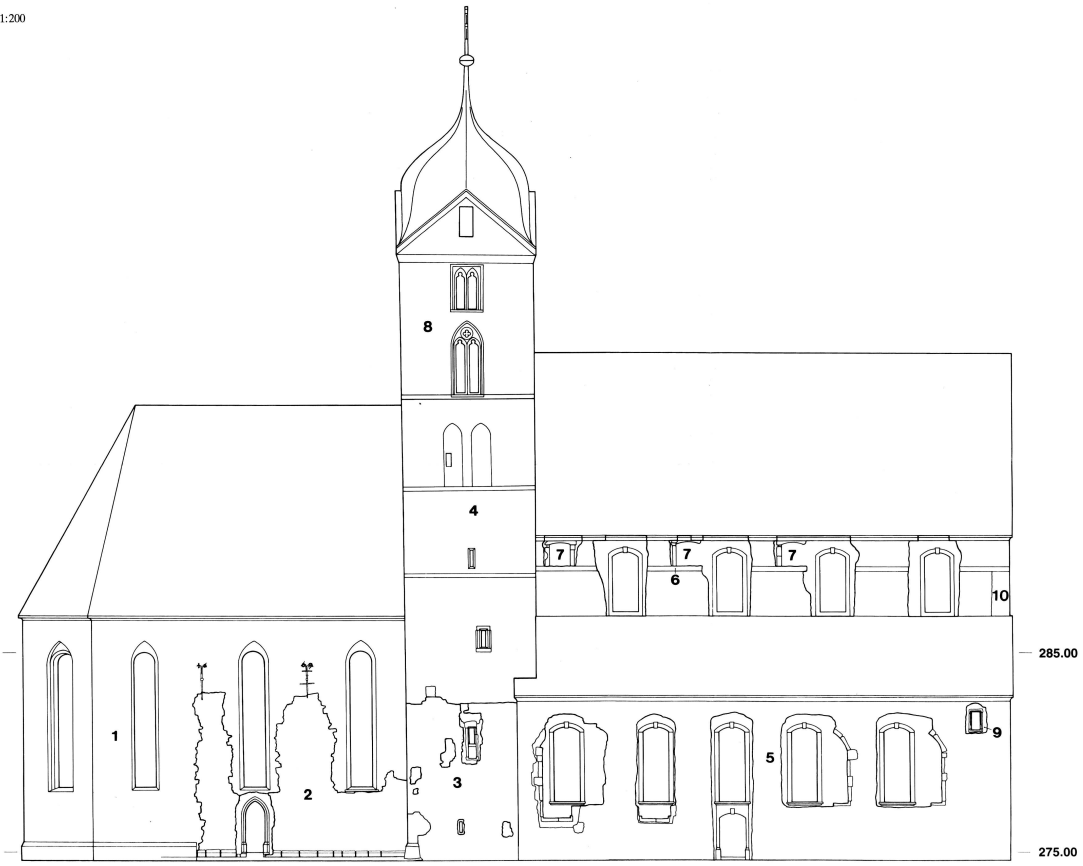
Abb. 22: Nordfassade  
Maßstab 1:200

- 1 Polygonalchor (M 41), 14. Jh.
- 2 Rechteckchor (M 25), 13. Jh.
- 3 romanisches Turmmauerwerk (M 23), 12. Jh.
- 4 gotisches Turmmauerwerk (M 23), 14. Jh.
- 5 gotisches Seitenschiff (M 38), 14. Jh.
- 6 Wasserschlag der gotischen Seitenschiffsdächer, 14. Jh.
- 7 Obergadenfenster, 17./18. Jh.
- 8 Turmaufhöhung (M 23), 15. Jh.
- 9 Emporenfenster, um 1500
- 10

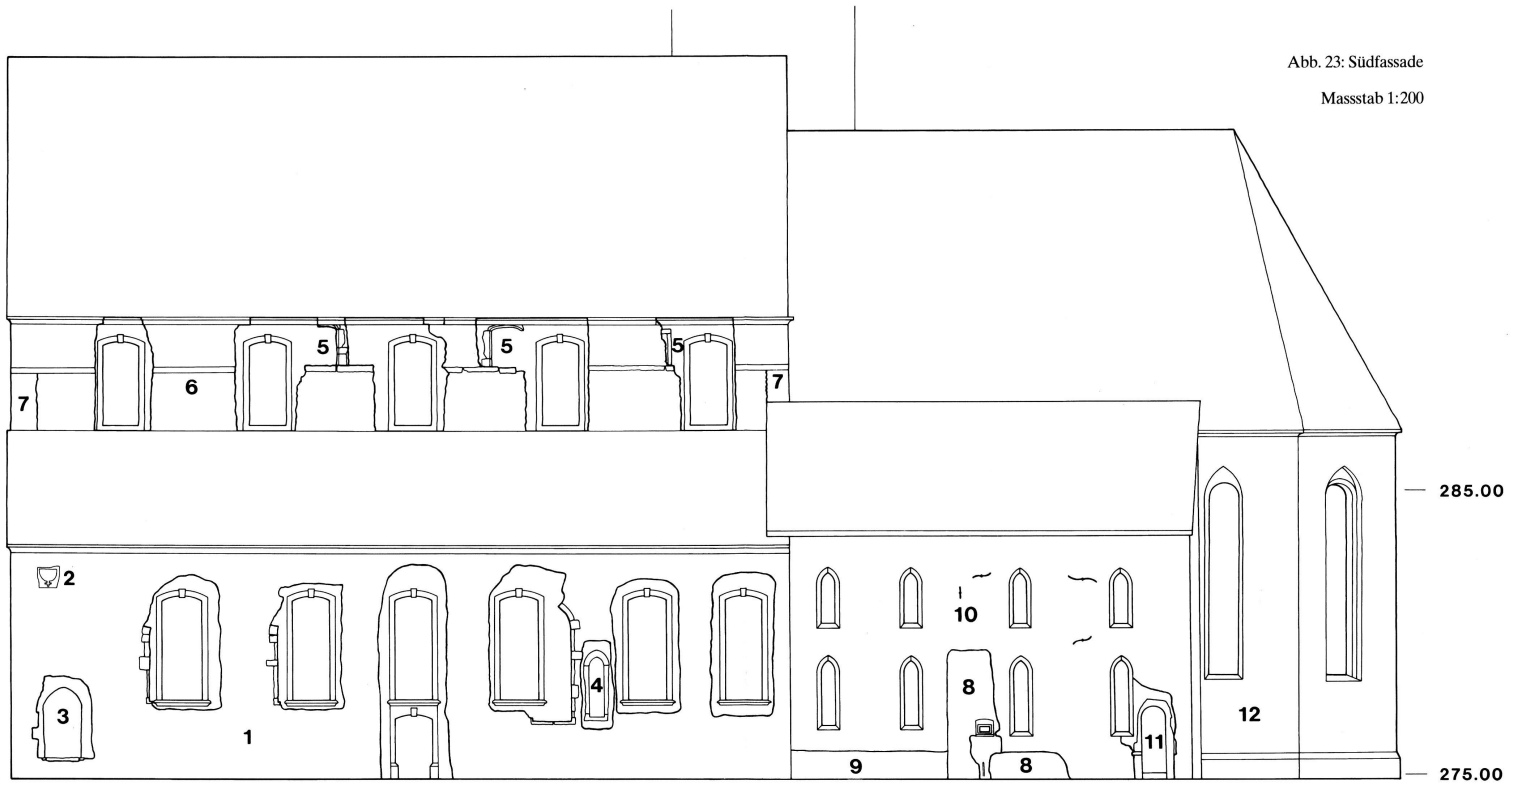
- 1 gotisches Seitenschiff (M 37), 14. Jh.
- 2 spätmittelalterliche Sonnenuhr
- 3 Seiteneingang, um 1500
- 4 Fenster, 16. Jh.
- 5 Obergadenfenster 17./18. Jh.
- 6 Wasserschlag der gotischen Seitenschiffsdächer, 14. Jh.

- 7 Ausbruch der Seitenschiffwestmauer
- 8 Sakristei (M 57), 14. Jh.
- 9 Liebfrauenkapelle (M 58), 15. Jh.
- 10 Bibliothek, Archiv, Sakristei (M 57) und Liebfrauenkapelle (M 59), 1607
- 11 Seiteneingang, 17./18. Jh.

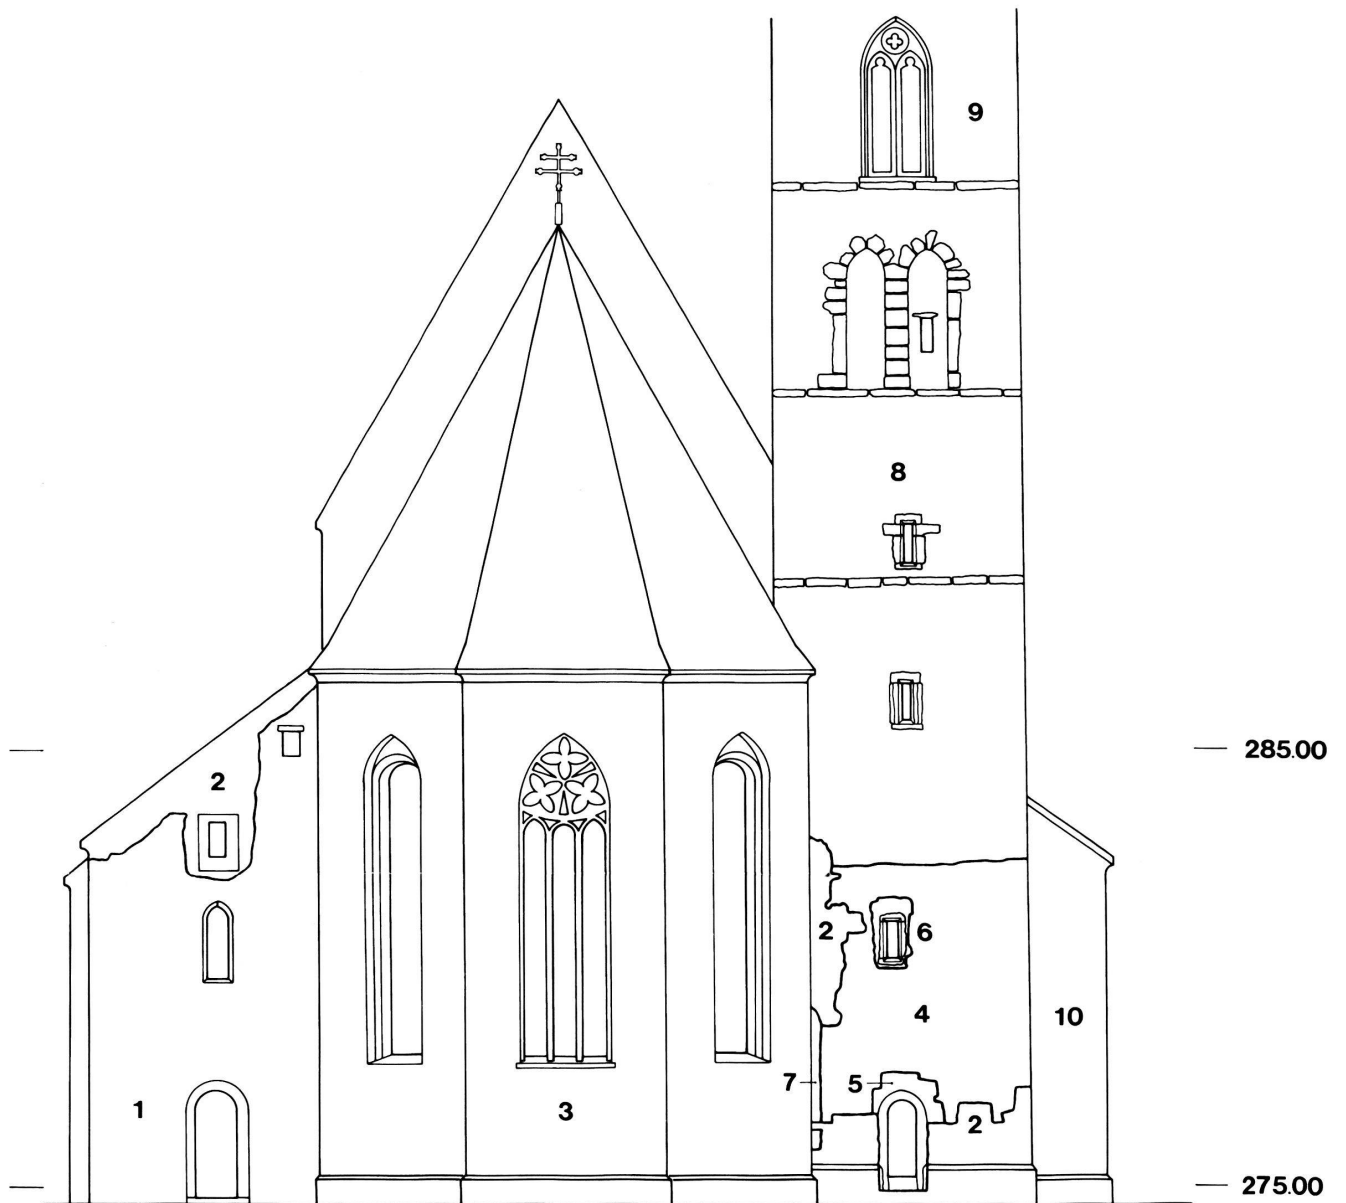
Abb. 24: Ostfassade

Masstab 1:200

- 1 Sakristei und Archiv, 1607
- 2 Mauerflicke, 20. Jh.
- 3 Chorscheitel, um 1394/96
- 4 Turmmauerwerk, 12. Jh.
- 5 Turmeingang, 18. Jh.
- 6 Turmfenster, 14. Jh.
- 7 Schultermauer der 1. Kirche, 11. Jh.
- 8 Turmmauerwerk, um 1361
- 9 Turmmauerwerk, um 1475

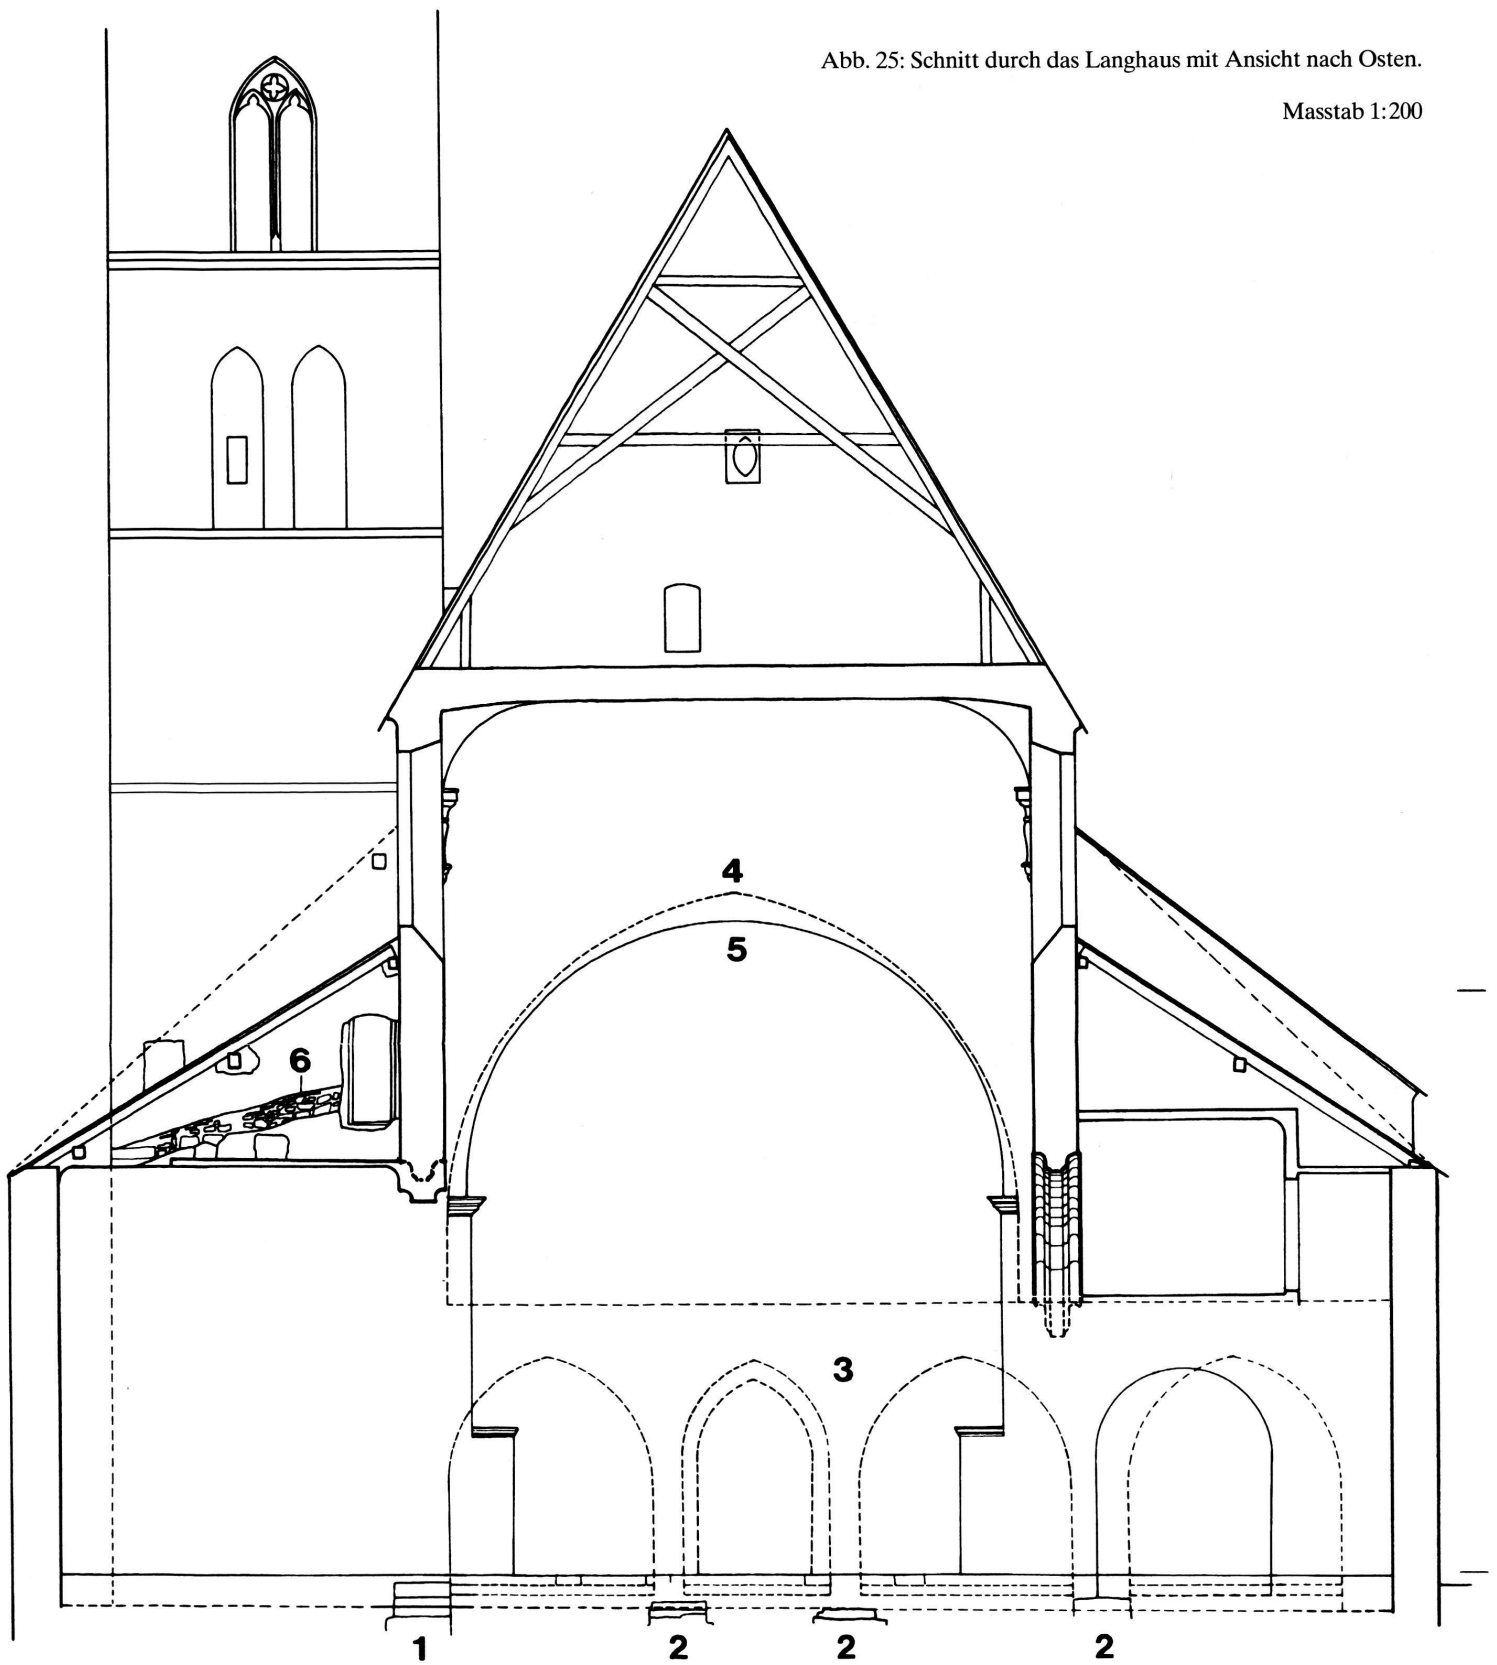
Abb. 25: Schnitt durch das Langhaus mit Ansicht nach Osten.

Masstab 1:200

- 1 Sockel des Wandpfeilers der nordöstlichen Arkade, 12. Jh.
- 2 Lettnerfundament der gotischen Kirche (M 52 – M 53), 14. Jh.
- 3 Rekonstruktion des Lettners der gotischen Kirche, 14. Jh.
- 4 Chorbogen der gotischen Kirche, 14. Jh.
- 5 Chorbogen von 1770
- 6 Dachlinie am Mauerwerk des gotischen Turms, 14. Jh.

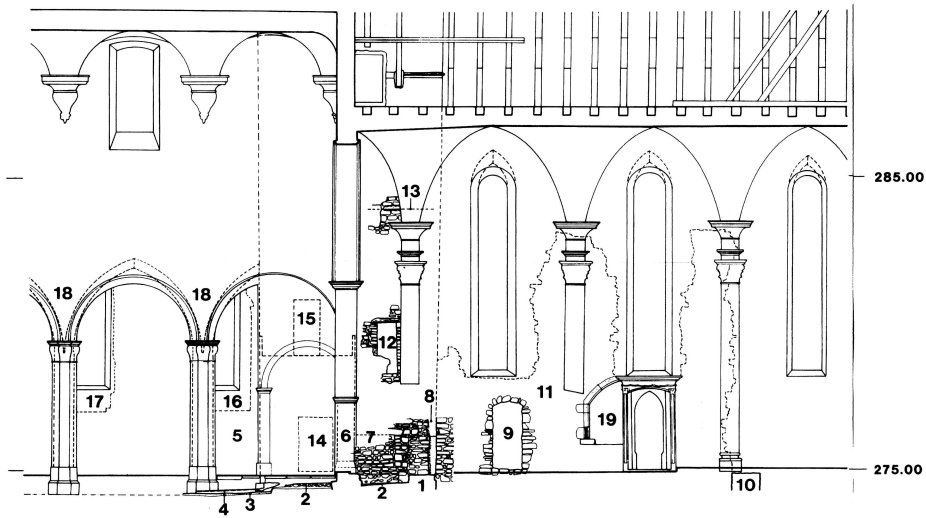
- 1 nördliche Schultermauer der frühromanischen Kirche (M 4), 11. Jh.
- 2 Boden 1
- 3 Boden 3
- 4 Boden 4
- 5 Boden 6
- 6 nördlicher Triumphbogenpfeiler des Rechteckchors, 13. Jh.
- 7 Pforte in der Turmsüdwand, 12. Jh.
- 8 Spur einer hölzernen Bauwand (Bauzeit Rechteckchor), 13. Jh.
- 9 Bautüre (Bauzeit Rechteckchor), 13. Jh.
- 10 Fundament der Ostmauer des Rechteckchors, 13. Jh.
- 11 Nordmauer des Rechteckchors (M 25), 13. Jh.
- 12 Läutertüre, 13. Jh.
- 13 Ansatz der Decke des Rechteckchors, 13. Jh.
- 14 Turmtüre, 12. Jh.
- 15 Lettner-türe, 14. Jh.
- 16 gotisches Fenster, 14./15. Jh.
- 17 gotisches Fenster, 14./15. Jh.
- 18 Rekonstruktion der gotischen Arkaden, 14. Jh.
- 19 Nische mit Malereien, 14. Jh.

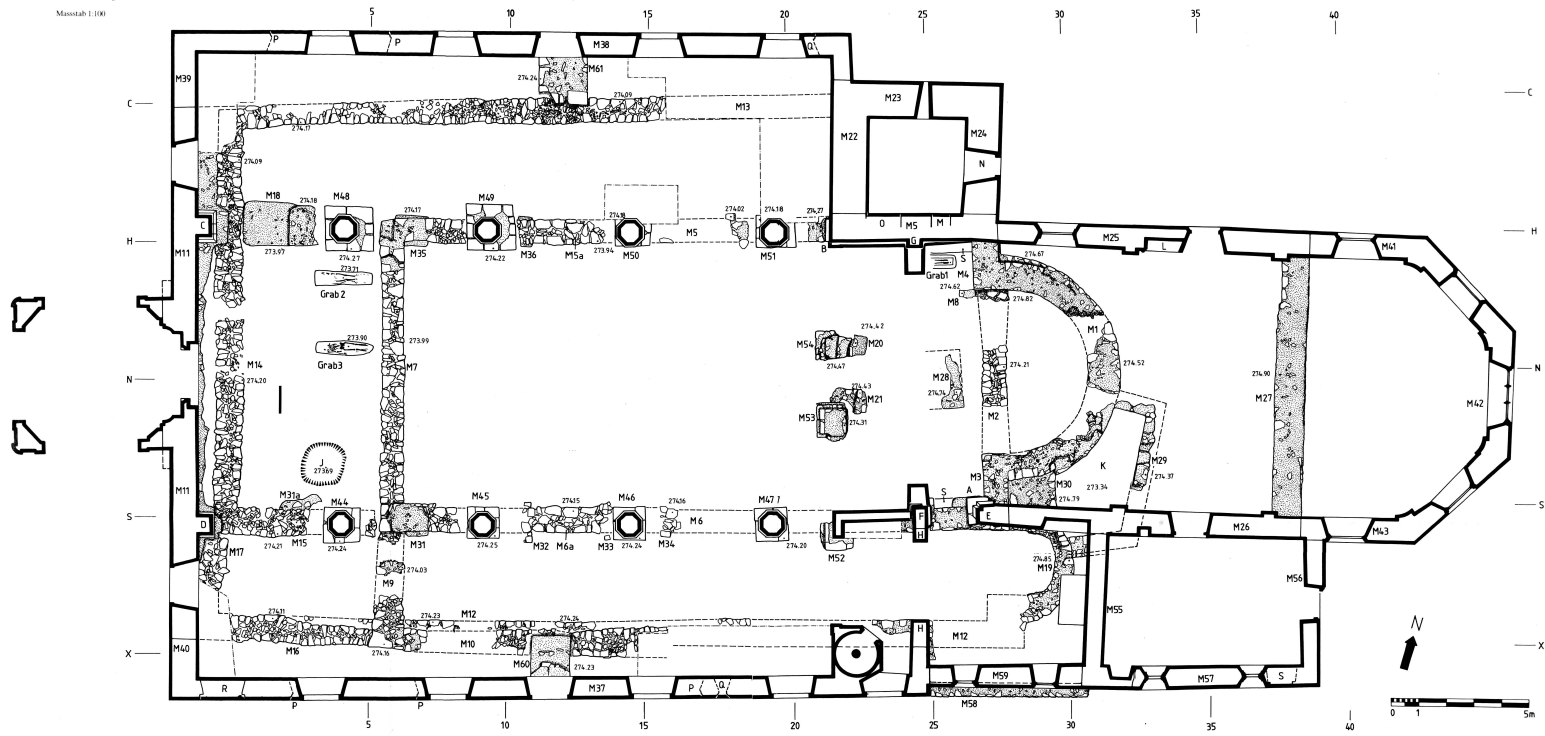
- A Südöstlicher Wandpfeiler der Bauphase 6. Erhalten: Plinthe (zwei Sandsteinquader), aufliegend auf der Mauer M 3 und einem dem Mauerwinkel M 3/M 6 vorgeblendeten Fundament.

- B Nordöstlicher Wandpfeiler der Bauphase 6. Erhalten: Plinthe, eingebunden in die Turmcke M 5/M 22.
- C Nordwestlicher Wandpfeiler der Bauphase 6. Erhalten: Plinthe, attische Basis und unterer Teil des Pfeilerschafts. Fundamentmauer sekundär ummantelt (Bauphase 8).

- D Südwestlicher Wandpfeiler der Bauphase 6. Erhalten: Basis und unterer Teil des Pfeilerschafts. Basis sekundär unterfangen (Bauphase 8).
- E Südöstlicher Wandpfeiler der Bauphase 8. Erhalten: gekehrte Basis, gestufter Schaft, karniesförmiges Kapitäl und gestufter Arkadenbogen bis Scheitelpunkt. Steht in Mauerverband mit M 26.

- F Südlicher Chorbogenpfeiler der Bauphase 8. Erhalten: Fundament, attische Basis, Schaft und gefasstes Kapitäl sowie Ansatz des Chorboogens.

- G Nördlicher Chorbogenpfeiler der Bauphase 8. Erhalten: gefaste Basis, Schaft und abgeschrotetes Kapitäl, alles sekundär in die Mauer M 5 eingefügt.
- H Chorbogen der Liebfrauenkapelle, Bauphase 8. Erhalten: Pfeilerschäfte und Bogenwände, sekundär dem Pfeiler F angefügt. Bogenöffnung sekundär der Mauer M 12 eingebunden.
- J Taufsteinsickergrube der Bauphase 6. Erhalten: mit Geröll gefüllte Grube.
- K Binhaus der Bauphase 7. Erhalten: in den Boden eingetiefter, mit einbaupförmig, steinsichtig verputztem Mauerwerk (M 29) ausgekleideter Raum im Anschluss an die aussen verkleideten und steinsichtig verputzten Mauern M 11/M 3/M 19.
- L Nische der Bauphase 8. Erhalten: westliche Hälfte der Nische mit Sandsteineinfassung und Malereiresten (Kreuzabnahme).
- M Turmtüre der Bauphase 6. Erhalten: Leibung aus Bruchsteinen und Stützblech, sekundär in Mauer M 5.

- N Turmtüre der Bauphase 9. Erhalten: Leibungsmauerwerk, sekundär in Mauer M 24.
- O Turmtüre der Bauphase 9. Erhalten: Leibungsmauerwerk, sekundär in Mauer M 5.
- P Gotische Spitzbogenfenster der Bauphase 10. Erhalten: Gewindesteine.
- Q Gotische Spitzbogenfenster der Bauphase 14. Erhalten: Gewindesteine sekundär in Mauer M 37 und M 38.
- R Gotische Türe der Bauphase 15. Erhalten: Leibungsmauerwerk sekundär in Mauer M 37.
- S Steinbank der Bauphase 2. Erhalten: Negativabdruck auf dem stehenden Lehm und Verputzmaue unter dem Boden 1a.
