Autor(en): **Germanm, Oscar / Isler, Herbert**

Zeitschrift: **Ur-Schweiz : Mitteilungen zur Ur- und Frühgeschichte der Schweiz  
= La Suisse primitive : notices sur la préhistoire et l'archéologie  
suisses**

Band (Jahr): **18 (1954)**

## **Der römische Grenzwachtturm von Rheinau**

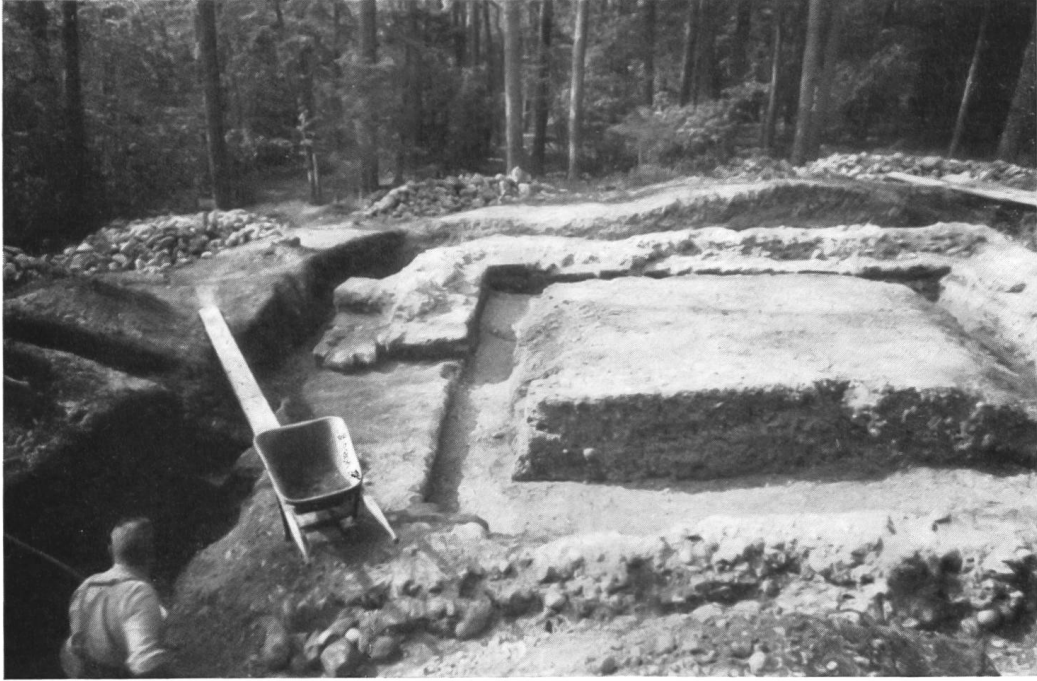
Abb. 2. Rheinau, römische Warte. Blick von Süden auf die sorgfältig ausgegrabene Anlage  
(Photo O. Germann, Zürich).

Anfang Mai begann das Landesmuseum, dem vom Departement des Innern die wissenschaftliche Leitung des Unternehmens übertragen worden war, mit einer wissenschaftlichen Untersuchung der Anlage. Es wurden drei Schnitte von 1 Meter Breite senkrecht auf drei Turmseiten gezogen und sowohl auf der Innen-, als auch auf der Außenseite die Turmfundamente bis zu deren Unterkante freigelegt. Eine kleinere Flächengrabung ergab wertvolle Aufschlüsse. Die drei Schnitte, die bis über den noch deutlich erkennbaren, kreisförmig um den Turm gezogenen Graben hinaus gelegt wurden, hatten den Zweck, die römischen Niveaueverhältnisse abzuklären, was auch einwandfrei gelang. Im anstehenden Schotter zeichnete sich der annähernd kreisförmige römische Spitzgraben von 3–5 Meter Breite und rund 1,30 Meter Tiefe klar ab. Er wurde im Laufe der Jahrhunderte teilweise als Kalkbrennofen verwendet, wo Tuffsteinblöcke der Warte zu Kalk gebrannt wurden. Der Graben umgab die Warte

kreisförmig auf allen Seiten, auch gegen das Rheinufer, wo der Erosion allerdings Teile davon zum Opfer gefallen sind. Im Schnittprofil konnte der Innenwall, bestehend aus dem Grabenaushub, gut beobachtet werden. Er war rund 3 Meter breit und 1,30 Meter hoch. Zwischen Wall und Warte wurde durch die Bauten ein ringsumgehender sogenannter Innenhof von 4–5 Meter Weite gebildet. Wenig außerhalb des Grabens zeichnete sich südlich im Gelände eine auffallende zweite Mulde ab, durch die der entsprechende Schnitt verlängert wurde. Das Resultat war überraschend: Es zeigte sich nämlich, daß im Bereich dieser Mulde nur noch grobes Flußgeschiebe lag und das feinere Kies- und Sandmaterial verschwunden war. Wahrscheinlich wurde hier letzteres für Bauzwecke herausgenommen, was auch die Ursache der Senkung war. In der Folge wurde die Grube von den Legionären als «Mistwürfe» benützt, denn in einem Bezirk von ungefähr 2 × 2 Meter und 1,20 Meter Tiefe fand sich schwarze, mit Weinbergschnecken durchsetzte Humuserde, die bei der Aussiebung eine Menge von Funden aller Art lieferte. Reste von grauen Kochtöpfen mit profilierten Rändern, von Lavezstein und Glasgefäßen mit Verzierungen, zum Teil sogenannte «Eiffelware», dann auch handgeformte Keramik, Böden, eine Bronzegürtelschnalle, eine eiserne Schöpfkelle, eine Bronzemünze von Kaiser Magnus Maximus (383–388 n. Chr.) und sehr viele Knochen wurden gehoben. In wissenschaftlicher Hinsicht hat die Abfallgrube für die Warte eine ähnliche Bedeutung wie der Schutthügel für das Lager von Vindonissa. Aber auch die Freilegung der südlichen Hälfte des Hofraumes zwischen Turmmauer und Wall sowie die Ausgrabung des Innenraumes im Turme ergab zahlreiche Funde, ähnlich denjenigen aus der Abfallgrube. Hinzu kamen viele Reste von ungestempelten Dachziegeln sowie von Hirschhorn, Bruchstücke von Knochen- und Hirschhorngeräten, zum Teil mit hübschen Kreis- und Strichverzierungen, zwei Pfeilspitzen aus Eisen und wiederum viele Knochen. Bezeichnenderweise häuften sich die Funde auf der Rheinseite, wo das Tor lag. Als letzter und einziger Fund im Spitzgraben wurde eine prächtige, 10 Zentimeter lange Gürtelverzierung aus Bronze gehoben (siehe Titelbild).

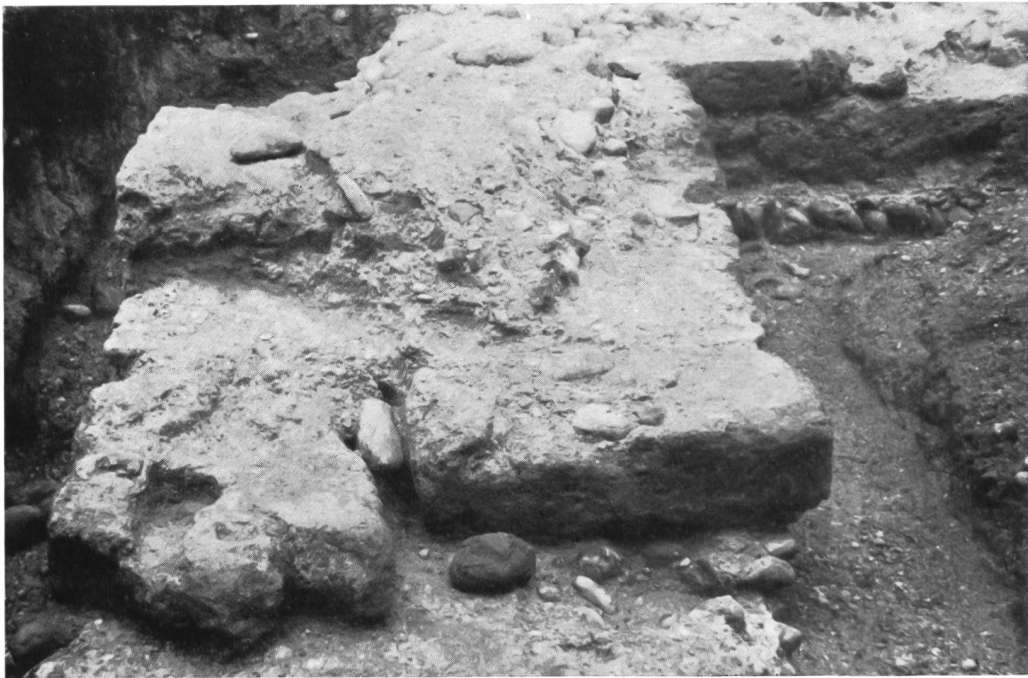
Abb. 3. Rheinau, römische Warte. Reste der Toranlage  
(Photo O. Germann, Zürich).

Glücklicherweise fanden sich vom Turmtor eindeutige und sichere Reste vor. In situ lagen ein Torleibungsstein und ein ansehnlicher Rest der Torschwelle aus Tuffstein mit dem runden Loch, in dem sich der Torzapfen drehte. Anschließend an das Zapfenloch konnte noch die Schwellenrinne von 7 Zentimeter Tiefe und 12 Zentimeter Breite festgestellt werden. Der gegenüberliegende Leibungsstein war zwar nicht mehr vorhanden, wohl aber dessen Abdruck im Pflaster, so daß wir in der Lage waren, das Tor in seiner ursprünglichen Breite von 1,40 Meter zu restaurieren. Torschliffspuren oder Begehungsglätte auf der Oberfläche der Schwelle sind noch deutlich erkennbar. Wohl ist es im ersten Moment befremdlich, das Tor auf der Feindseite vorzufinden, denn nach heutigen Begriffen müßte es auf der entgegengesetzten Seite liegen. Bedenkt man aber, daß die Rheinseite mit dem steil abfallenden Ufer und dem mangelnden Platz für das Berennen des Tores doch recht stark ist, dann wird diese Anordnung verständlich.

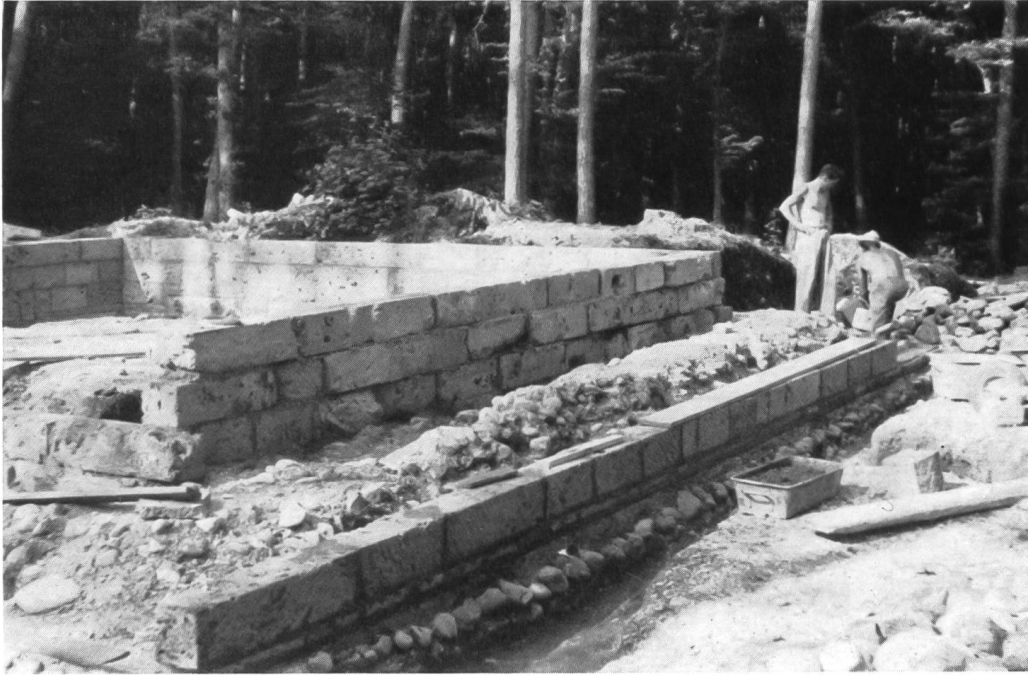
Abb. 4. Rheinau, römische Warte. Die Ergänzungsarbeiten am Turm  
(Photo O. Germann, Zürich).

Bei der Restaurierung des Turmmauerwerkes, das vier Schichten hoch, also auf eine Gesamthöhe von rund 90 Zentimeter, wiederhergestellt werden sollte, mußten wir auf diese Tatsache Rücksicht nehmen. Es konnte sich nicht darum handeln – praktisch war das ohnehin ausgeschlossen –, die restaurierte Turmoberkante ins Blei zu legen. Im Gegenteil, wir wollten ja gerade deutlich machen, wie wenig fachmännische Arbeit hier geleistet worden ist. Darüber dürfen wir uns zwar nicht wundern, denn es waren Soldaten und keine Fachleute, die hier bauten, und außerdem lebten jene Zeitgenossen in einer sehr kriegerischen Zeit. Beim Wiederaufbau wurde eine eingelegte Abgrenzung aus roten Dachziegeln eingemauert, die den Übergang vom antiken zum modernen Mauerwerk anzeigt.

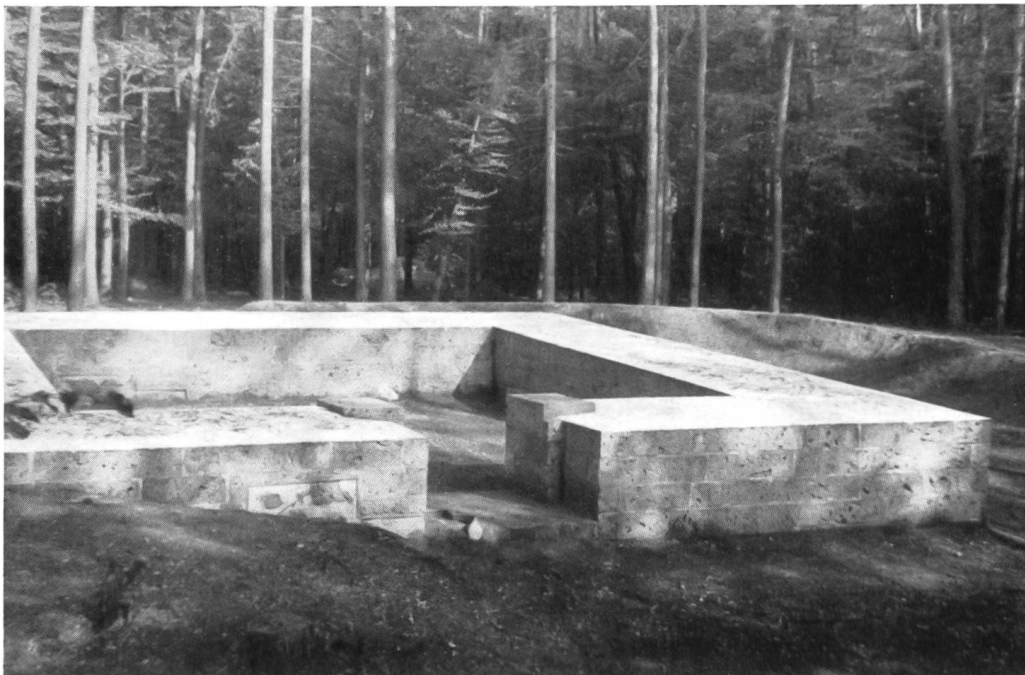
Abb. 5. Rheinau, römische Warte. Blick von Westen auf das ergänzte Mauerwerk mit Toranlage  
(Photo O. Germann, Zürich).

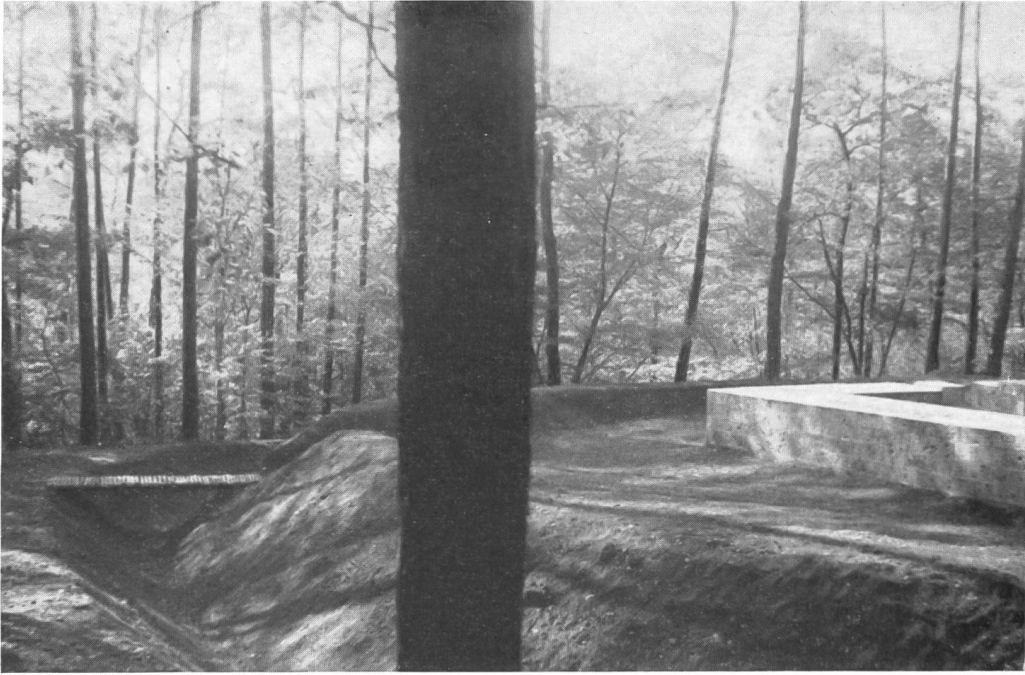
Abb. 6. Rheinau, römische Warte. Blick von Südosten auf die vollendete Anlage  
(Photo O. Germann, Zürich).

Die südliche Hälfte der äußeren Anlage, also Hofraum, Wall und Graben, ist wieder hergestellt worden. Die unveränderte nördliche Hälfte zeigt den stark eingeschwemmten Spitzgraben noch sehr deutlich, und der Hofraum bleibt weiterhin im Fundzustand mit einer 80–90 Zentimeter mächtigen Schuttmasse überdeckt. Leider war es unmöglich, die voraussetzende Palisade am Innenwall nachzuweisen. Wir haben deshalb darauf verzichtet, ein Teilstück derselben wiederherzustellen. Ob der in der Südwestecke beobachtete Walldurchlaß dem ursprünglichen Zustande entspricht, ließ sich nicht mit Sicherheit feststellen.

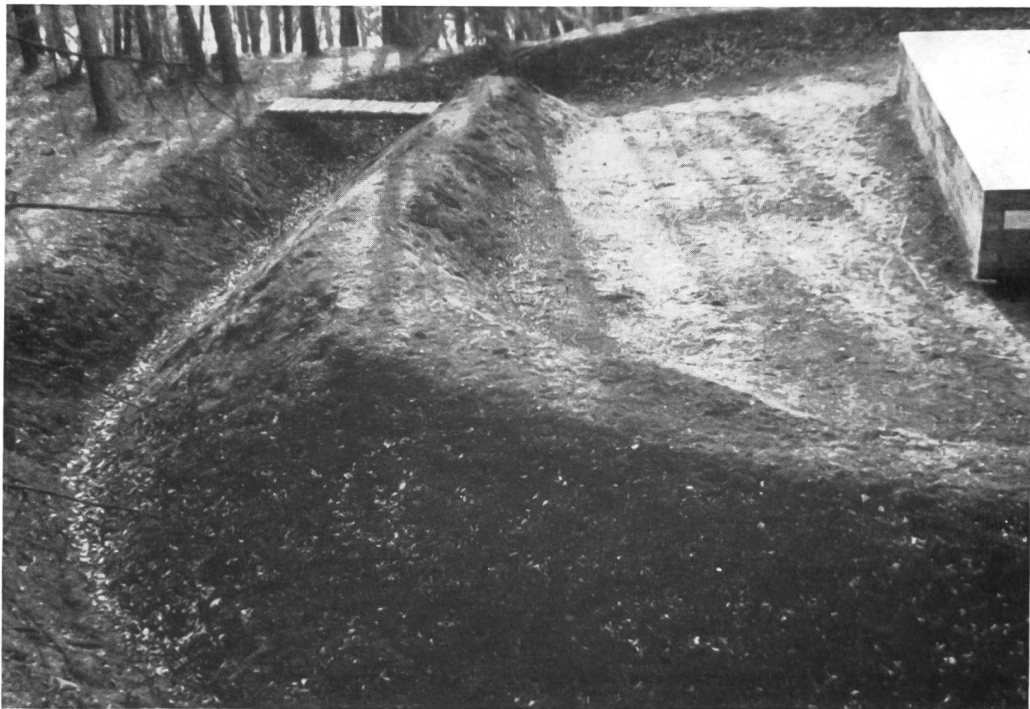
Abb. 7. Rheinau, römische Warte. Spitzgraben, Wall und Durchlaß auf der Südseite  
(Photo H. Isler, Winterthur).

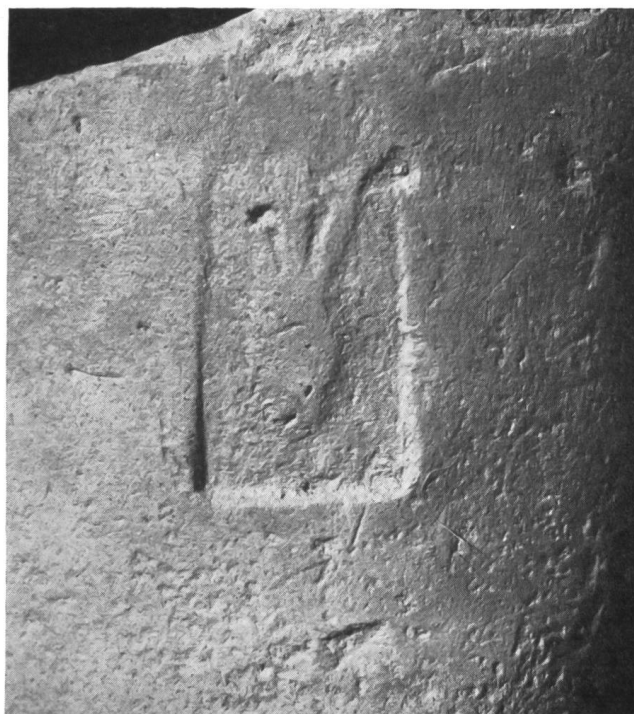
Fig. 11. Vidy, la Maladière. Estampille d'amphore en forme d'amphore allongée (Photo E. Schulz, Basel).

L'estampille est placée à 8 cm environ au-dessus de l'extrémité inférieure. Elle est rectangulaire, mesurant 23 sur 40 mm environ, assez mal venue dans sa partie supérieure. L'objet qui s'y trouve représenté est une amphore allongée,
