# Die Badeanlage des römischen Gutshofes von Oberentfelden im Aargau

Autor(en): **Gersbach, Egon**

Zeitschrift: **Ur-Schweiz : Mitteilungen zur Ur- und Frühgeschichte der Schweiz = La Suisse primitive : notices sur la préhistoire et l'archéologie suisses**

Band (Jahr): **22 (1958)**

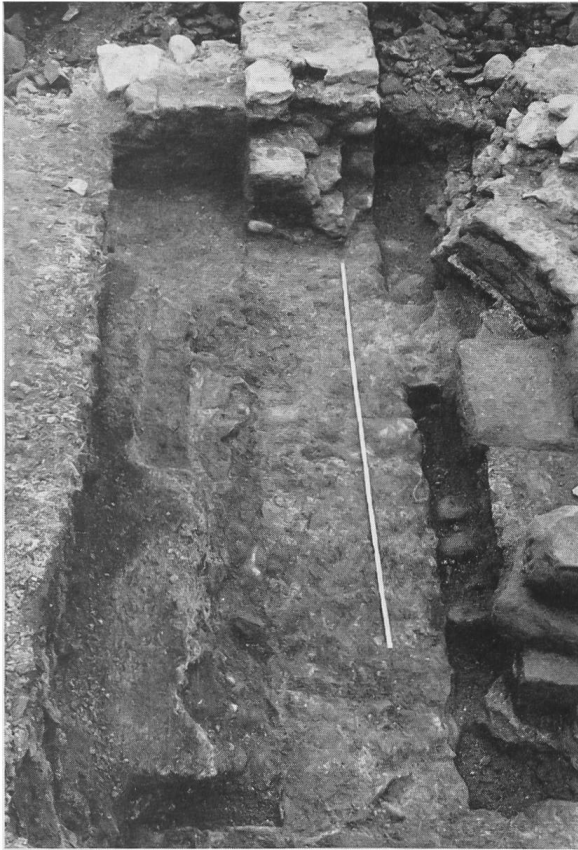
Abb. 32. Nordmauer des Tepidariums, von Südosten. Älterer Bauzustand.

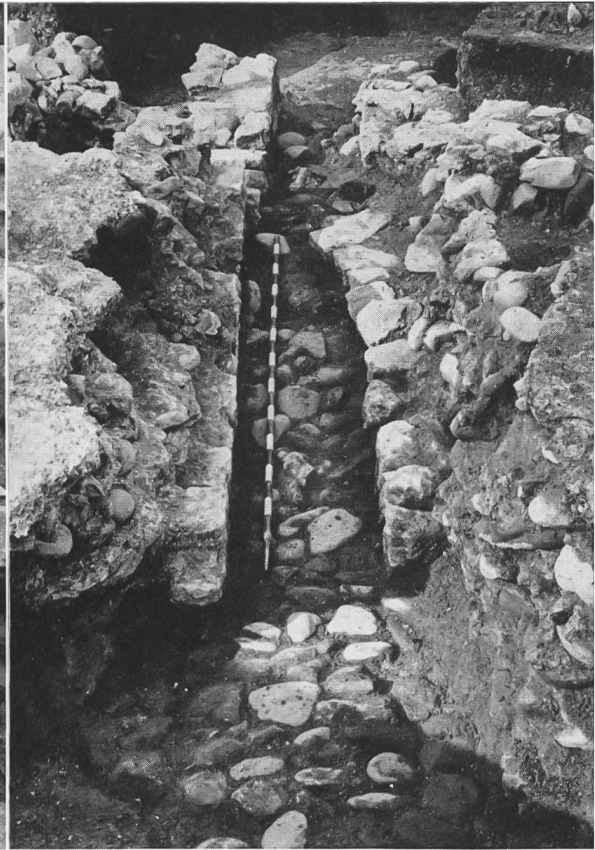
Abb. 33. Gang 2 mit Abwasserkanal 1, von Osten.

Das Warmbad war von Raum 5, vermutlich der Küche, aus mittels eines kurzen Schürkanals heizbar, den man in die Umfassungsmauer gebrochen hatte. Von der einst auf rechteckigen Pfeilern ruhenden Wanne sind an der östlichen Innenwand noch geringe Reste vorhanden. Die Wannerverkleidung bestand aus einem wasserfesten Verputz, der Boden aus Ziegelbeton; sämtliche Fugen waren mit einem Viertelrundstab abgedichtet. Die Abflußröhre war in die östliche Außenwand eingelassen und mündete in einen Abwasserkanal 1. Dieser lief als offene Traufrinne um die SO-Ecke des Warmbades herum, an der südlichen Schmalseite des Wohngebäudes entlang und folgte auf kurzer Strecke dem Verbindungsgang 2. Schließlich wurde er unter diesem wie auch unter der dem Gang auf der Talseite vorgelagerten Laubenhalle 3 hindurchgeführt (Abb. 33, 34). Er mündet heute blind in die Luft.

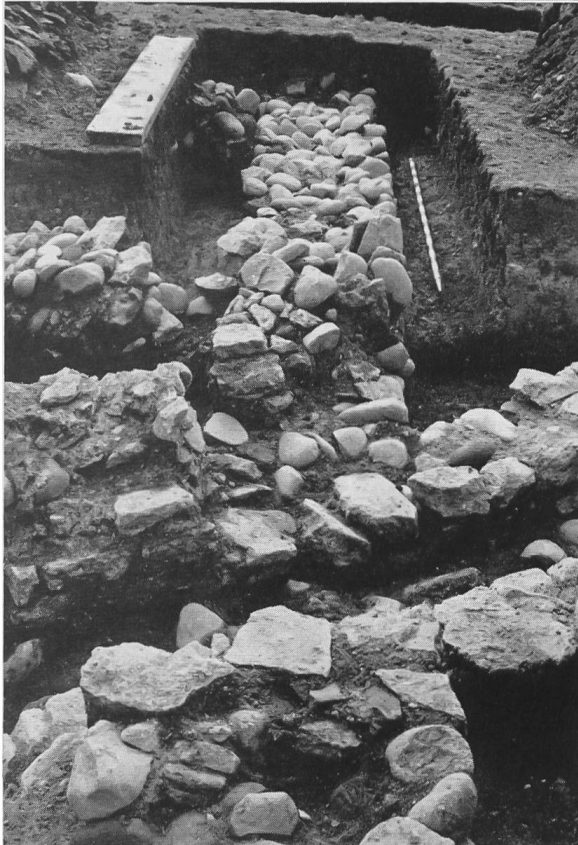
Abb. 34. Blick auf die Westmauer von Gang 2, Abwasserkanal 1 und Raum 31, von Nordosten.

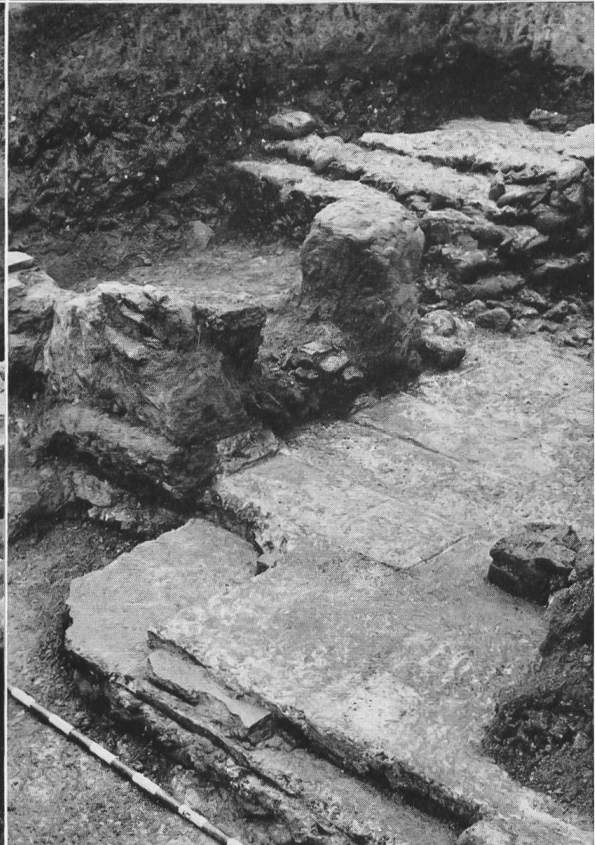
Abb. 35. Caldarium mit zwei Unterböden und Heizkanal, von Westen.

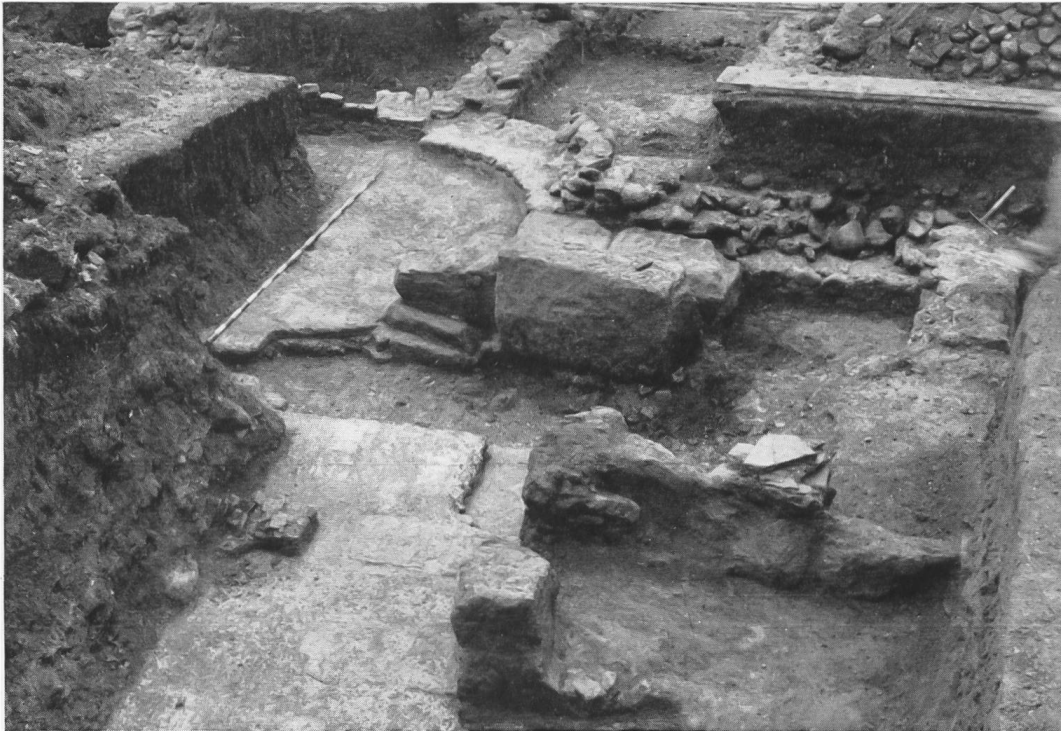
Abb. 36. Oberentfelden. Blick auf Caldarium, Tepidarium, Apodyterium und Frigidarium, von Osten. Jüngerer Bauzustand.

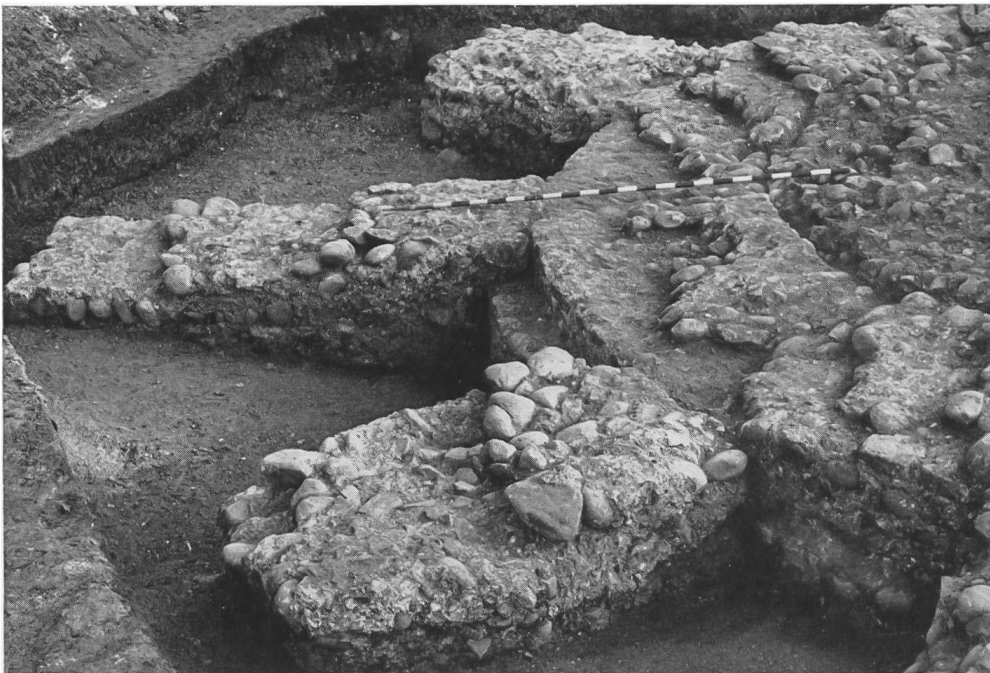
Abb. 38. Westende von Raum 28 mit Strebepfeilern, von Süden.

Herrenhaus und Badegebäude zu einer architektonischen Einheit. Dieser dem Frigidarium F vorgelagerte, ungemein groß dimensionierte Raum 28 springt talwärts risalitartig weit über die Flucht des Fassadenportikus vor. Sein freies Ende ist halbrund geschlossen; er weist im Innern eine mächtige Wacken-Ziegel-Mörtel-Füllung auf. Die massive Bauweise und die ungewöhnliche Mauerstärke des Apsisbogens – 1,20 m – deuten auf einen schweren Oberbau hin, dessen Druck von drei gewaltigen, symmetrisch angelegten Strebepfeilern aufgefangen wurde (Abb. 38). Ein vierter kurzer, massiger Pfeiler trat architektonisch nicht hervor, da er gleichzeitig als Widerlager für eine Außenwand des Raumes 33 diente. Die Bedeutung dieses Raumes ist unklar; vielleicht diente er zur Aufnahme der Badegerätschaften.

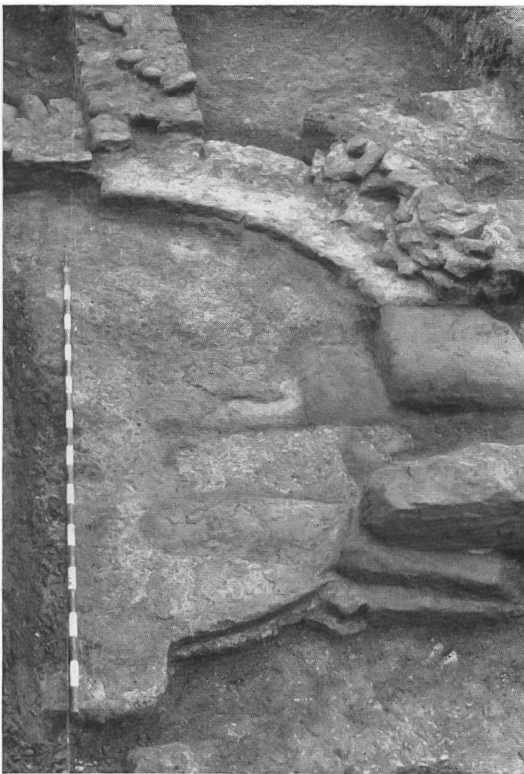
Abb. 39. Apsis des Tepidariums mit Heizkanal, von Südosten.

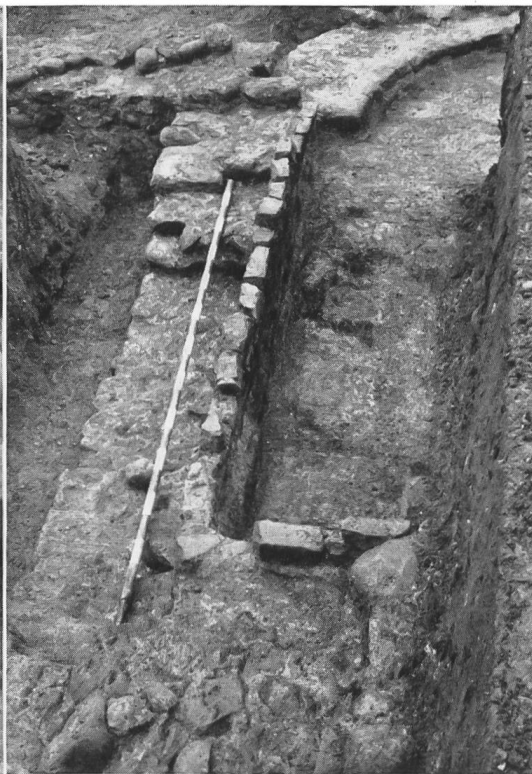
Abb. 40. Westmauer des Tepidariums mit Backsteinfutter, von Südwesten.

Hand in Hand mit dieser äußeren Erweiterung der Badeanlage ging eine nicht minder durchgreifende Renovation der technischen Anlagen. Die Hypokausteinrichtungen der beiden Hauptbaderäume C und T wurden bis auf die Unterböden entfernt und durch neue ersetzt<sup>5</sup>. Der frisch in das Caldarium C eingezogene Ziegelschrotestrich lief, im Gegensatz zu dem im Südteil b stufenförmig abgesetzten älteren Unterboden, horizontal durch. Längs der Außenwände sind in dichter Reihung die Standspuren von Doppelpfeilern aus Ziegelplättchen zu erkennen (Abb. 35). Im Südteil b deuten 4fach gesetzte Pfeiler die Lage der Wanne an. Sämtliche Hypokaustpfeiler stehen, die dem Praefurnium zugewandte Seite ausgenommen, ziemlich weit eingerückt. Man kann daraus mit Sicherheit auf Tubulation der Wände schließen, wie sie in Caldarien die Regel zu sein pflegt<sup>6</sup>. Der einzige von einem Umbau betroffene Baderaum, das Tepidarium T, scheint dagegen, den dicht an den Außenwänden liegenden Abdrücken seiner Hypokaustpfeiler zufolge, wiederum nur Fußbodenheizung besessen zu haben. Seine vom Heizkanal durchbrochene Seite wurde zu einer Apsidennische ausgebaut (Abb. 39), der Schürkanal um den Radius des Apsisbogens verkürzt und die Seitenwände des neuen Hypokausts mit Ausnahme des Nischenhalbrunds mit Backsteinen ausgefüllert (Abb. 40).
