Ein zweites frühchristliches Kultgebäude in Zurzach

Autor(en): **Laur-Belart, R.**

Die Ausgrabung 1961

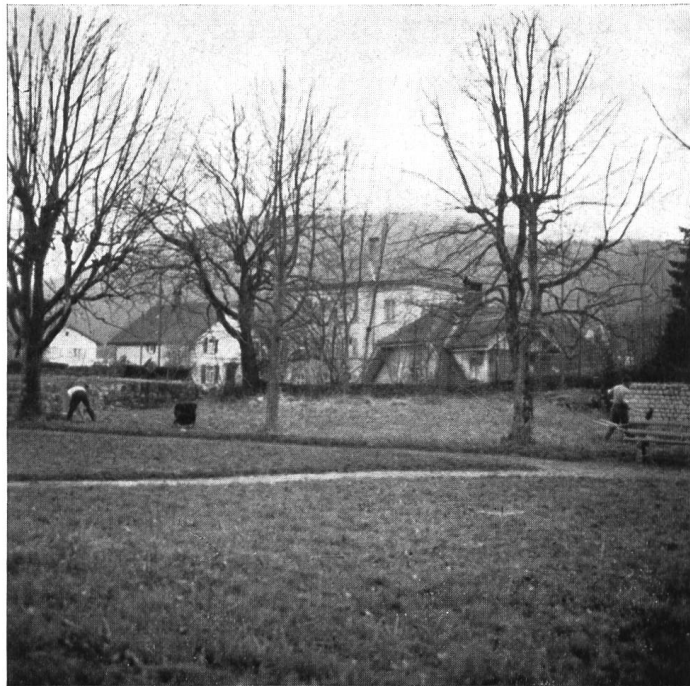
Abb. 32. Zurzach, Kirchenbuck. Der Grabungsplatz zwischen dem Rundturm XI links und dem Turm X rechts, am 13. März 1961.

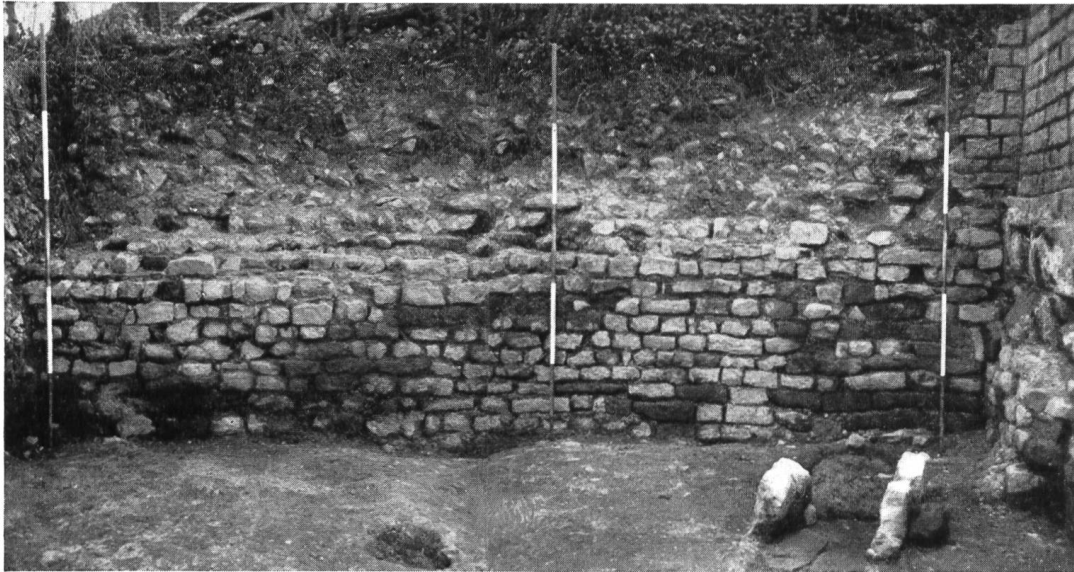
Abb. 36. Zurzach 1961. Kastellmauer östlich des Turmes X, rechts Feuerstelle F2 nach Entfernung der Steinsetzung. Photo R. Laur.

Anders ging man nach dem Brande im Raum A vor. In seinem größeren Teil warf man zur Festigung einfach Kieselsteine in den Brandschutt, über denen stellenweise noch ein festgetretenes Gelniveau festgestellt werden konnte. In der Südwestecke des Raumes aber wurde eine eigenartige Anlage eingebaut (F2). Aus gestellten Kalksteinen wurde ein Steinbett von 20 cm Höhe gefügt, das mit einer Lehmschicht überzogen und durch drei Pfosten abgegrenzt wurde, deren Löcher sich noch erhalten haben. Es entstand so ein abgegrenzter

Raum von $3,6 \times 1,9$ m, der wohl mit Holz eingeschalt war und eine merkwürdige Feuerstelle enthielt (F2). Diese war aus gestellten Sandsteinplatten in der Art eines Feuerkanales von 1,6 m Länge und 0,4 m Breite in die Steinsetzung eingebaut, mit Sandsteinplatten gedeckt, wie zwei im Kanal liegende Bruchstücke beweisen, und wurde vom großen Raum A aus geheizt. Obwohl die Anlage im Turmwinkel durch spätere Eingriffe zerstört war, ließ die durch die Hitze erzeugte Verfärbung des Bodens die Ausdehnung des Kanales mit aller wünschbaren Klarheit erkennen. Er ging also nicht bis zur Südwand, d.h. bis zur Kastellmauer, sondern muß in einen Schornstein gemündet haben, der im Separatraum frei zum Dach oder zur Außenmauer hinauf führte. Vielleicht war die Höhlung, die Heierli an dieser Stelle in der Westmauer des Hauses beobachtete, kein Wasserablauf, sondern der Rest dieses Schornsteins. Wir bemerkten keine Spur mehr davon.

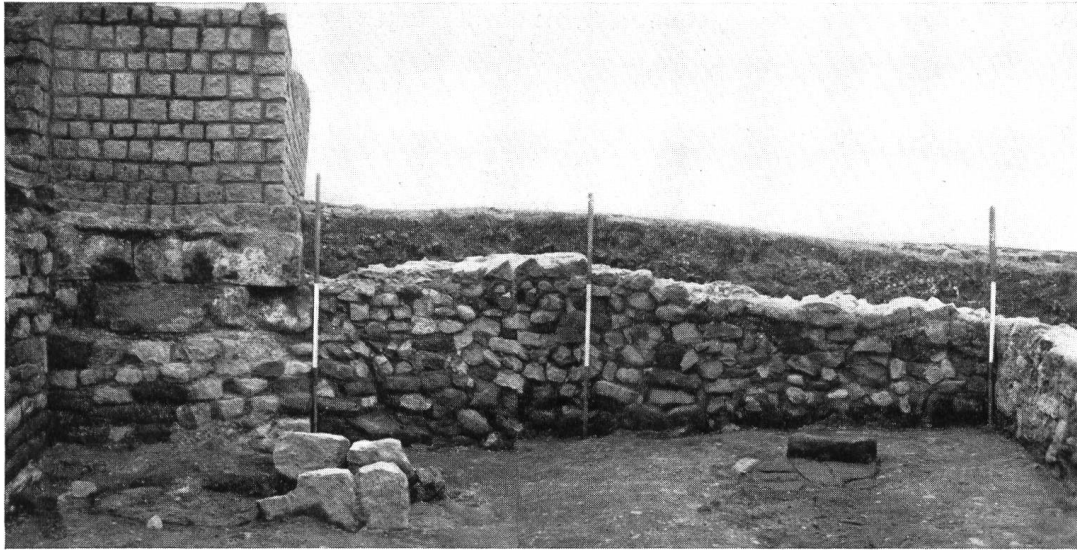
Abb. 37. Zurzach 1961. Westmauer des Raumes A, links Turm X, davor F2, rechts F1.

Doch gehen wir nun zu einer systematischen Beschreibung des vollständig freigelegten Bauwerkes über. Es mißt in seinen Außenmaßen $16,2 \times 6,2$ m und ist mit der Westmauer an die Nordost-Ecke des Turmes X und mit der Ostmauer an den Rundturm XI mit Fuge angebaut. Das Mauerwerk besteht zur Hauptsache aus dem schlechten, bräunlichen Achenberg-Kalkstein der Umgebung, also aus dem gleichen Material wie dasjenige der Kirche (Ur-Schweiz, I.c., S. 68) und ist mit viel grauem Mörtel gebunden. Vereinzelt sind auch Rheinwacken verbaut. Die Schichtung ist im Gegensatz zum Mauerwerk des Kastells auffallend schlecht (Abb. 37); hie und da fällt Schrägstellung der

Außer dieser merkwürdigen Feuerstelle fand sich im Nordwestteil des Raumes A eine zweite, mit Sandsteinplättchen belegte Herdstelle (F1) mit flacher Aschengrube davor, die zum älteren Boden gehört.

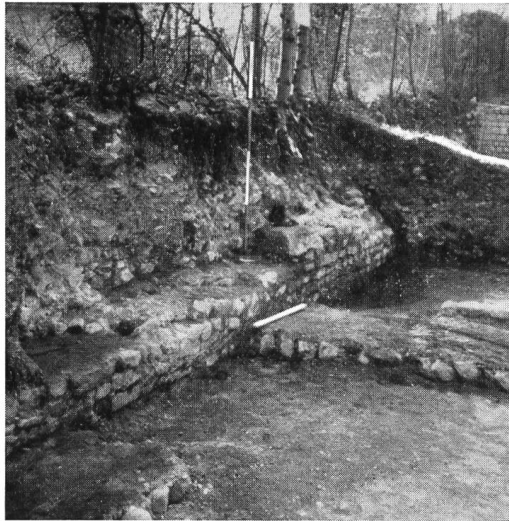
Abb. 38. Raum B von NO. Links die ausgebrochene Kastellmauer, rechts Rest des obern Bodens mit Steinbett.

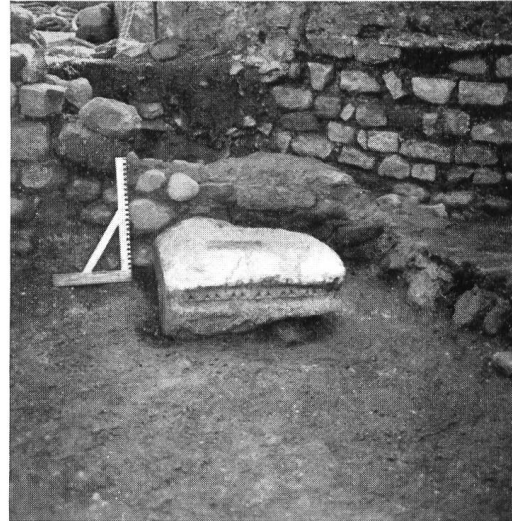
Abb. 39. Raum B, d. Reliefstein als Treppentritt in zweiter Verwendung, rechts Steinbett, darauf Brandschicht.

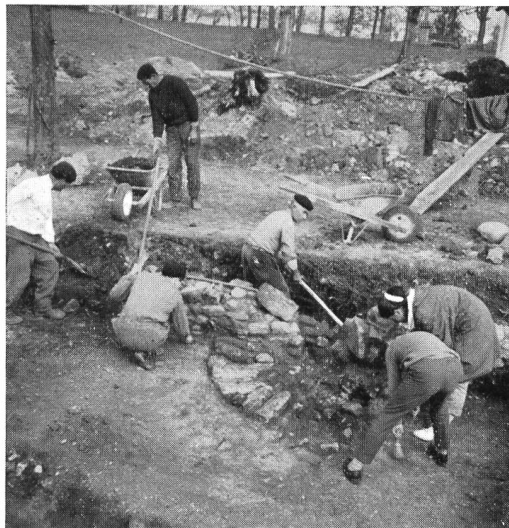
Abb. 40. Raum B. Feuerstelle F4 während der Ausgrabung.

Bevor wir zur Deutung dieses Befundes kommen, wenden wir uns nochmals dem Raume B zu und entdecken hier die eigenartigste aller Einbauten des ganzen Hauses bei F4. An die Nordmauer des Raumes, von seiner Mittelachse etwas verschoben, ist ein nicht besonders genau angelegtes Halbrund von 1,8 m Durchmesser aus gesägten Tuffsteinen angebaut, die bis 45 cm lang sind und einwärts ganz ungleich enden. Das Innere war mit Bauschutt und verbrannten Lehmstücken angefüllt, die von einem Gewölbe stammen könnten; auch einige Hühnerknochen fanden sich darin. Nach Entfernung des Schuttes kam eine gerötete Brandfläche zum Vorschein, die gegen die Mauer durch einen stark ausgebrannten, gerundeten Sandstein abgeschlossen war und unter den Tuffsteinen hindurch in den Raum hinauslief. Die Tuffsteine aber zeigten keine Spur von Hitzeeinwirkung. Die ganze Anlage ist so in die Außenmauer des Raumes B hingebaut, daß eine Nische mit weitem Radius entsteht. Diese war völlig ausgebrannt. Im Scheitelpunkt der Nische war der Mörtel durch die Mauer hindurch gerötet. Das scheint mir ein Beweis dafür zu sein, daß die Verfärbung der Steine hier nicht oder nicht nur durch die Brandkatastrophe verursacht ist, sondern daß die Hitze des Ofens durch einen Schornstein in der Mauer abgeleitet wurde (Abb. 40 und 41).

Diese Feuerstelle weist also zwei Perioden auf. Die ältere gehört zum unteren Boden und war ebenerdig. Die jüngere wurde mit dem oberen Boden gebaut, der ein solides Steinbett besitzt und an die Tuffsteine angegossen worden ist, und zwar so, daß die Steine den Boden um ca. 12 cm überragen. Da die Tuffsteine keine Feuerspuren zeigen, muß auf ihnen noch eine zweite Schicht gelegen haben, auf der erst das Feuer brannte. Rundöfen mit erhöhter Brandfläche aber sind in der Regel Backöfen.

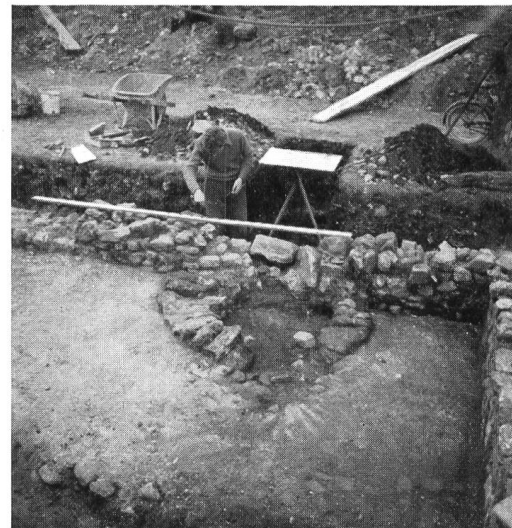
Abb. 41. Feuerstelle F4 fertig ausgegraben.
Photos R. Laur

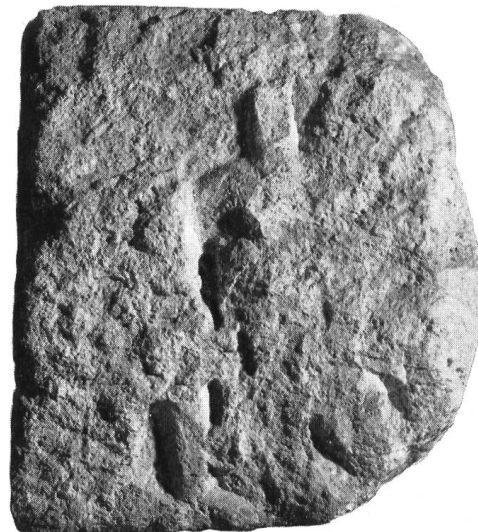
Abb. 46. Zurzach. Rechte Seite des Quaders Abb. 45 mit Resten eines abgespitzten Reliefs. (Photo Schweiz. Landesmuseum Zürich)

Das Bild ist beidseitig von einem senkrecht laufenden Kymation, einem Blättchenfries, begrenzt, der auch, um die Ecke, auf der linken Seitenfläche in Resten erscheint und ein dort fast völlig abgespitztes Bild abschloß. Eine genauere Prüfung der Steine im Landesmuseum ergab, daß auch die rechte Seitenfläche ein Relief trug. Zu erkennen ist noch ein Fuß einer stehenden Figur. Das übrige ist leider ebenfalls hoffnungslos verstümmelt (Abb. 46).
