# Das römische Brunnenhaus bei Seeb (Gemeinde Winkel, Kt. Zürich)

Autor(en): **Drack, Walter**

Zeitschrift: **Ur-Schweiz : Mitteilungen zur Ur- und Frühgeschichte der Schweiz  
= La Suisse primitive : notices sur la préhistoire et l'archéologie  
suisses**

Band (Jahr): **28 (1964)**

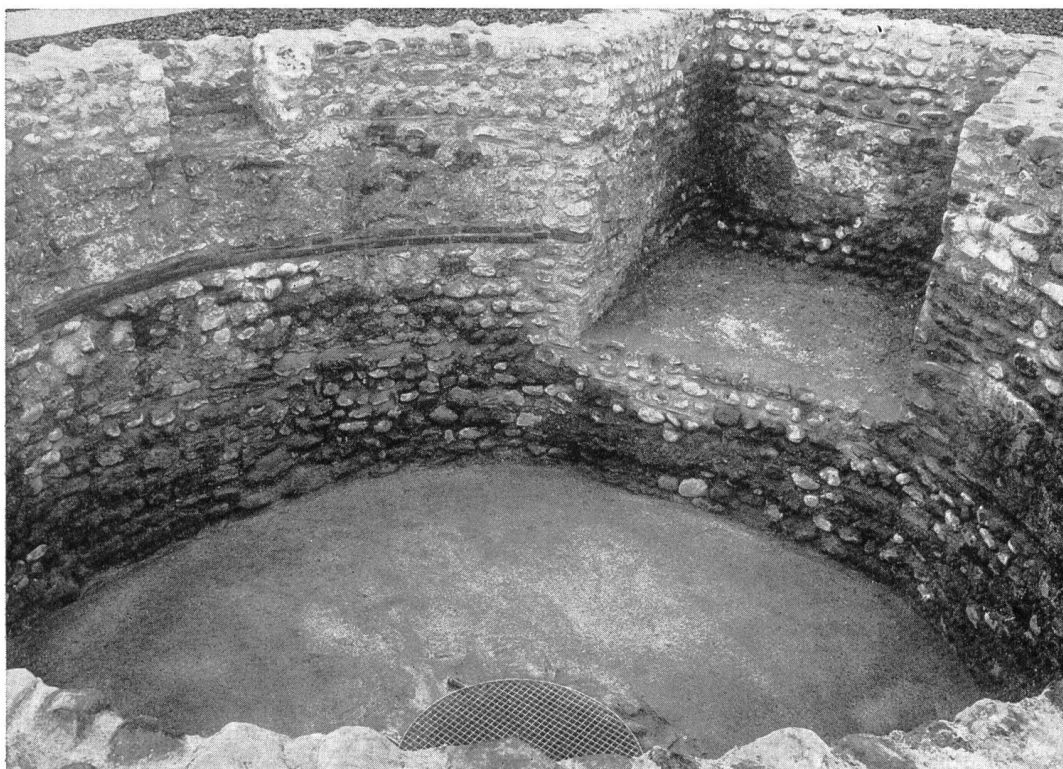
Abb. 78. Winkel ZH. Das römische Brunnenhaus bei Seeb. Nach der Konservierung im Frühjahr 1964. Aus Nordosten. Blick ins Innere, im Vordergrund der Sodbrunnen. Photo: Verfasser.

Der Sodbrunnen war von uns im Herbst 1961 bei einer Weite von 1,10 m bis auf eine Tiefe von 5,45 m ausgeräumt worden. Er ist zylinderartig in den anstehenden Schotter gebaut. Die Wandung besteht aus mittelgroßen Kieselsteinen; Mörtel ist nicht verwendet worden. Die 1961 erreichte Kote lag nur noch 66 cm über dem vor wenigen Jahren gemessenen höchsten Stand des Grundwassers, dessen Spiegel in römischer Zeit um einiges höher lag. Wir konnten daher annehmen, daß die Sohle des Sodbrunnens kaum mehr weit entfernt war. Da indes eine Weiterarbeit nur noch Spezialisten anvertraut werden durfte, setzten wir uns mit einer Tiefbohrfirma in Verbindung, welche die Arbeiten am 18. Juni 1964 aufnahm. Leider sahen die Spezialarbeiter trotz entsprechender Interventionen von Sicherheitsmaßnahmen ab. Die Unachtsamkeit hat sich wenige Stunden nach Arbeitsbeginn noch am selben Tag geltend gemacht: der Sodbrunnen stürzte, nachdem sich der in der Tiefe beschäftigte Arbeiter glücklicherweise noch rasch in Sicherheit gebracht hatte, zusammen.

5,70 m stießen wir auf eine stark mit Scherben von Tontöpfen durchsetzte Schicht. Sie endigte in 6 m Tiefe, wo wir zu unserer Überraschung nur noch unberührten Schotter vorfanden. Der römische Sodbrunnen war demnach nur 6 m tief gewesen, d.h. die Brunnensohle hatte nur 8,80 m unter der heutigen Geländeoberfläche gelegen.
