L'établissement gallo-romain de Bernex GE : fouilles 1970-1971 = Die römische Siedlung von Bernex GE = L'insediamento romano di Bernex GE

L'établissement gallo-romain de Bernex GE. Fouilles 1970–1971

Daniel Paunier

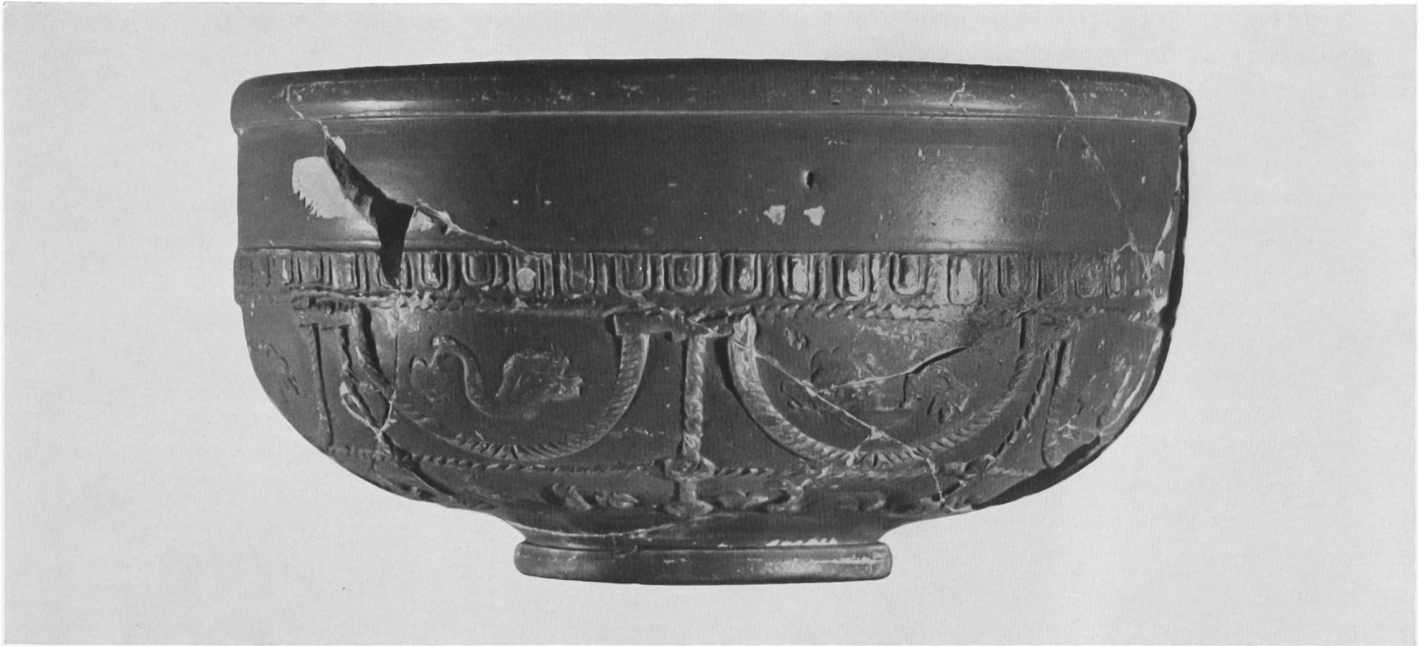
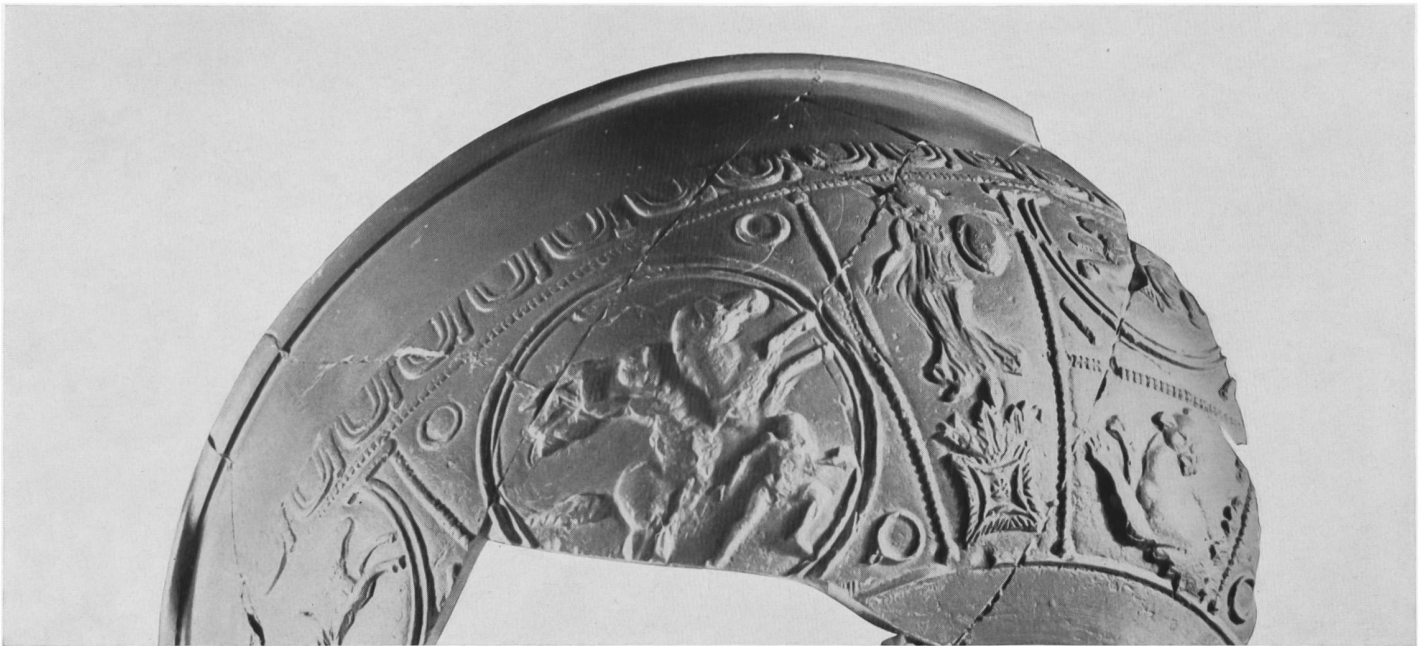
Bol du potier Cinnamus. Terra-Sigillata, forme Dragendorff 37, Lezoux, 150–195 apr. J.-C.

Schüssel des Töpfers Cinnamus, Terra-Sigillata mit Reliefverzierung, 150–195 n. Chr.

Scodella del vasaio Cinnamus. Terra-Sigillata con decorazione a rilievo, 150–195 d.C.

Photo: D. Paunier. Hauteur 132 mm.

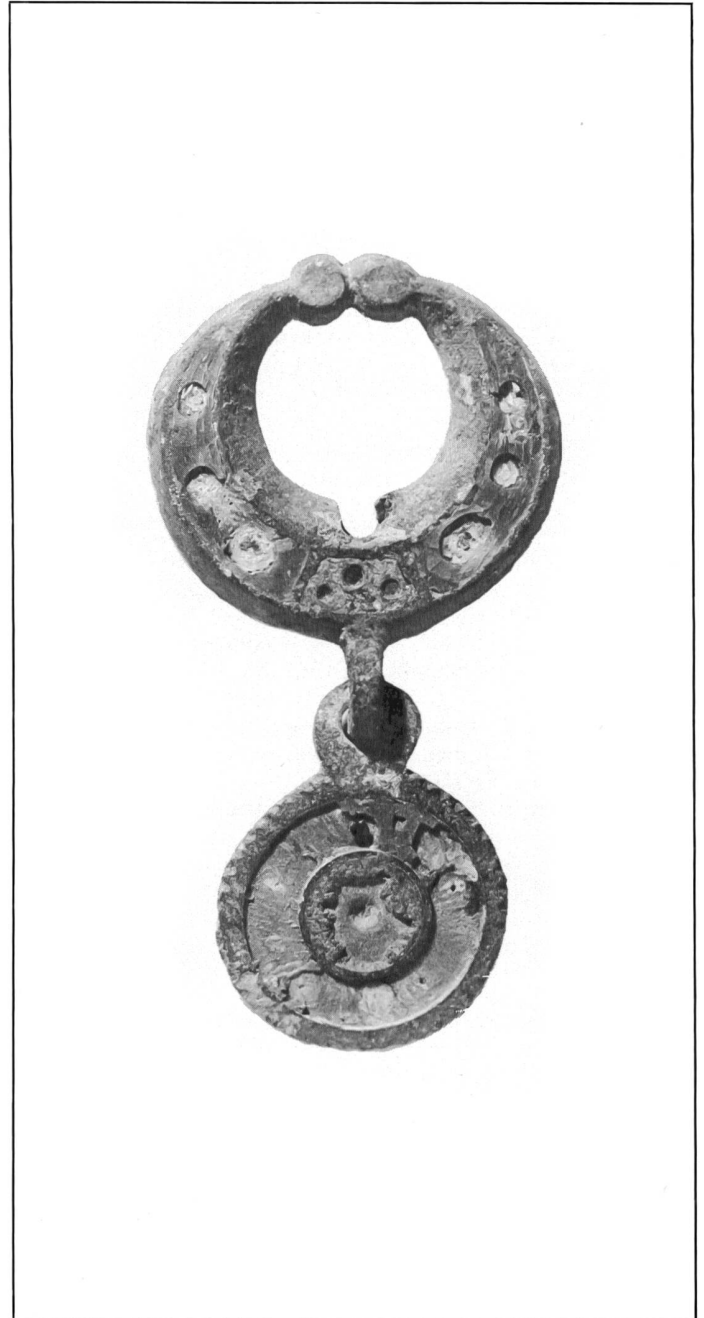
*Pendentif de bronze émaillé de bleu en forme de torque.
Anhängeschmuck mit Emailverzierung.
Pendente con decorazione smaltata.*

Photo: D. Paunier. Hauteur 5,5 cm.
