Der römische Gutshof in Seeb : Rekonstruktionsversuche = La ville romaine de Seeb ZH : essai de reconstruction = La villa romana di Seeb ZH : prova di ricostruzione

Der römische Gutshof in Seeb Rekonstruktionsversuche

Alban Gerster

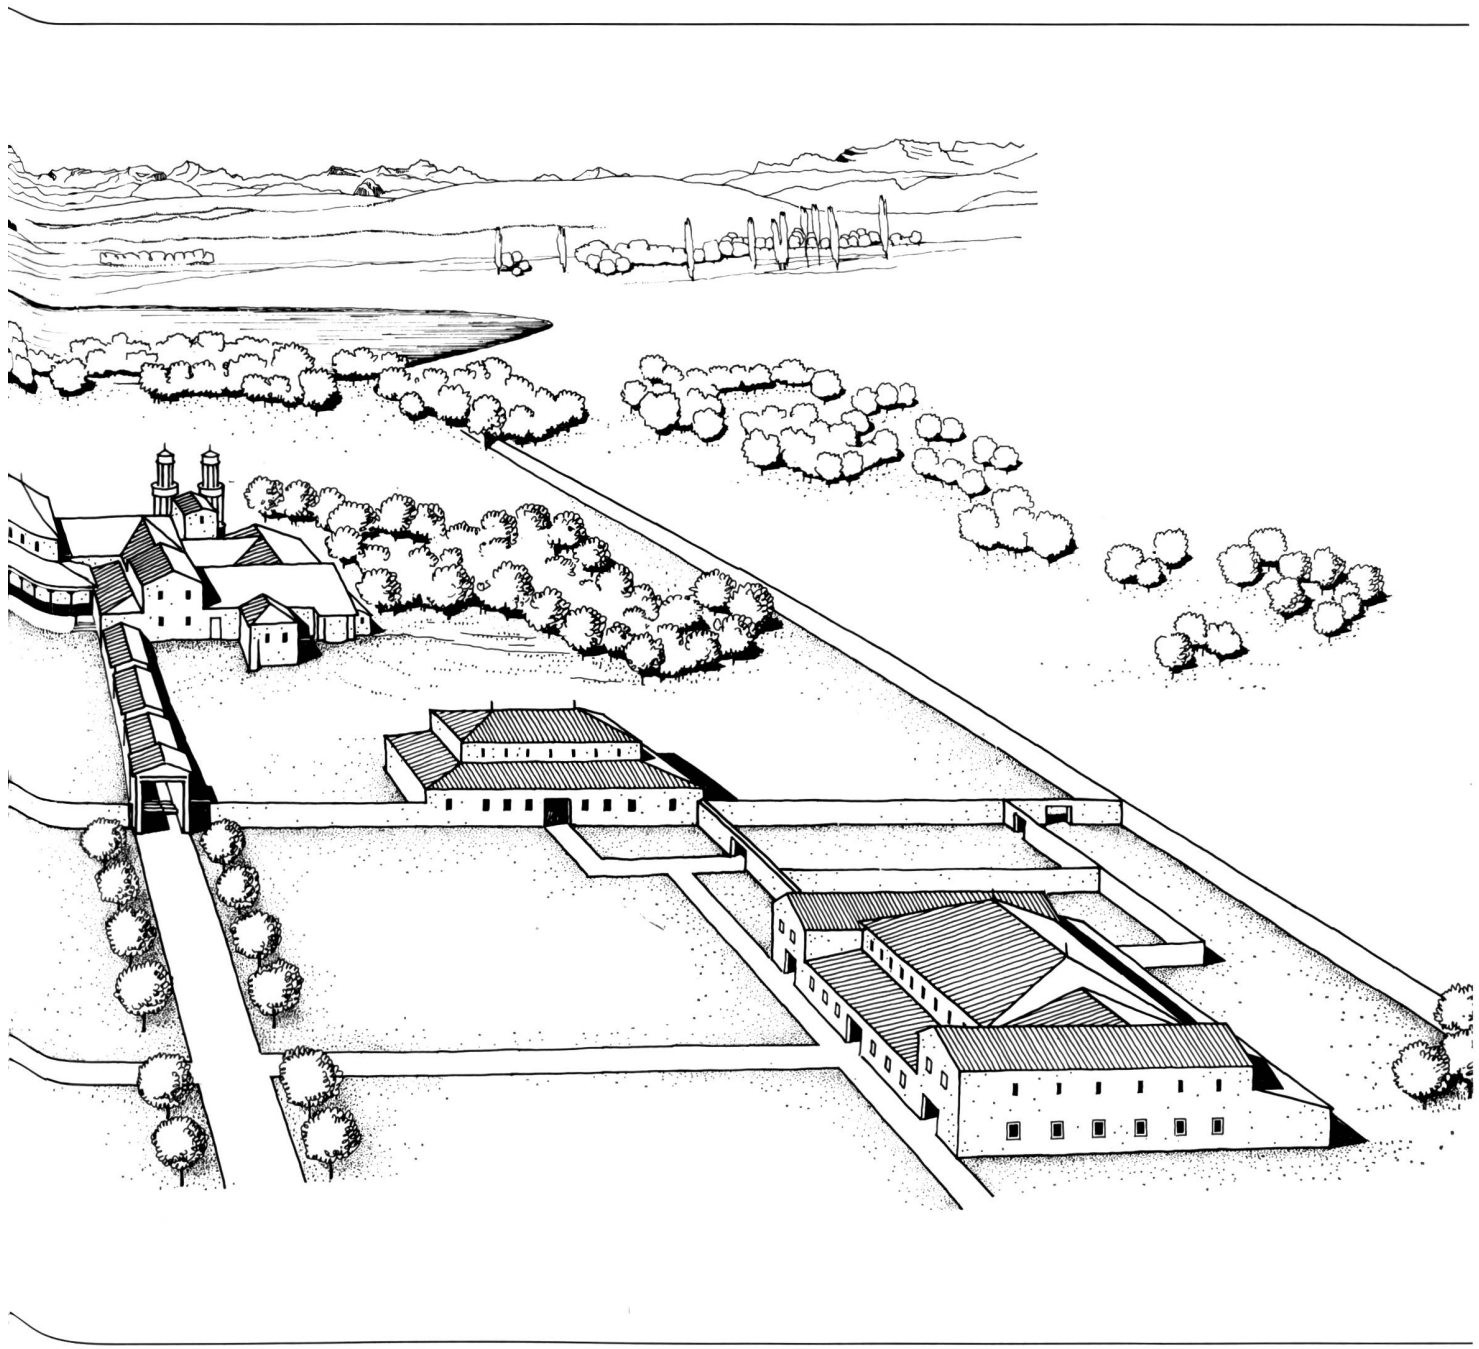
Gesamtansicht Vollausbau. Rekonstruktionsversuch. Vogelperspektive von der Werkhofseite.
