Artikel: Recherches archéologiques dans l'église de Granges-près-Marnand = Die archäologischen Untersuchungen in der Kirche von Granges-près-Marnand = Recherche archeologica nella chiesa di Granges-près-Marnand

Autor: Stöckli, Werner

Recherches archéologiques dans l'église de Granges-près-Marnand

Au flanc sud du village de Granges-près-Marnand VD, sur une terrasse morainique composée de gravier fin et de sable marneux se dresse l'église paroissiale protestante. Une restauration effectuée de 1970 à 1972 sous la direction de Claude Jaccottet, architecte à Lausanne, a donné l'occasion de procéder à des fouilles archéologiques complètes et à une analyse approfondie et détaillée du bâtiment.

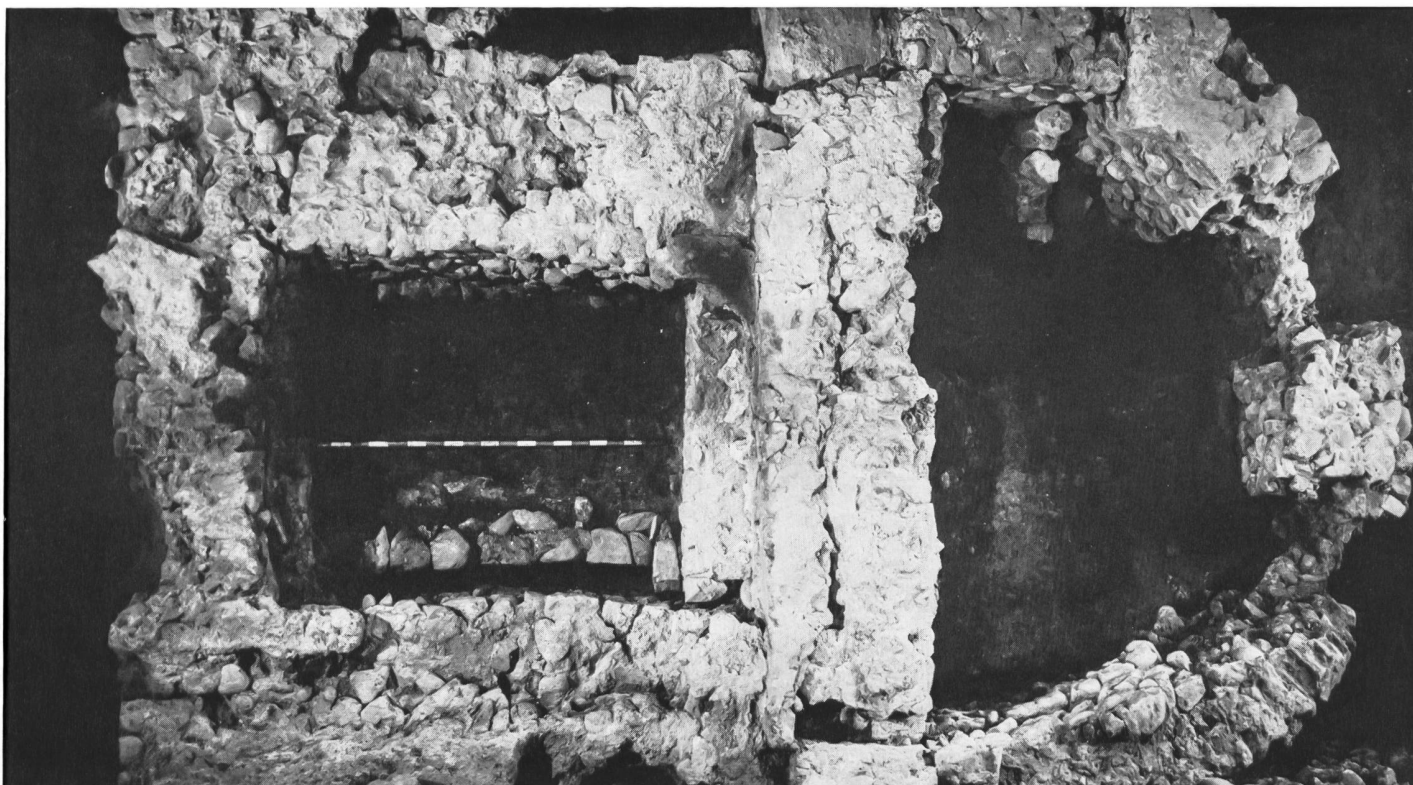
*Partie orientale lors du dégagement.
Ostpartie während der Grabung.
Parte orientale durante i lavori di scavo.*

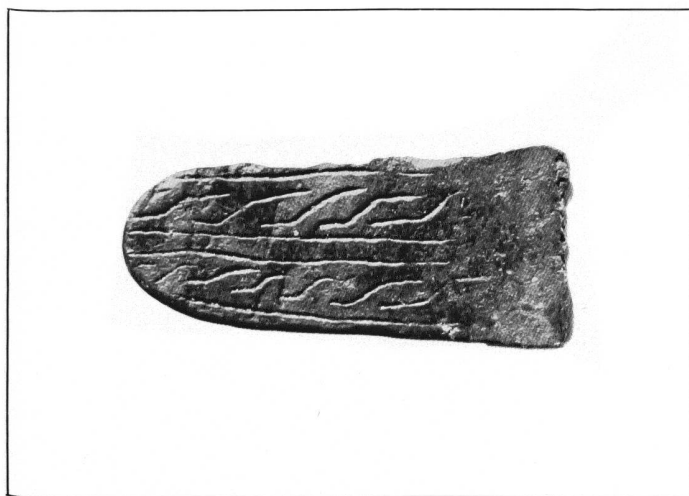
*Fragment de ceinture.
 Fragment einer Riemenzunge.
 Frammento di cinghia.*

Photo: Beutler. 2:1

Près de ces os se trouvait l'extrémité d'une ceinture ornée d'un motif gravé simple (autrefois incrusté). La plaque de cuivre, épaisse de 0,8 mm, mesure 13 mm dans sa plus grande largeur et devait avoir à l'origine 35 à 45 mm de long. Ce type de ceinture est connu et peut être daté sans conteste du VII^e siècle. Cette trouvaille, à laquelle on peut attribuer une date précise, est de la plus haute importance pour l'interprétation de la fosse que l'on a remplie au plus tôt au VII^e siècle et qui se trouve pourtant sous un mur romain. Nous pouvons nous expliquer le fait de la manière suivante: à l'endroit où la fosse se situe, le mur romain n'était pas continu; il s'y trouvait en effet une porte, sous le seuil de laquelle la fosse a d'abord été creusée, puis comblée. Son contenu ferait penser à une décharge. Mais sa situation et sa forme étroite, profonde et soigneusement creusée, excluent cette hypothèse. On
