Zeitschrift: **Helvetia archaeologica : Archäologie in der Schweiz = Archéologie en Suisse = Archeologia in Svizzera**

Band (Jahr): **5 (1974)**

La barque romaine d'Yverdon

Denis Weidmann et Gilbert Kaenel

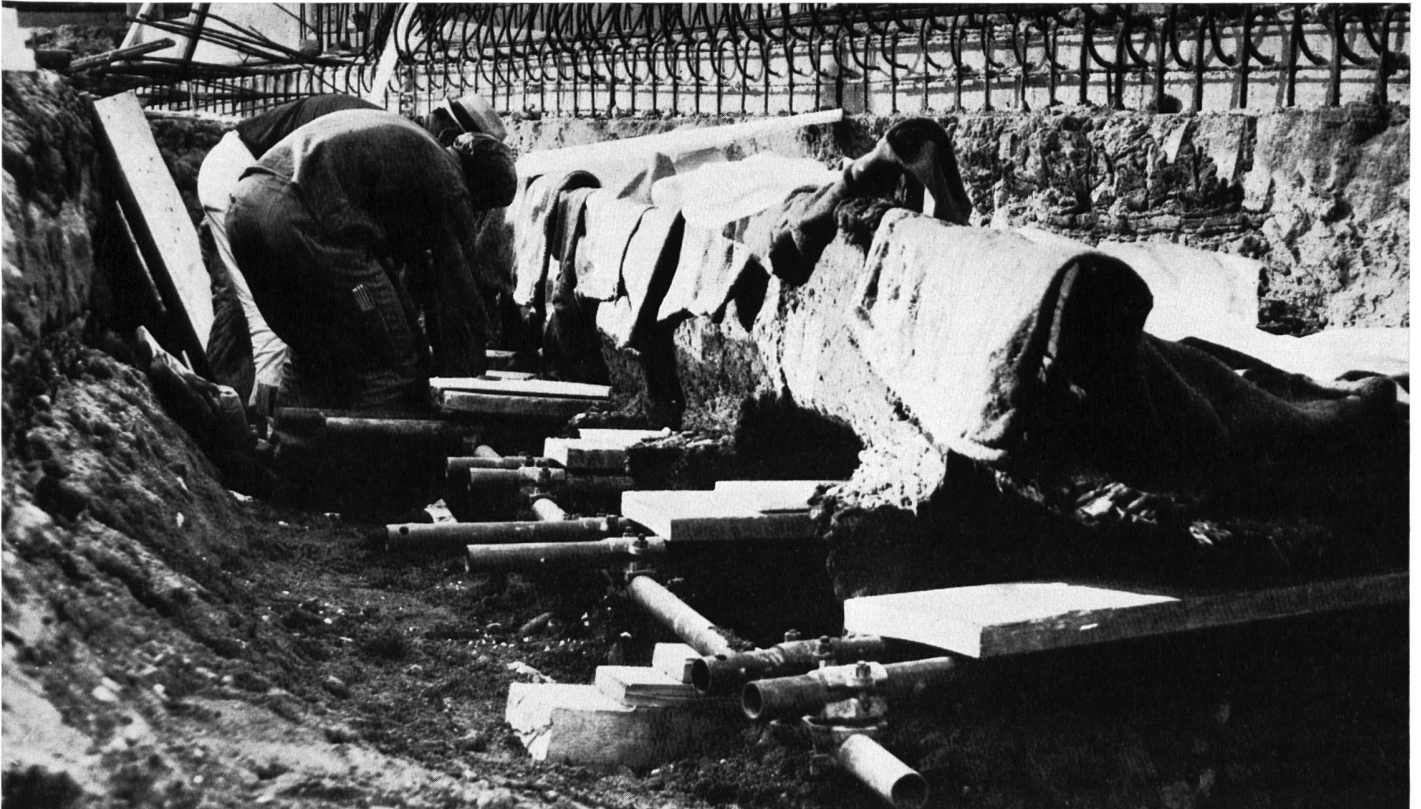
Partie centrale du bateau. Construction d'une armature en tubes métalliques.

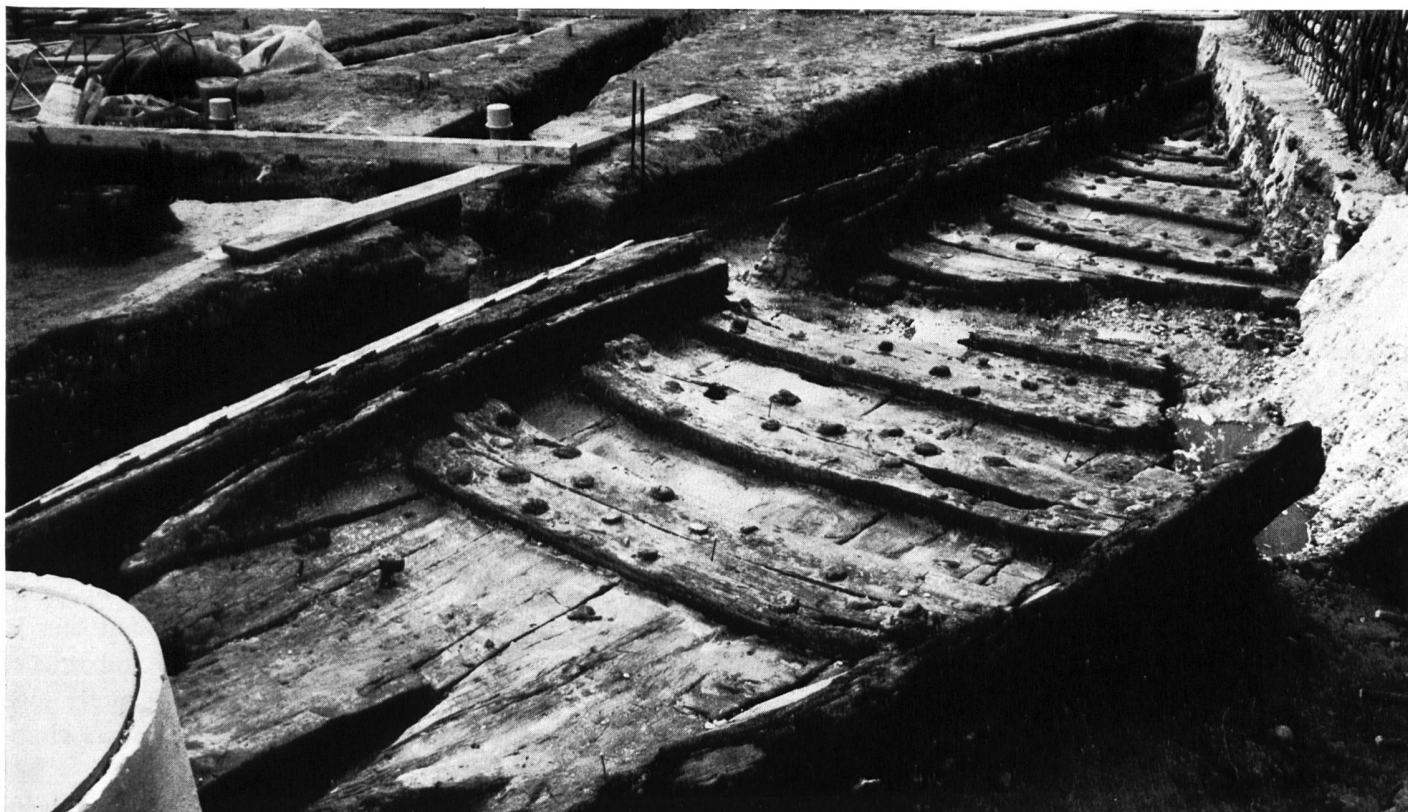
Vue générale du bateau, fouille 1971. Un jalon de 3 mètres repose sur la partie effondrée du bordé sud.

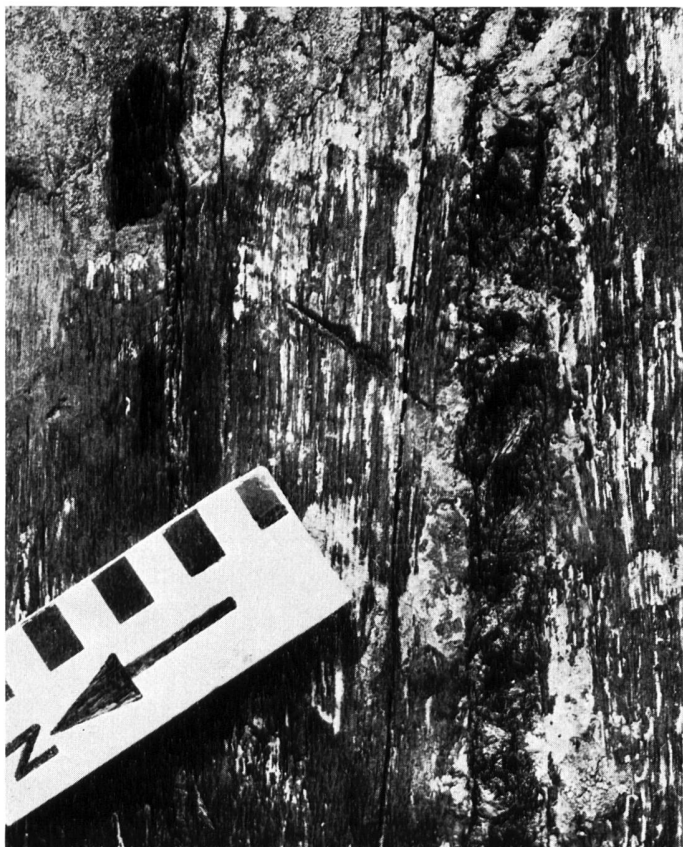
Détail du calfatage: cordelette torsadée entre deux planches de chêne. Traces de cloutage.

Le calfatage assurant l'étanchéité entre les différents éléments juxtaposés est composé de mousse (« sphagnum ») et de cordelette. Par endroits, des petits clous de 3 à 4 cm de longueur à tête circulaire plate, de 0,5-1 cm de diamètre, sont plantés en ligne tous les 2 à 3 cm, au milieu de la cordelette. L'oxydation du métal contribuait sans doute au colmatage des interstices.
