Baden - Aquae Helveticae : die Untersuchungen von 1977 an der Römerstrasse

Autor(en): **Hartmann, Martin**

Zeitschrift: **Archäologie der Schweiz : Mitteilungsblatt der Schweizerischen Gesellschaft für Ur- und Frühgeschichte = Archéologie suisse : bulletin de la Société suisse de préhistoire et d'archéologie = Archeologia svizzera : bollettino della Società svizzera di preist**

Band (Jahr): **3 (1980)**

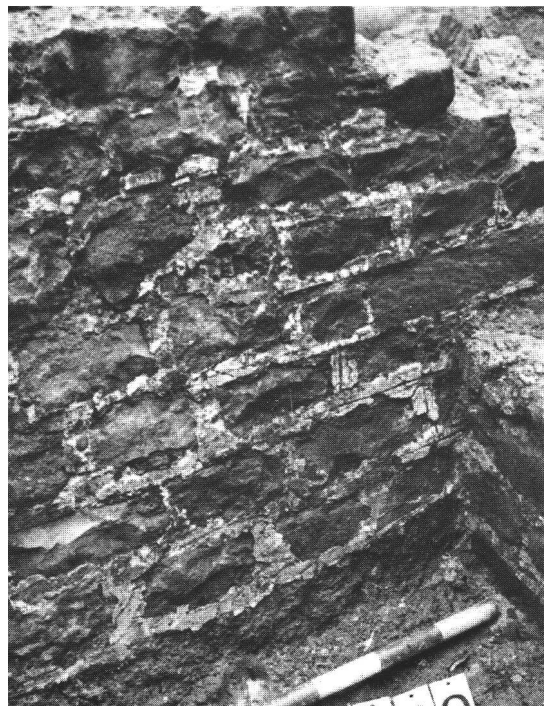
Abb. 6
 Mauerwerk des älteren Steinbaus mit Fugenstrich.
 Maçonnerie de l'ancienne construction en pierre avec joints marqués à la truelle.
 Muro della prima costruzione di pietra.

Vom älteren Steingebäude legten wir einen Innenraum von 16 x 12,5 m frei, dessen Mauern 55 cm stark und sehr gut gemauert waren (Abb. 6). Das Innere war durch dünne Wände in mehrere kleine Räume unterteilt. Diese Zwischenwände (etwa 20 cm dick) bestanden aus Rutenflechtwerk, das beidseitig verputzt und marmorimitierend bemalt war (Abb. 5).

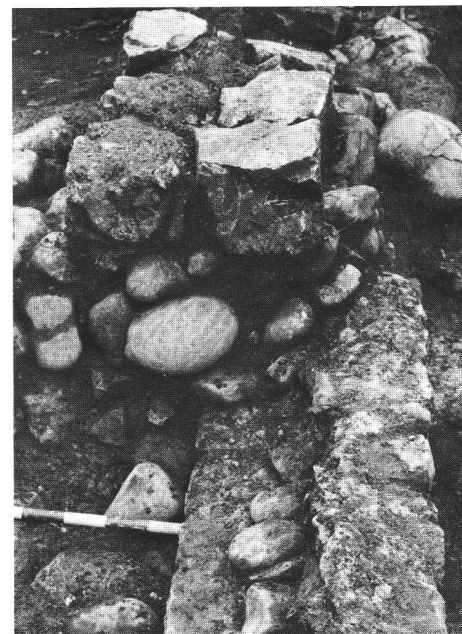
Abb. 11
Schnitt durch die Mauer des jüngeren Steinbaus; das Mauerwerk des älteren Gebäudes dient als Fundament.

Coupe au travers du mur des constructions en pierre récentes; le mur de l'ancienne période lui sert de fondation.

Taglio attraverso il muro della costruzione in pietra più recente; il muro dell'antica costruzione gli fa da fondazione.

An der gleichen Stelle wird nun ein neues Gebäude errichtet, das das westliche Mauerfundament wiederverwendet (Abb. 11), dieses aber stark nach Norden verlängert. Dem gegenüber wird das Gebäude aber wesentlich schmaler, sodass wir einen Bau von 30 x 9 m vor uns haben.
