Die frühmittelalterlichen Kirchen von Twann und Kirchlindach

Peter Eggenberger und Werner Stöckli

Die frühmittelalterliche Kirche von Twann

Die Holzkirche von Kirchlindach

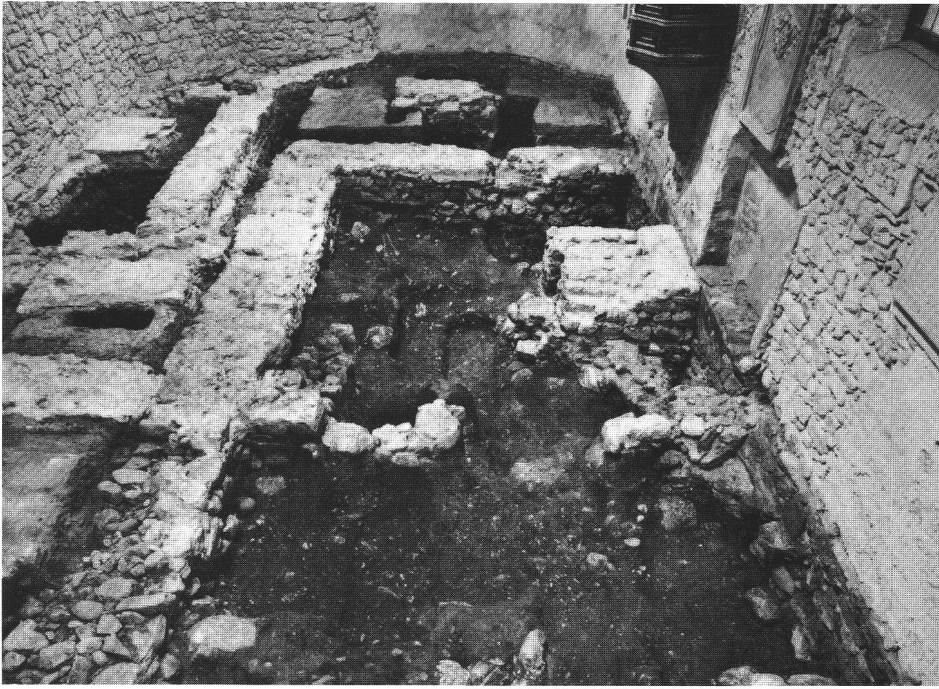
Abb. 3
Twann. Blick auf die ausgegrabenen Mauerreste.
Foto ADB.
Douanne. Vue sur les restes des murs dégagés.
Twann. Vista sui resti dei muri sgombrati.

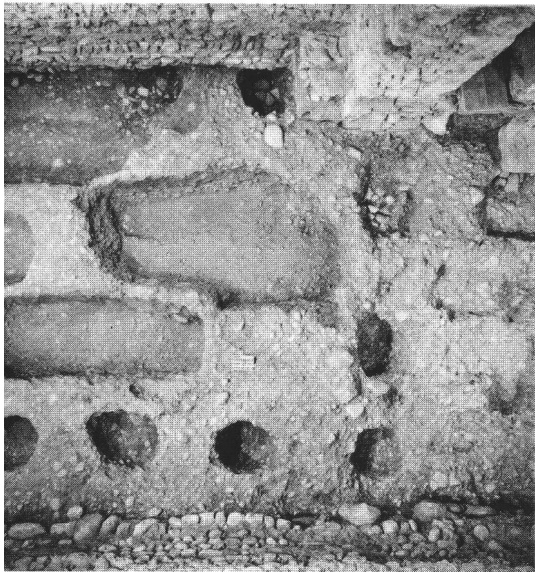
Abb. 5
 Kirchlindach. Detail des Grabungsbefundes mit
 Pfostenlöchern der Holzkirche. Foto ADB.
 Kirchlindach. Détail de la fouille avec des trous
 des poteaux de l'église en bois.
 Kirchlindach. Dettaglio dei scavi con buchi dei pa-
 li della chiesa di legno.

stengruben nachgewiesen worden; 14 davon bilden ein Rechteck von 5x8m (im Zentrum gemessen), während den übrigen 7 Pfosten gruben ein Quadrat von 3m Seitenlänge eingeschrieben werden kann. Es liegt östlich des Rechtecks und auf dessen Längsachse, die nur unwesentlich von derjenigen der heutigen Kirche abweicht. Die achsialen Abstände zwischen den Pfosten gruben betragen einheitlich 1,60m, eine Ausnahme bildet die westliche kur-

ze Seite des Rechtecks mit Zwischenräumen von 2,50m. Die Durchmesser der Gruben variieren zwischen 0,78 und 0,90m; die Tiefe, gemessen von der horizontalen erhaltenen Oberfläche des gewachsenen Bodens sinkt von Westen nach Osten (0,40-0,70m) und dürfte den ursprünglichen Geländeverlauf anzeigen. Einige Grubensohlen sind mit Kieseln ausgelegt. Ausser spärlichen Holzresten sind keine Pfostenfragmente gefunden worden. Le-

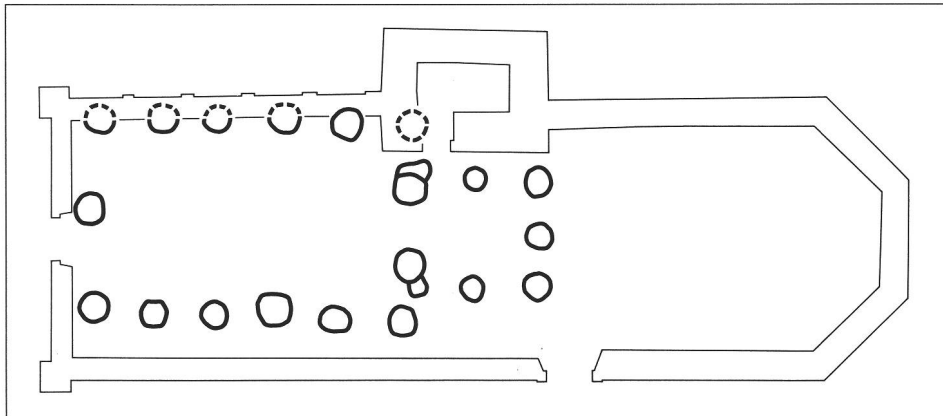
Abb. 6 und 7
 Kirchlindach. Grundriss der Holzkirche mit Rekonstruktion der Pfosten und Wände. M. 1:200. Zeich-
 nung Büro Stöckli.
 Kirchlindach. Plan de l'église en bois et reconstruction des poteaux et parois.
 Kirchlindach. Pianta della chiesa di legno e ricostruzione dei pali e parete.

Die sakralen Nachfolgebauten, der Grundriss und die vermutliche Zugehörigkeit eines Friedhofes erlaubt den Pfostenbau als Holzkirche zu bezeichnen: das Rechteck als Schiff, das Quadrat als Chor. Es handelt sich um zwei eigenständige Pfostenkonstruktionen mit Firstpfetten und Rafen. Die Firstpfette im Schiff ist vom durchlaufenden Ständer in der Mitte der Westfassade und von einem verkürzten Firstpfettenstiel auf einem Querholz über den vier Ständern der Ostfassade getragen worden. Die Firstpfette des Chores befand sich in der Verlängerung jener des Schiffes. Im Osten ist sie auf dem mittleren Ständer des geraden Chorschluss-

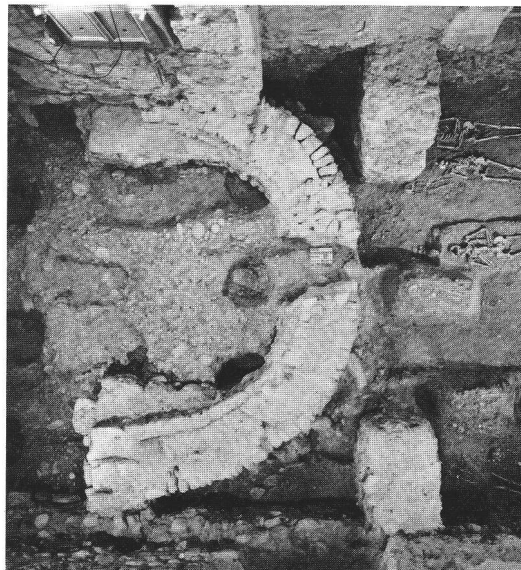
Abb. 11
Kirchlindach. Die Bauphasen der Apsis der ersten Steinkirche. Im Osten schliessen Gräber an. Foto ADB.
Kirchlindach. Les phases de construction de l'abside de la première église en pierre; à l'est des tombes.
Kirchlindach. Le fasi di costruzione dell'abside della prima chiesa di pietra. A est delle tombe.
