Die ehemalige Benediktinerabtei St. Johannsen bei Erlach

Bericht über die bisherigen archäologischen Untersuchungen (1961-1979)

Luc Mojon

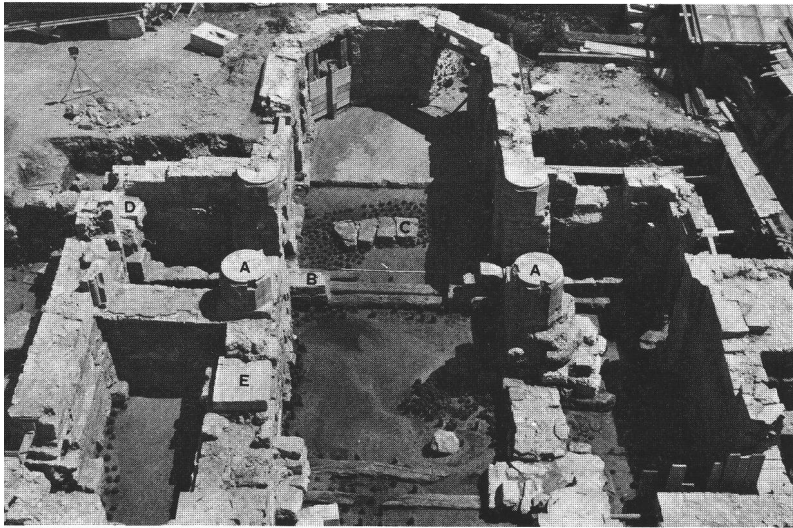
Abb. 4
Grundmauern von Chor und Sanktuarium der (abgetragenen) zweiten, spätgotischen Klosterkirche, sowie Reste der romanischen Kirche. Zustand am Ende der dritten Grabungsetappe.

A Östliche Vierungs-, bzw. Chorpfeiler der zweiten Kirche, B Schwelle zur Hauptapsis der romanischen Kirche mit zugehörigen Bohlen, C Pfahlwerk und Platten der Apsismauer, D Ansatz der nördlichen Seitenapsis, E Grundplatte des nordöstlichen Pfeilers des Chorquadrats der ersten Kirche.
Fondations du choeur et du sanctuaire de la deuxième église, démontée.
Muri di fondazione del coro e del santuario della seconda chiesa, smontata.

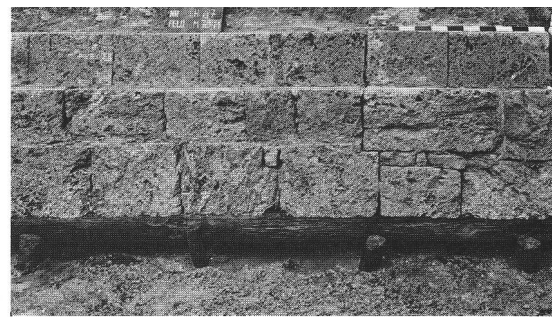
Abb. 7
Blick von Osten auf die romanische westliche Grundmauer des östlichen Kreuzgangflügels. Unten die durch seitliche Pfähle vor dem Abgleiten von den Pfahlköpfen bewahrten Bohlen, oben der Fundamenteinsprung, über dem das vorgesehene Fussbodenniveau eingeritzt war.
Fondations du mur ouest de l'aille orientale du cloître roman. Vue prise de l'est.
Vista dall'est sul muro di fondazione ovest romanico del chiostro.

nur knapp herausragten. Um diese nicht zu verletzen, versah man sie beim Einschlagen mit einem Eisenring. Über die Pfahlköpfe legte man im Abstand von einer Spanne pro Mauerzug zwei parallele Eichenbohlen, die am Ende in der Regel durch eine Überblattung mit den folgenden Bohlen verbunden wurden. Kurze seitliche Pfähle verhinderten ein Abgleiten (Abb. 7). Wo heute das Steinwerk fehlt, unterrichteten allenthalben solche Bohlen über den Verlauf einstiger Mauern. Über den Bohlen liess sich nun das meist nur auf der Innenseite, knapp unterhalb des Fussbodens leicht einspringende Fundament hochführen, wobei man sich für den Mauermantel vorwiegend überaus exakt gehauener Tuffquader bediente. Regelmässig finden sich durchgehende, faustgrosse quadratische Löcher zuhanden der beiderseits herausragenden, weiter oben wiederverwendeten vierkantigen Balken der fliegenden Baugerüste. Das gewünschte Fussbodenniveau, das etwa einen Meter über die Bohlen zu liegen kam, und das man an den Mauern anriss, erreichte man, indem man die Kammern zwischen den Fundamentmauern auffüllte. Zu diesem Behuf hatte man anscheinend eine Art Tore offen gelassen, die nachträglich zugemauert wurden. Die Auffüllung besteht unten aus Sand. Es folgen eine isolierende Lehmschicht, eine erste Rollierung, sandiger Lehm mit Tuffbrocken und eine zweite Rollierung, die den begehbaren Mörtelboden trug. Die mit dem Beil scharf zugespitzten Pfähle des Gründungsbaus wurden überall voneinander abgerückt, so dass die Reibungsfläche des Pfahlsystems,

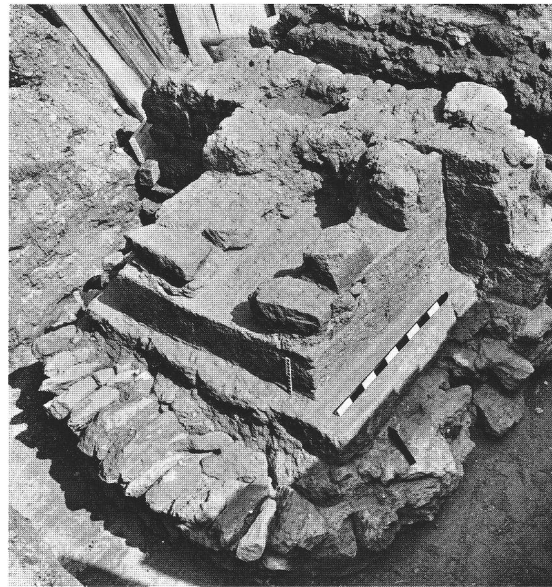
Abb. 8
Der romanische Kreuzaltar von Südwesten, dahinter Stücke der Chorschranke.
Autel roman, vu du sudouest.
Altare romanico, dal sudovest.

tischen Kreuzaltar (Abb. 8), hierauf eine Stufe, die ins Laienhaus hinabführte. Etwa ein Meter westlich des östlichen Kreuzpfeilerpaars muss ebenfalls eine Stufe gelegen haben. Ob sich erst hier die Grenze zwischen Sanktuarium und Mönchschor befunden, und der Hauptaltar im Vorjoch gestanden hat, und, sollte dies je der Fall gewesen sein, zu welcher Zeit, kann vorderhand nicht eruiert werden⁸. Die Jochzahl des romanischen Laienhauses ist noch nicht mit Sicherheit bekannt. Ausser dem Westportal, von dem mehrere mächtige Gewändestücke zeugen, und der Pforte, die in den Ostflügel des Kreuzgangs geführt hat, fand sich eine Tür auf der Nordseite, unmittelbar westlich der Flucht der Chorschranke.

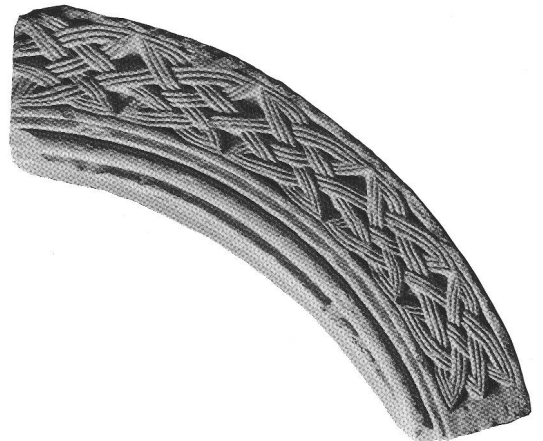
Abb. 9
Romanisches Werkstück mit Flechtwerk. Vom Sichelbogen einer Pforte.
Pièce d'architecture romane; fragment d'arcature de porte.
Parte dell'arco di una porta romanica.

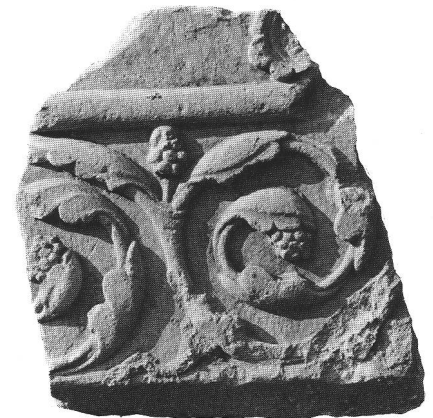
Abb. 14

Friesranke einer trapezförmigen Grabplatte, um 1215/20. Mutmasslich vom Tischgrab eines mirtierten Abtes von St. Johannsen.

Beatrice Rieger¹⁷ hat den Nachweis erbracht, dass einige hervorragende Rankenfragmente (Abb. 14) und der Kopf eines Geistlichen mit grosser Wahrscheinlichkeit zur trapezförmigen Grabplatte eines mitrierten Abtes von St. Johannsen gehören. Möglicherweise handelt es sich um ein Tischgrab des früheren 13. Jahrhunderts. Unverkennbar ist die Nähe u. a. zum Portail peint der Kathedrale von Lausanne, will heissen abermals zu einem Werkbe-
