Die römische Siedlung von Riom (Oberhalbstein, GR)

Autor(en): **Rageth, Jürg**

Zeitschrift: **Archäologie der Schweiz : Mitteilungsblatt der Schweizerischen Gesellschaft für Ur- und Frühgeschichte = Archéologie suisse : bulletin de la Société suisse de préhistoire et d'archéologie = Archeologia svizzera : bollettino della Società svizzera di preist**

Band (Jahr): **5 (1982)**

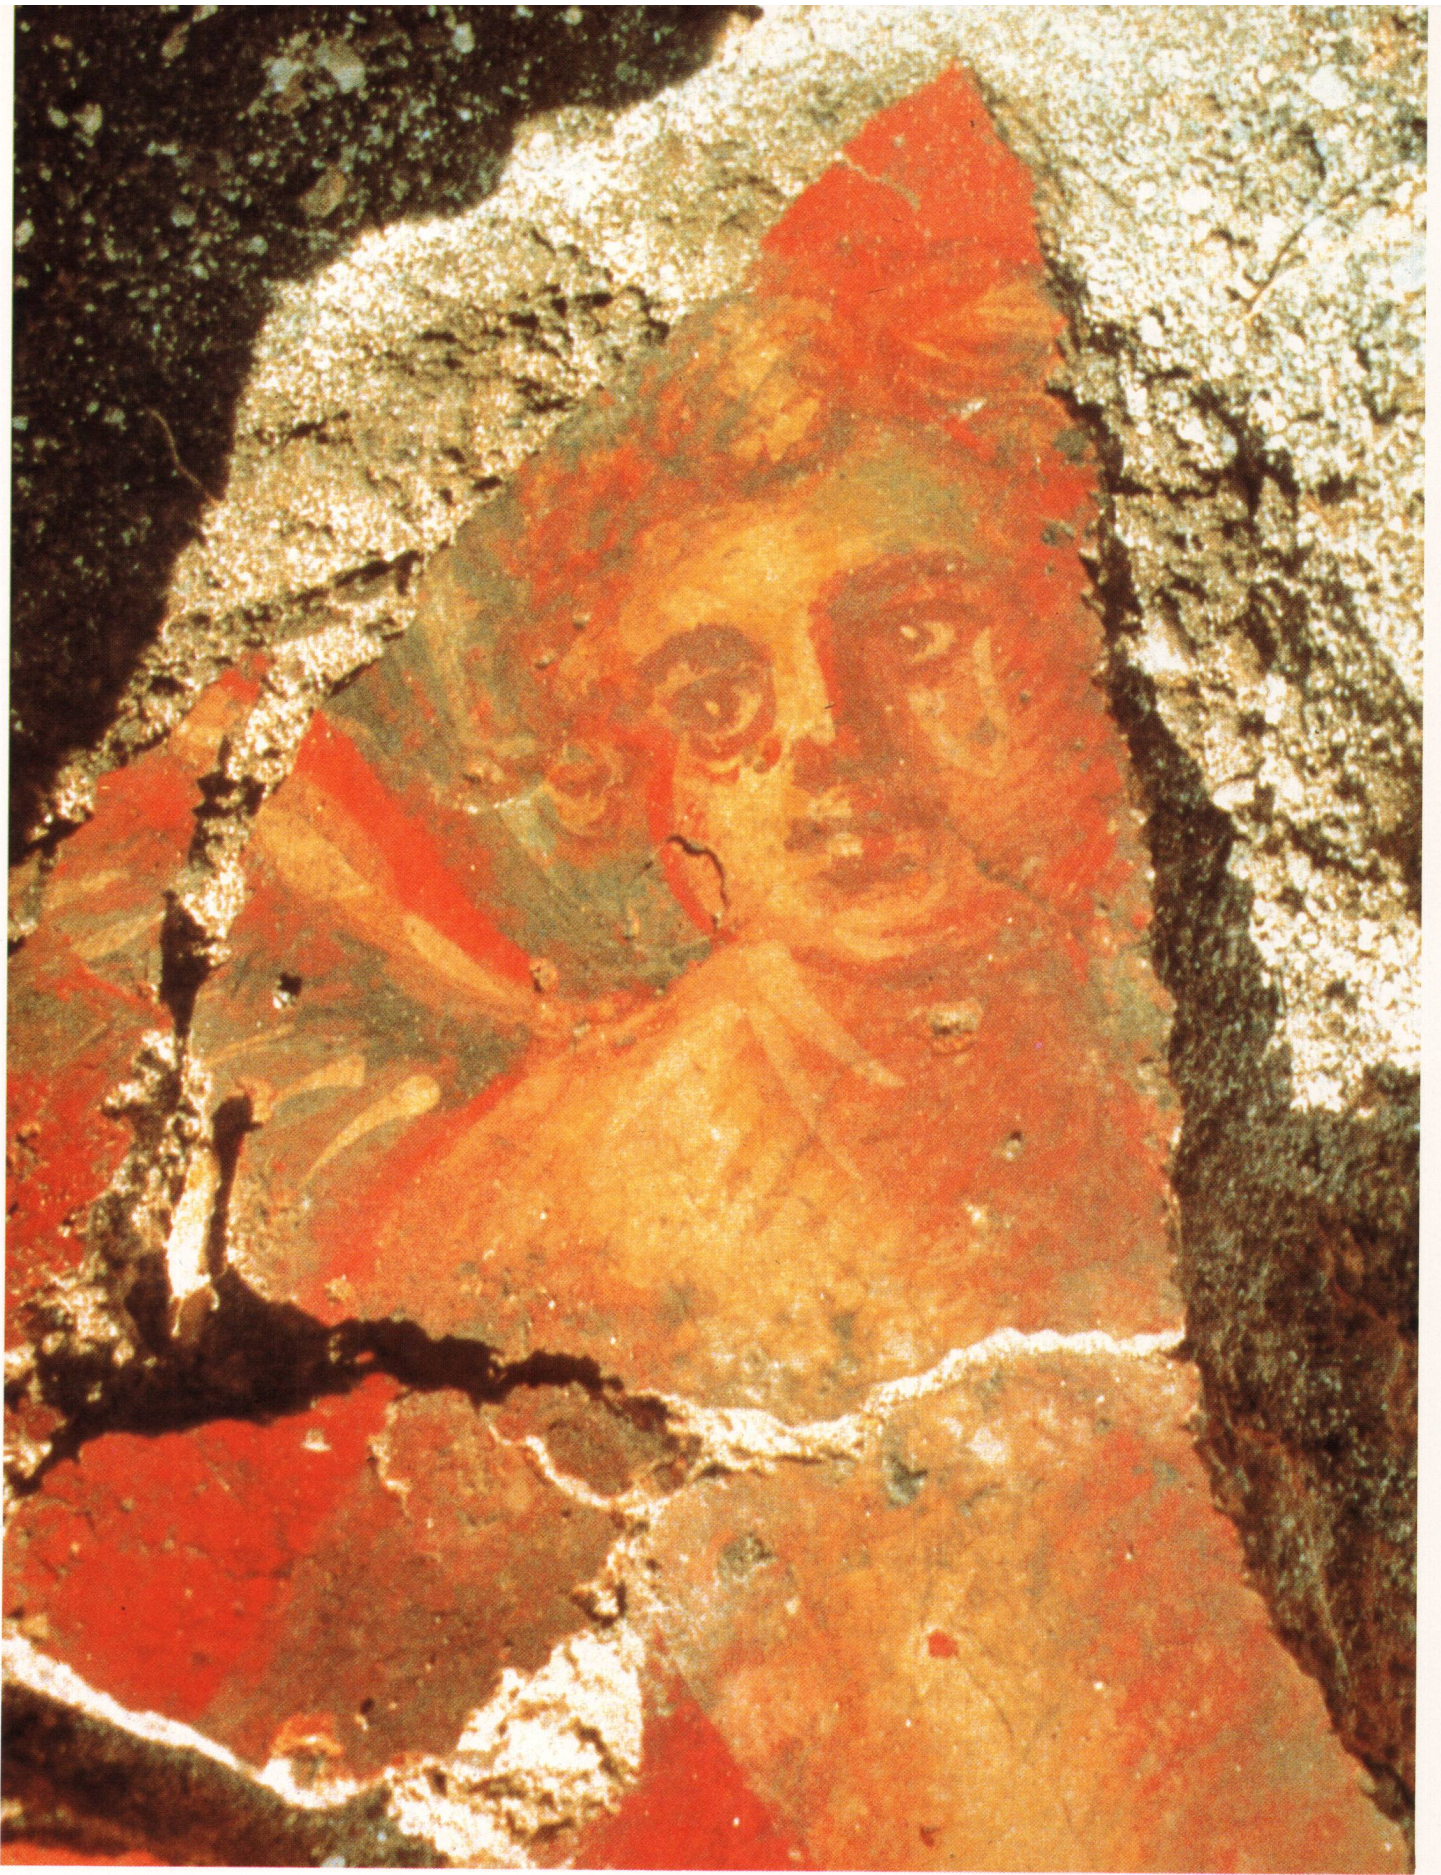
Riom 1980, Römische Wandmalerei mit Darstellung eines Amors. Foto Archäologischer Dienst Graubünden
Riom 1980, peinture murale romaine avec représentation d'un Amour.
Riom 1980, pittura murale romana con Amor.

rei und viele Bruchstücke eines – wohl mit Schilf – gerauhten Verputzes zum Vorschein. Das wohl interessanteste Fragment bildete eine sehr schöne Darstellung eines Amors (Farbbild S. 136), daneben kamen aber auch verschiedene Kreismotive, Blütenmotive, eine vegetabilische Ornamentik, eine Streifenmalerei und vieles andere vor³. Unter der Bauschuttschicht mit den Freskenfragmenten fanden sich mehrere kleinere Schmiedegruben, die bereits in den anstehenden Kies eingetieft waren und unseres Erachtens am ehesten auf der Baustelle zur Herstellung der für den Bau des Gebäudes notwendigen Eisennägel und Eisengeräte verwendet wurden⁴. Während sich am Süden dieses Raumes ein Türeingang mit Schwelle und Türgewände nachweisen

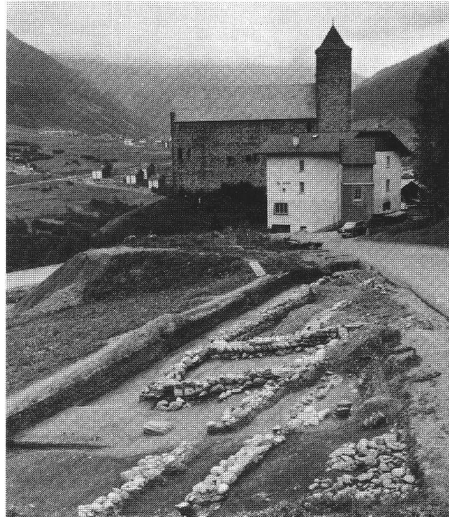
Abb. 1
Riom 1975, Römische Gebäudereste; im Hintergrund die Burg von Riom.
Riom 1975, vestiges de bâtiments romains; à l'arrière plan, le château fort de Riom.
Riom 1975, resti di edifici romani, nello sfondo il castello di Riom.

Anlässlich von Strassenverbreiterungsarbeiten stiess man 1974 unmittelbar unterhalb des Dorfes Riom, in der sog. Cadra, auf römische Mauerfundamente. In zwei kürzeren Grabungskampagnen, die 1974 und 1975 durch den Archäologischen Dienst Graubünden durchgeführt wurden¹, stiess man auf die Überreste eines römischen Gebäudes (Abb. 1). Die anlässlich dieser Ausgrabungen entdeckten Funde erbrachten den Nachweis, dass das betreffende Gebäude vom 1. bis ins 4. Jahrhundert n. Chr. bewohnt war.

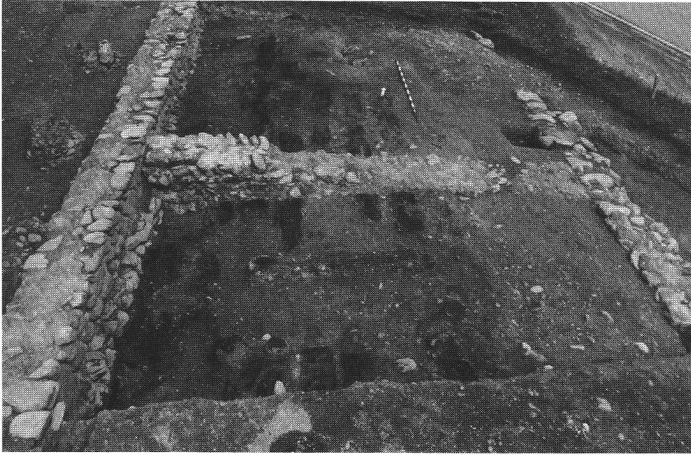
Abb. 3
 Riom 1980, Gebäudekomplex mit Überresten eines verkohlten Bretterbodens.
 Riom 1980, bâtiment avec restes d'un plancher brûlé.
 Riom 1980, complesso di edifici con i resti di un pavimento di legno carbonizzato.

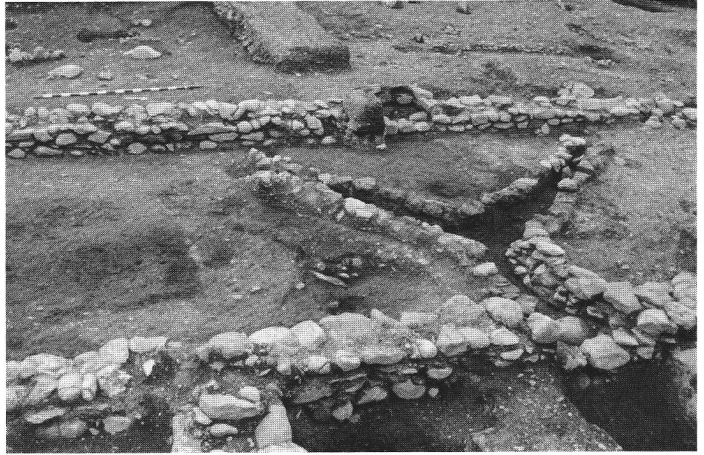
Abb. 4
 Riom 1980, Gebäudekomplex mit Kanalheizung.
 Riom 1980, bâtiment avec un chauffage par canal.
 Riom 1980, complesso di edifici con riscaldamento a canale.

Im westlich gelegenen »portikusartigen« Raum fand sich ein guter Mörtelboden und eine ausgezeichnet erhaltene, Y-förmige Kanalheizung (»kaminartige« Unterbodenbeheizung; Abb. 4), deren Plattenbedeckung noch weitgehend in situ vorhanden war und die wohl schon in spätrömische Zeit datiert. Das Praefurnium (»Ofenloch«) der Kanalheizung war noch erkennbar. Unter dem Mörtelboden und unter der Kanalheizung kamen noch eine Anzahl Schmiedegruben und eventuell auch andere Werkgruben zum Vorschein (s. oben).

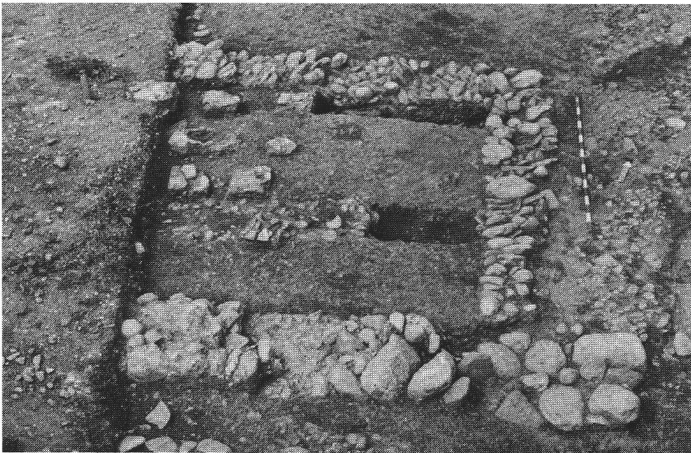
Abb. 5
 Riom 1980, Teil einer Hypokaustanlage.
 Riom 1980, partie d'un hypocauste.
 Riom 1980, parte di un ipocausto.

Zwischen den beiden langgezogenen Räumen fanden sich die relativ kümmerlichen Überreste von weiteren Räumlichkeiten, darunter ein Raum mit einer Hypokaustanlage (Warmluftbeheizung von Boden und Wänden; Abb. 5), die vielleicht von einem Wohnraum oder gar einem Bad stammen könnte. Ob die nördliche Partie zwischen den beiden langgezogenen Räumen hofartig offen war, muss dahingestellt werden, doch lässt das Vorhandensein eines Sickergrabens unmittelbar westlich des östlichen Raumes dies zumindest vermuten.

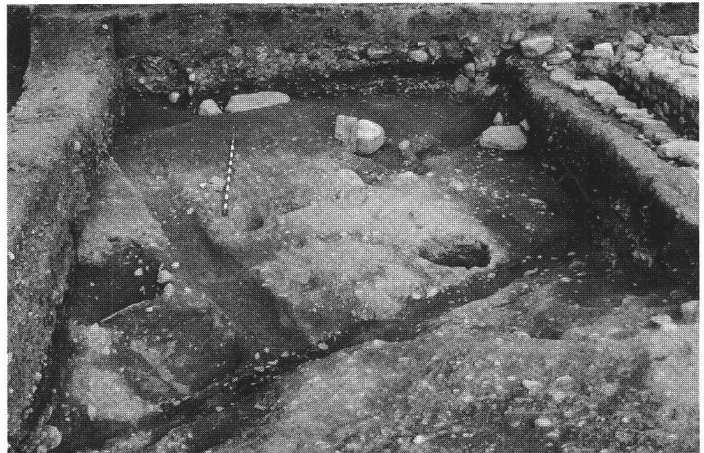
Abb. 6
 Riom 1981, Balkenlager und Unterlagsplatten eines frühkaiserzeitlichen Holzbaus.
 Riom 1981, emplacement de poutres et dalles en pierre de fond d'une construction en bois du début de l'époque romaine.
 Riom 1981, travi e lastre di un edificio di legno dell'impero antico.

Westlich des grossen Gebäudes fanden sich die Überreste, d.h. die Balkenlagergräben und die Unterlagsplatten eines grossen Holzbaus in den anstehenden Kies des Abhangs eingetieft (Abb. 6), der unseres Erachtens in der frühen

Kaiserzeit erstellt worden sein dürfte. Merkwürdigerweise ist dieser Bau nicht in der selben Richtung orientiert wie das Hauptgebäude, sondern er verläuft diagonal dazu. Über den Balkenlagern lagen ein jüngeres Mörtelbodenniveau und nochmals darüber dicke, praktisch sterile Kiesaufschüttungen. Jünger als der frühe Holzbau muss ein Nebengebäude sein, das südlich des Holzgebäudes stand und im jetzigen Zeitpunkt erst teilweise ausgegraben ist. Dieses Nebengebäude, das zweiphasig ist, enthielt ebenfalls eine Hypokaustanlage sowie Überreste von Wandmalereien. Das Praefurnium der Hypokaustheizung lag auf der Nordseite des Gebäudes. Die Hypokaustpfeiler bestanden aus gebrannten Tonplatten, die Suspensurplatten waren aus Tuffstein gehauen. Die Westmauer und die Nordmauer des Gebäudes wurden von einem mit Steinplatten abgedeckten Kanal (Innenbreite nur ca. 10–15 cm; Abb. 7) begleitet. Dieser Kanal diente unseres Erachtens lediglich dazu, die in den Abhang eingeschnittenen Gebäudemauern zu entfeuchten und das Abwasser in die Wiese hinaus abzuleiten. Es scheint uns interessant zu beobachten, wie der Abwasserkanal hart unterhalb des Nebengebäudes abwinkelt, um das weiter unten liegende Hauptgebäude elegant zu umgehen. Unmittelbar nordwestlich des Nebengebäudes fand sich ein zweites, kleines Nebengebäude (Abb. 8), das zur Zeit

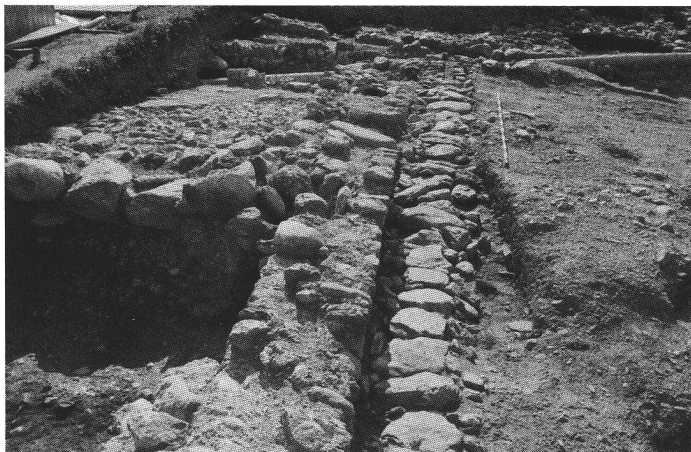
Abb. 7
 Riom 1981, mit Steinplatten abgedeckter Abwasserkanal, links davon Nebengebäude mit Hypokaust.
 Riom 1981, égout recouvert de dalles de pierre; à gauche, une annexe avec un hypocauste.
 Riom 1981, fogna coperta con lastre di pietra, a sinistra edificio annesso con ipocausto.

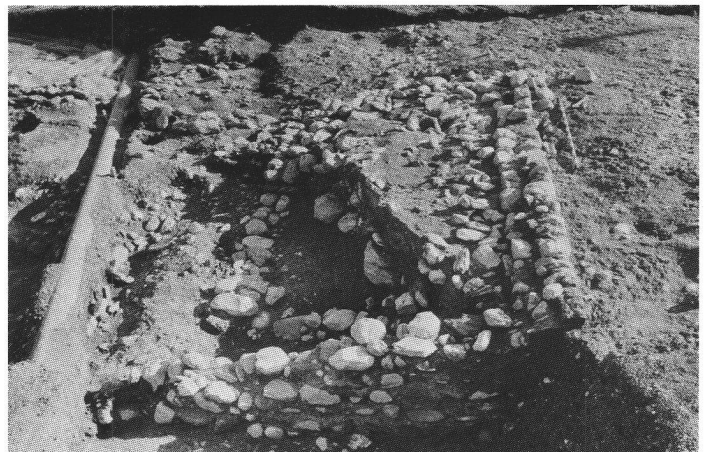
Abb. 8
 Riom 1981, kleines Nebengebäude.
 Riom 1981, petite annexe.
 Riom 1981, piccolo edificio annesso.

noch nicht definitiv ausgegraben ist. Eine »kanalartige« Konstruktion mit lehmig-brandigen Schichten (wohl Asche) im Gebäude drin, Reste einer gerundeten, rot ausgebrannten Konstruktion und Brandspuren, ebenfalls im Gebäude sowie Stein- und Ziegelversturz usw. lassen zumindest vermuten, dass es sich hierbei eventuell um einen Bau handeln könnte, in dem etwas gebrannt oder hergestellt wurde; es scheint uns wahrscheinlich zu sein, dass er letztlich abbrannte. Eine Kiesgrube unmittelbar nördlich des zuletzt erwähnten Nebengebäudes dürfte wohl römischen Ursprungs sein.

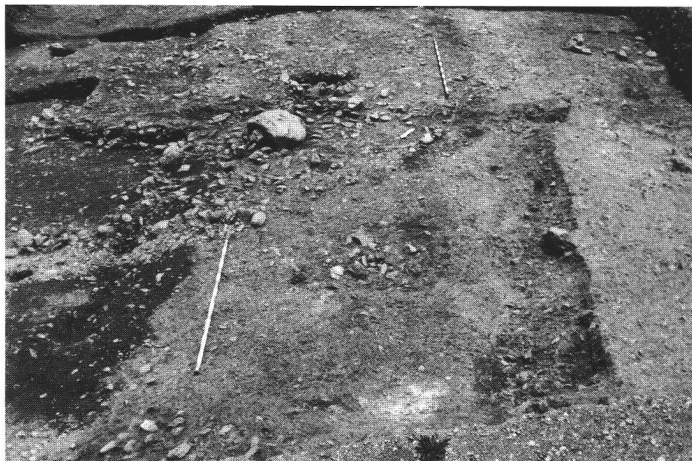
Abb. 9

Riom 1981, wohl frühmittelalterlicher Hausgrundriss.
Riom 1981, plan d'une maison, très probablement du haut moyen âge.
Riom 1981, fondazioni di casa del alto medioevo probabilmente.

Im westlichen Teil der Grabung (siehe Plan Grabung 1980) fanden sich Überreste einiger einfacher kleiner Holzhäuser oder Holzhütten, so z.B. »grubenartige« Einschnitte in den Abhang (Abb. 9), mehrere Herdstellen, brandige Verfärbungen und verkohlte Balkenlager von abgebrannten Hütten, vereinzelt Trockenmauern und eine grosse Zahl Pfostenlöcher, Pfostengruben und Pfosten- oder Balkenunterlagen. Eine dieser Herdstellen (Abb. 10) ruhte unmittelbar auf einer Mauerkrone des römischen Hauptgebäudes, d.h. des westlichen Langraumes mit der Kanalheizung. Dies kann wohl nur heissen, dass diese Herdstelle und damit wohl auch eine zugehörige Hütte erst nach Abgang des römischen Gebäudes angelegt worden sein können, d.h. in spätrömischer oder eher noch frühmittelalterlicher Zeit. Verschiedene Pfostenlöcher eines oder mehrerer Holzgebäude durchschlugen sowohl die Mauern des Nebengebäudes mit der Hypokaustanlage als auch den frühkaiserzeitlichen Holzbau und den darüberliegenden Mörtelboden, was sicher soviel heisst, dass diese Pfostenbauten jünger als alle übrigen erwähnten Befunde sein müssen. Einige dieser Holzhütten schienen im sanft abfallenden Abhang reihenartig übereinander angelegt worden zu sein. Diese Hütten (Block- oder Ständerbauten?) wiesen Ausmasse von schätzungsweise etwa 6 x 3 m, 6 x 4 m und

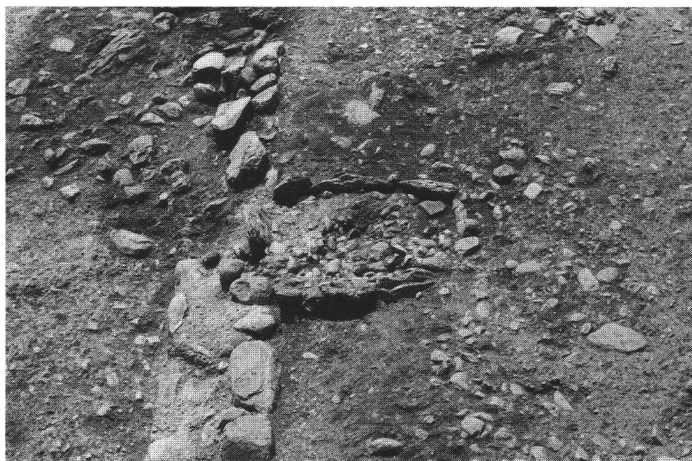
Abb. 10

Riom 1980, Herdstelle auf Mauerkrone M 15.
Riom 1980, foyers sur le sommet du mur M 15.
Riom 1980, focolare sul muro M 15.
