Zeitschrift: **Archäologie der Schweiz : Mitteilungsblatt der Schweizerischen Gesellschaft für Ur- und Frühgeschichte = Archéologie suisse : bulletin de la Société suisse de préhistoire et d'archéologie = Archeologia svizzera : bollettino della Società svizzera di preist**

L'archéologie en aide à l'histoire: le monastère de Géronde VS

François-Olivier Dubuis

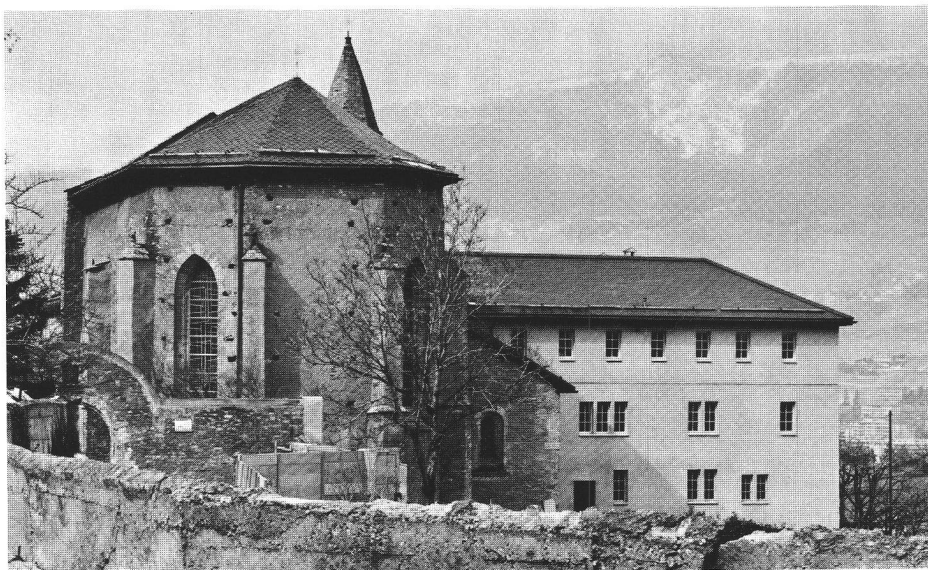
fig. 1
Le monastère de Géronde, vu de l'est.
Blick von Osten auf das Kloster Géronde.
Il monastero di Géronde visto dall'est.

Sur une colline au sud de Sierre, une église avec son clocher de tradition romane et son chœur gothique (fig. 1) s'impose comme le seul témoin encore vivant du Géronde médiéval. Sur ce sanctuaire et ses fonctions successives, les documents d'archives apportent maints renseignements. En 1233 un acte est passé «à Géronde, dans l'église Saint-Martin» en présence de «Rodolphe, prieur de Géronde». Prieuré et sanctuaire sont, jusque dans la première moitié du XIV^e siècle, la paroissiale et la cure de Sierre que desservent les chanoines d'Abondance (Savoie).

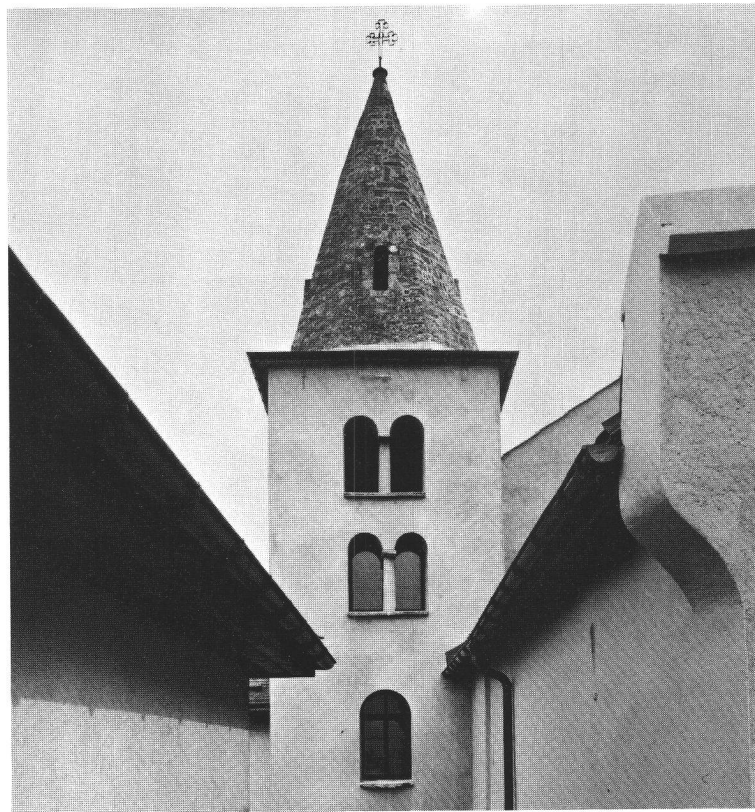
fig. 3
Le clocher roman, avec flèche maçonnée du XV^e siècle.
Der romanische Glockenturm.
Il campanile romanico.

L'évêque André de Gualdo (dès 1418) trouva un Géronde à l'abandon depuis plus d'un demi siècle et gravement ruiné (*totaliter desolatum et funditus dirutum*). Dans l'intention d'y rétablir la vie religieuse, il se livra à d'importantes réparations. Nous avons pu constater qu'il construisit la flèche de pierre sur le clocher (fig. 3), exhaussa l'église et en reconstruisit la façade occidentale. Il rebâtit un étage sur les murs découronnés de l'ancien prieuré et refit à neuf tout l'intérieur de la maison. La grande salle du rez, au niveau de la cour, devait sans doute être le réfectoire; l'étage pouvait accueillir quelques cellules. L'acte de fondation du couvent des carmes⁷ put être donné en 1425, après une première série de travaux; le nombre des religieux était fixé à un maximum de vingt, y-compris les frères convers. Les suppliques adressées au Saint-Siège, pour obtenir des indulgences à l'intention des bienfaiteurs, prouvent, avec les donations reçues, que les chantiers durèrent encore bien des années, jusque vers le milieu du XVe siècle.
