Zeitschrift: **Archäologie der Schweiz : Mitteilungsblatt der Schweizerischen Gesellschaft für Ur- und Frühgeschichte = Archéologie suisse : bulletin de la Société suisse de préhistoire et d'archéologie = Archeologia svizzera : bollettino della Società svizzera di preist**

Muralto - Park Hotel

Pierangelo Donati

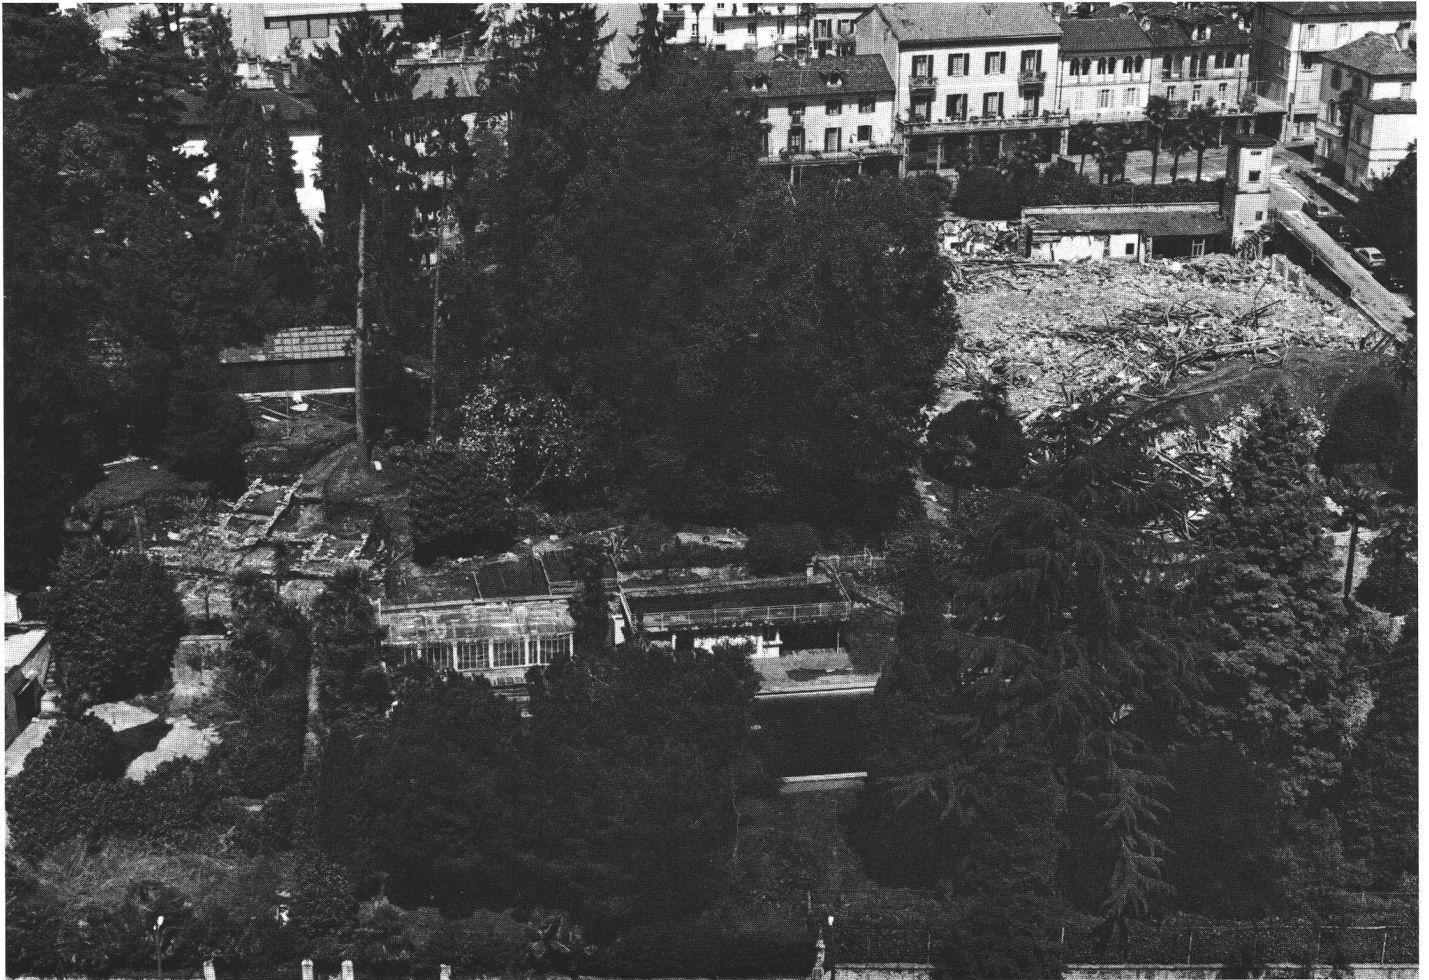
fig. 1
 Veduta generale dell'area di scavo; a destra le macerie dell'albergo demolito che parzialmente ricoprono l'area del primo scavo.
 Blick auf die Grabung; rechts Schutt des abgerissenen Hotels, der teilweise das zuerst untersuchte Areal überdeckt.
 Vue générale de la fouille; à droite les débris de l'hôtel démolit qui recouvrent partiellement la surface des premières fouilles.

Ben volentieri abbiamo accolto l'invito a presentare, entro breve tempo, le prime informazioni relative allo scavo di salvataggio che l'Ufficio Cantonale dei monumenti storici ha dovuto eseguire nel sedime del Park Hotel, in territorio del Comune di Muralto (fig. 1); ci siano però concesse alcune doverose precisazioni che dovrebbero facilitare la comprensione di questa prima comunicazione.

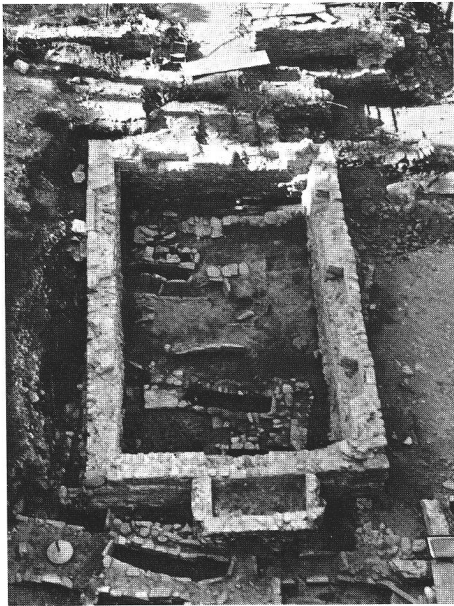
fig. 4
 Veduta parziale dello scavo PH1; entro il perimetro della «casa del monaco» più recente le sepolture ed i resti delle costruzioni romane.
 Blick auf die Grabungsstelle PH1, mit den Gräbern und römischen Bauresten.
 Vue du secteur PH1, avec tombes et restes de bâtiments romains.

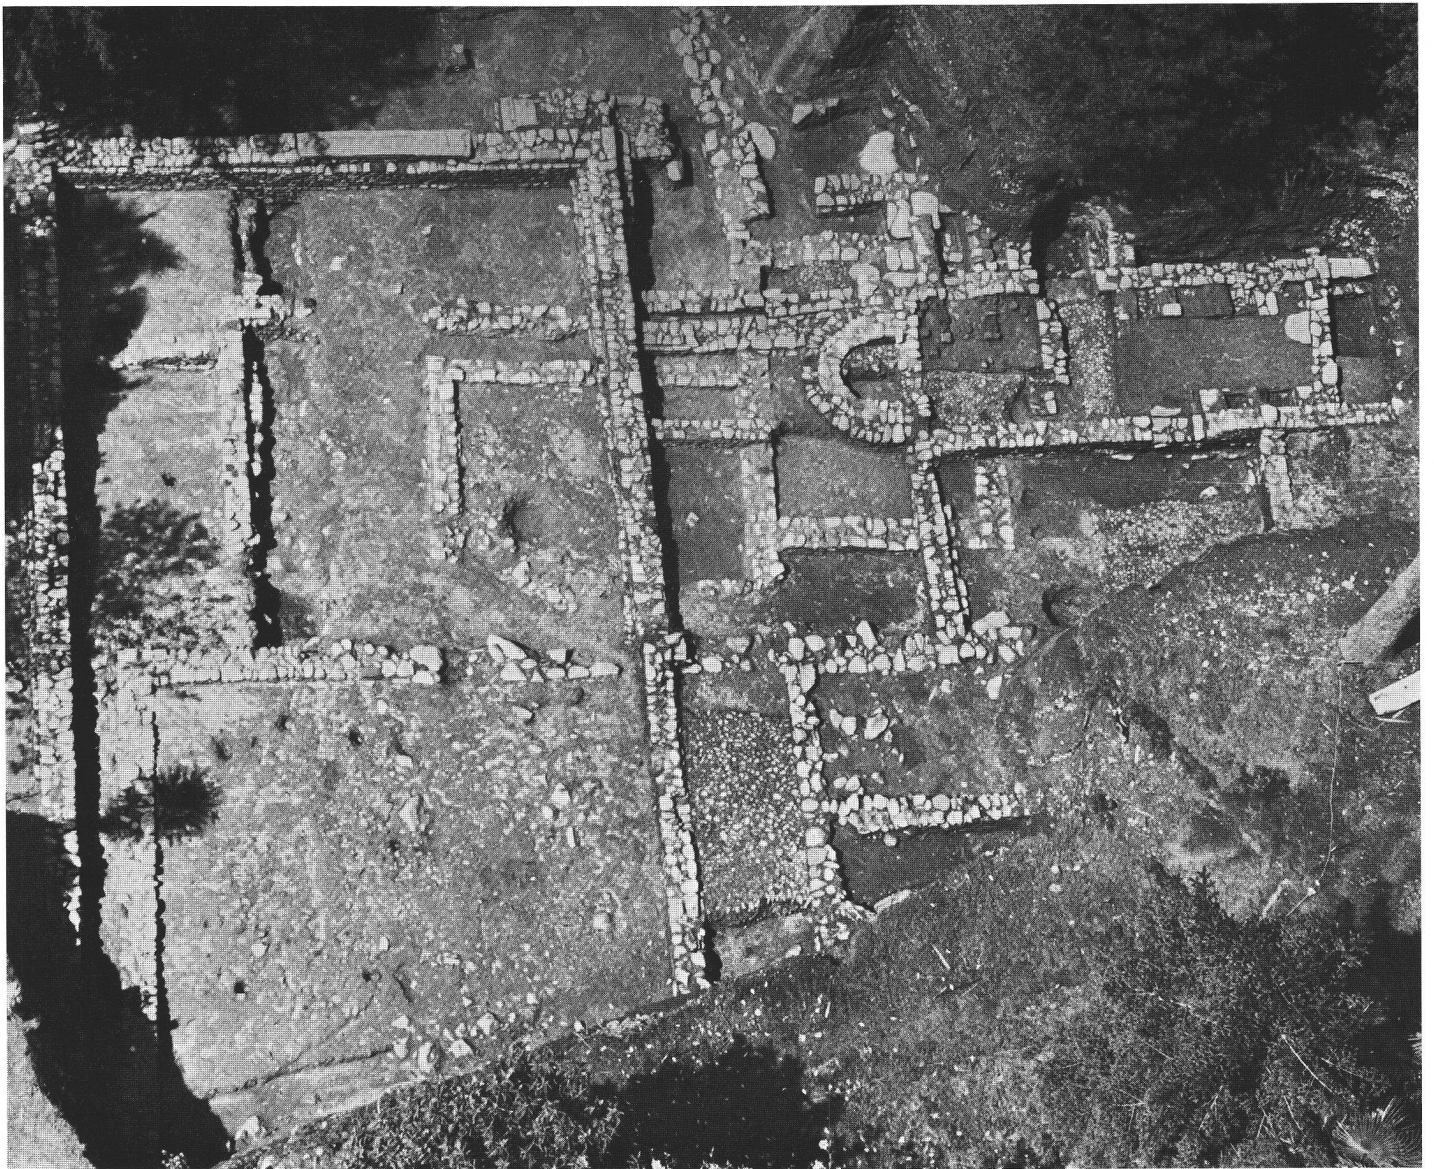
fig. 5
 Veduta generale dell'area PH2 a esplorazione ultimata; in basso a sinistra si notano i negativi dei pali dell'accampamento.
 Blick auf die Grabungsstelle PH2 gegen Ende der Kampagne.
 Vue générale de la surface PH2 à la fin des fouilles.

stradale che in una delle prime fasi dello sviluppo romano sostituisce la strada presente a monte del muro di controriva; questo tracciato viene conservato fino al 1911, con un aumento delle quote ed una riduzione del campo stradale. Alla continuità di questo insediamento fa invece riscontro la limitatezza nel tempo di quanto si è portato alla luce con l'esplorazione del sedime PH2 pur ammettendo che ciò non può essere considerato come una totale sorpresa. Infatti, l'esame della situazione catastale dell'ottocento permetteva già di affermare l'impossibilità dell'esistenza di una sequenza analoga a quella riscontrata entro i limiti del primo scavo. Anche in PH2 l'insediamento romano è sul terreno naturale dimostrando così l'occupazione di un territorio libero: a nord si osservano tre costruzioni in muratura, distribuite a gradoni e separate da un muro di sostegno che si sviluppa verso est, mentre a sud sono state evidenziate le tracce di un accampamento (fig. 5).

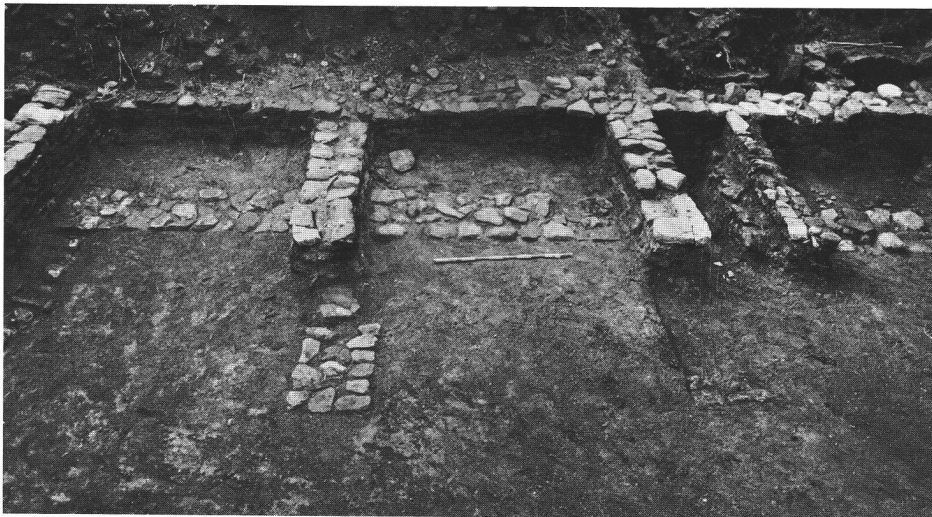
fig. 6
 I resti del primo emporio che è servito da modello
 per la costruzione della Werkhalle.
 Die Reste des ersten Gewerbebaues, der beim Bau
 der Werkhalle als Vorbild diente.
 Les restes du premier bâtiment qui a servi de modèle
 pour la construction du groupement d'ateliers
 (Werkhalle).

La situazione della quarta fase, caratterizzata da un edificio centrale quadrangolare internamente suddiviso da muretti che si appoggiano alle strutture principali, ricorda infatti una tipologia di emporio con depositi (fig. 6).

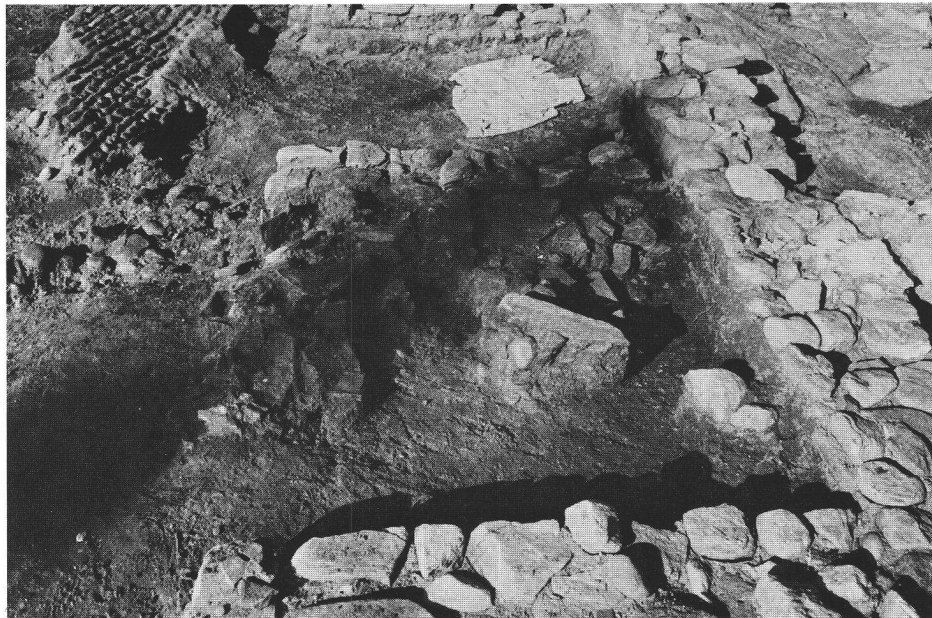
fig. 9

Entro la Werkhalle: i resti del forno per il vetro, a sinistra il muro »parafuoco« crollato con il rivestimento di intonaco.

avanti, si è invece constatata la presenza di resti per la lavorazione dei metalli (in particolare del bronzo) e per la fabbricazione del vetro.

Diciamo immediatamente che, pur precisa nella sua identificazione, questa vetreria non è quella cercata o supposta presente da lunghi anni per tentare di spiegare la grande densità di vetri romani presenti nel locarnese già nel I secolo; la posizione stratigrafica del nostro ritrovamento esclude infatti ogni possibilità di una sua connessione con i materiali del primo secolo. E' però inequivocabile che i primi tre scomparti, partendo dall'angolo nord-ovest, sono stati occupati da forni per la fusione della massa vetrosa ottenuta partendo da vetri di recupero aggiunti al silicato prodotto anche con la frantumazione del cristallo di quarzo.

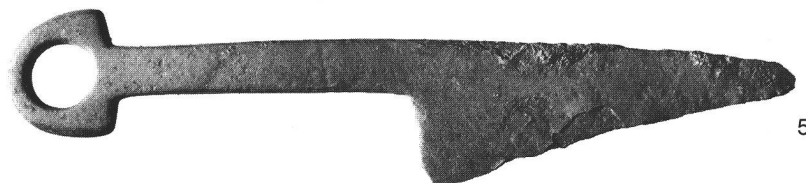
fig. 11
1 Fibula a scorpione; 2 Amo da pesca; 3,4 Chiave; 5 Coltello. Scala 1:1 (1.2); 1:2 (3-5).
Eisenzeitliche Fibel, Fischerhaken, Schlüssel und Messer.
Fibule de l'âge du fer, hameçon, clés et couteau.

Tra gli oggetti di bronzo segnaliamo una fibula del tipo a scorpione (fig. 11,1) proveniente dall'area dell'accampamento; un amo da pesca (fig. 11,2) nuovo di fabbrica e un elemento di bardatu-

Il ferro è variamente conservato a seconda della sua giacitura; nonostante ciò abbiamo potuto distinguere elementi appartenenti alle costruzioni quali zanche, chiodi, cardini, chiavi (fig. 11,3,4) e pochi attrezzi: un coltello (fig. 11,5), dimenticato tra le macerie di uno dei forni per il vetro ed un graffione, probabilmente usato per rimescolare o depurare dalle scorie la massa in fusione.

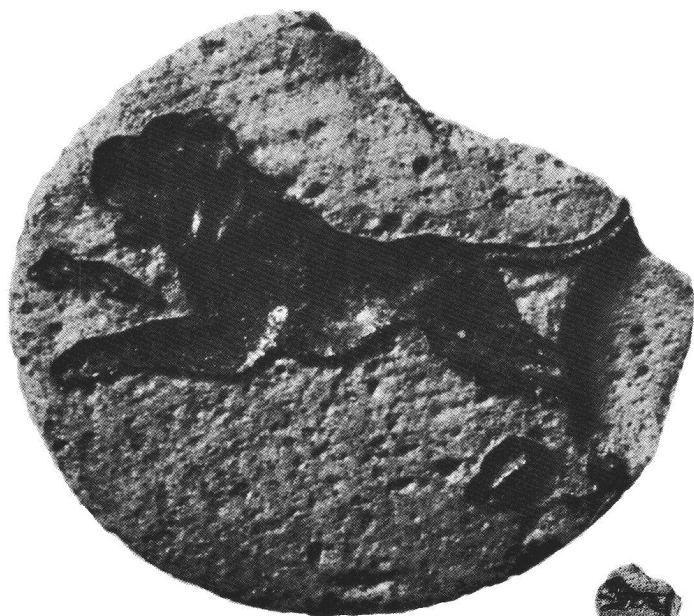
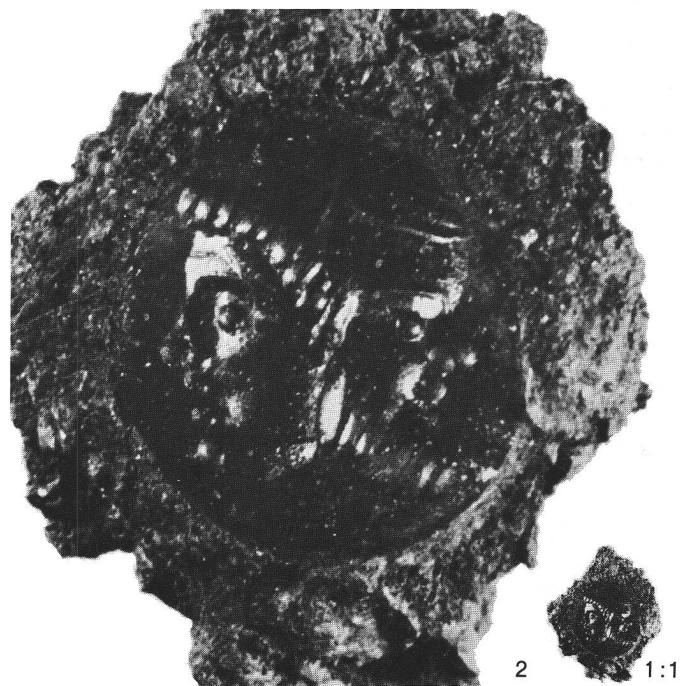
fig. 12
 1 Gemma leone; 2 Gemma Giano bifronte.
 Gemmen mit der Darstellung eines Löwen (1) bzw. eines Januskopfes (2).
 Gemme figurant un lion (1) respectivement un Janus bifrons (2).

Rarissimi sono gli oggetti appartenenti a questa classe di materiale; val di segnalare la presenza di due anelli digitali di ferro con le rispettive gemme: una di pasta vitrea blu, che porta un leone verso sinistra (fig. 12,1) e l'altra, con la figura di Giano bifronte (fig. 12,2), che a un primo esame appare d'ambra.

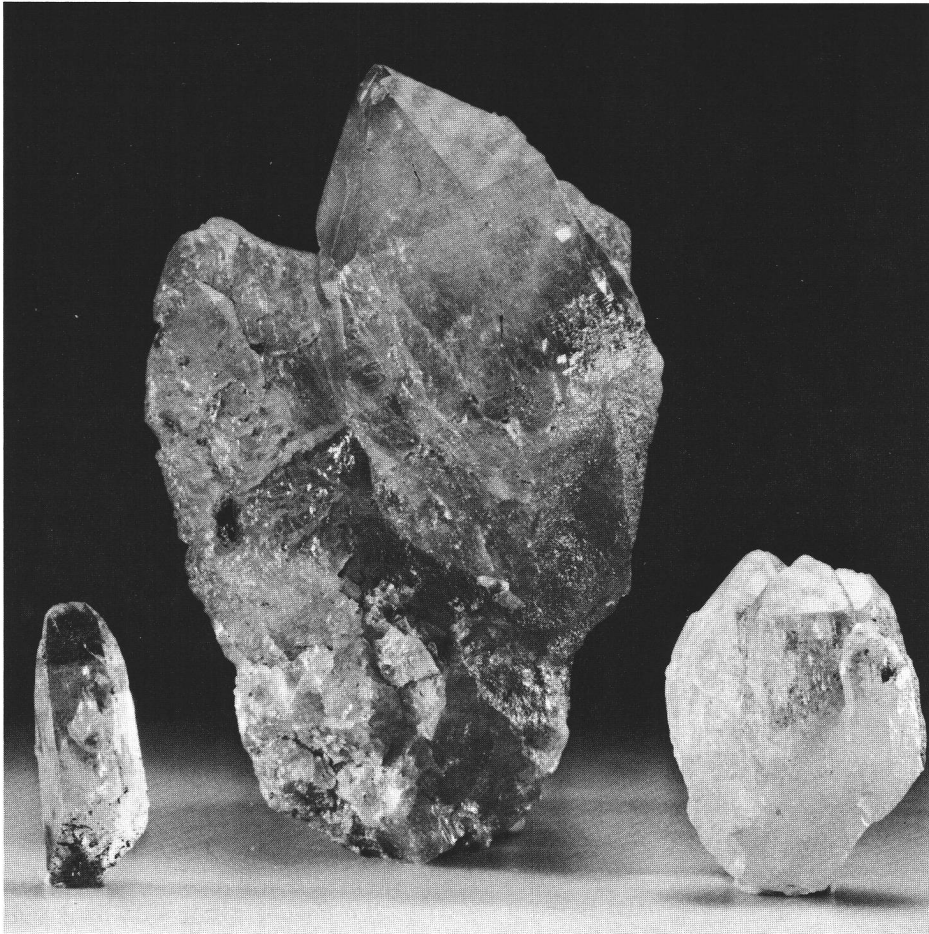
fig. 13
Cristalli. Altezza del più grande 12 cm.
Bergkristalle.
Cristaux de roche.

Di particolare interesse è la presenza del cristallo di rocca sotto forma di due blocchi (peso circa 11 kg) provenienti dal deposito, e di alcuni esemplari dalla forma caratteristica rinvenuti sparsi nell'area di scavo (fig. 13).

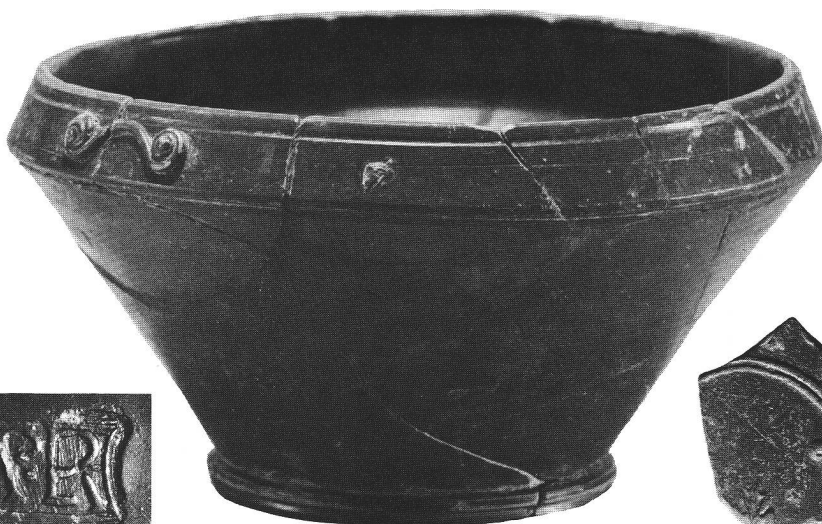
fig. 17
Tazza di aretina e bollo. Scala 1:1 (bollo ingrandito).
Kleine Schale aus Arretina, mit Stempel.
Coupe en sigillée arétine, avec estampille.

Tra i bolli quadrati menzioniamo la presenza di un MPER sull'unica tazza finora ricomposta (fig. 17); un PASSI/FELAM ritenuto tipico della Padania e di un VMBRICI/HOSPITIS (fig. 16,3) da assegnare come il primo della produzione aretina. Da ultimo il caso di un fondo di patera Drag 17 che porta al diritto il bollo quadrato LEVCI, noto ad Adria, Spalato, Ornavasso e Minusio, ed al rovescio lo sgraffito ROMA interpretabile come Romanus che può rimandarci ad Avillius Romanus che il Corpus ci indica come un vasaio della Valle del Po'.

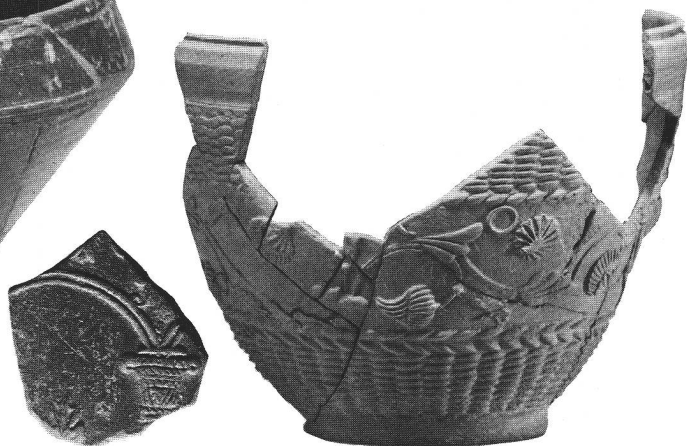
fig. 18
Frammento di Aco decorato.
Scala 1:1.
Fragment eines Acobechers.
Fragment de gobelet Aco.

fig. 19
Bicchiere di Aco. Scala 1:1.
Kleiner Acobecher.
Gobelet Aco.

di ACO nel primo strato di riempimento antropico (fig. 18,19).

Gli altri due frammenti decorati sono pure da attribuire alla bottega di ACO; uno di questi porta il motivo a colonnine identico a quello già riscontrato nella zona locarnese a Solduno (fig. 18).

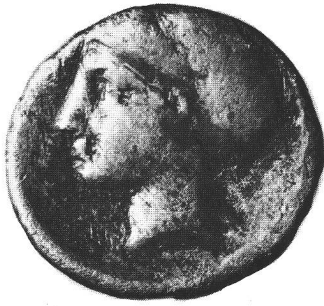
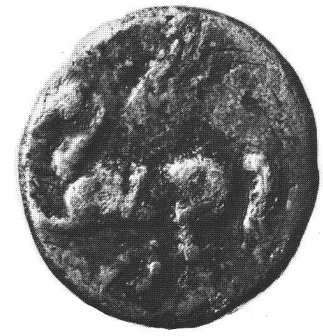
fig. 20
Emidramma di Corinto. Scala 3:1.
Halbdrachme von Korinth.
Demi-drache de Corinthe.

Per l'area locarnese si rimanda al lavoro di Werner Stöckli¹⁰ segnalando la presenza, ancora inedita, di una emidramma di Corinto (350-338 a.C.) (fig. 20) proveniente dai materiali dello scavo Piatti che potrebbe essere un indizio dell'ampiezza degli scambi commerciali.
