# Un canot gallo-romain à Yverdon-les-Bains

Autor(en): **Weidmann, Denis / Klausener, Max**

Zeitschrift: **Archäologie der Schweiz : Mitteilungsblatt der Schweizerischen Gesellschaft für Ur- und Frühgeschichte = Archéologie suisse : bulletin de la Société suisse de préhistoire et d'archéologie = Archeologia svizzera : bollettino della Società svizzera di preist**

Band (Jahr): **8 (1985)**

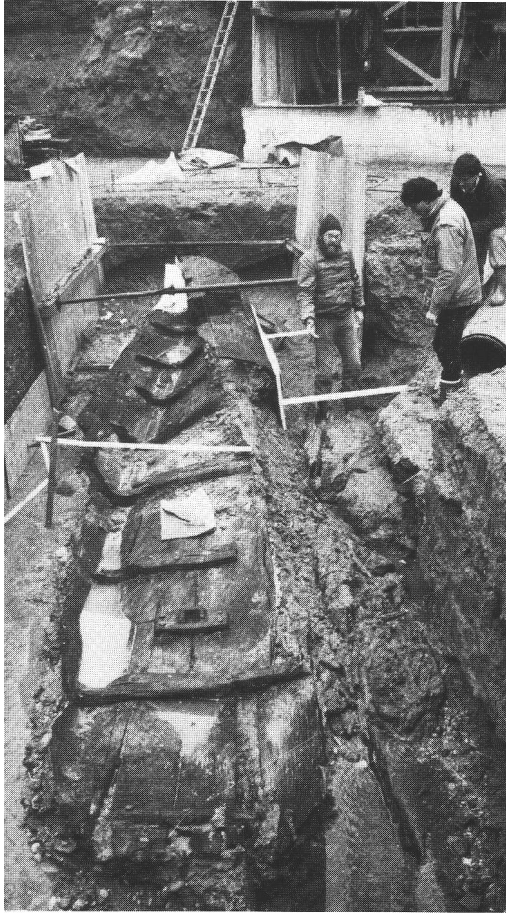
fig. 3a.b  
L'épave pendant son dégagement et son démontage partiel.  
Das Schiff während der Ausgrabung.  
La carcassa durante lo sgombro e smontaggio parziale.

L'intérêt de ce qui s'est avéré être une fort belle embarcation nous a incité à la sauvegarder et procéder à son extraction (fig.3). Le fond de la barque et toute sa partie orientale, bien conservée en élévation, montraient une bonne cohésion. Le prélèvement a donc été opéré d'une seule pièce. Un solide bâti métallique rigide, en forme de U inversé de 11 m x 2,5 m x 2 m a été préparé et posé à cheval par dessus l'épave. Des pou-

et sédiments ont exercé une pression sur le flanc sud, soulevant et tordant toute la partie orientale de l'embarcation (fig. 3a et 4). Le bordé tribord avant a été pressé à l'intérieur et le bordé bâbord s'est ouvert à l'extérieur. Malgré ces contraintes les deux tiers orientaux de l'épave sont conservés en grande partie jusqu'au sommet du bordé. Les parties hautes de la coque dans le tiers occidental ont été emportées par l'érosion. Les minces planches de chêne gorgées d'eau ont été affaiblies par la décomposition cellulosique; elles montrent de nombreuses fissures et déchirures transversales résultant des déformations et tensions qui ont affecté l'épave notamment par l'effet du tassement des sédiments.

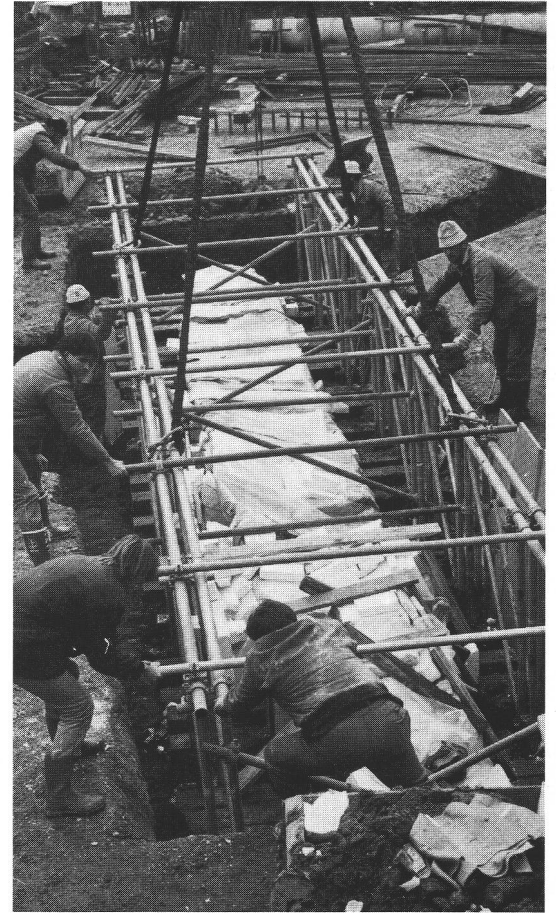
fig. 3c  
Le fond de canot est emporté en une pièce dans un bâti métallique.  
Der Schiffsboden wird in einem Stück gehoben.  
Il fondo del battello è trasportato in un pezzo unico in un cofano metallico.

tres de bois transversales ont été alors glissées une à une sous la masse de bois antique, prenant appui sur les longérons inférieurs du bâti. L'épave a été emballée dans un géotextile et dans un film de polyéthylène, puis calée par des blocs de mousse synthétique. La barque a ainsi été rendue indépendante du terrain ou elle reposait et, avec son bâti, elle a été évacuée le 20 décembre 1984 de son inconfortable position<sup>6</sup>.

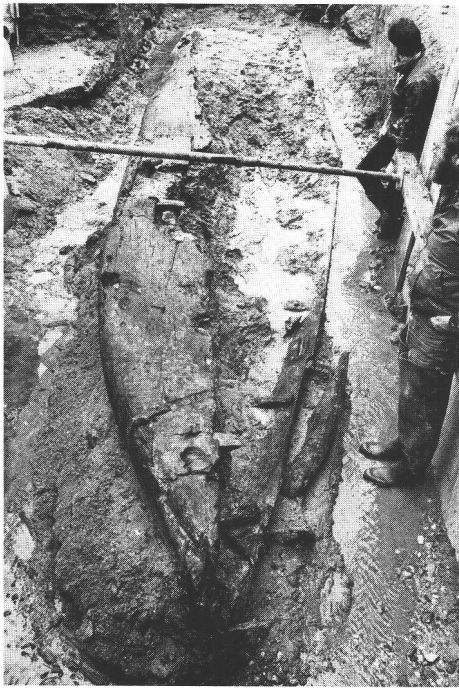
fig. 7  
 Vue de la proue du canot façonnée  
 comme une pirogue. On distingue  
 les brides métalliques qui retenaient  
 la pièce supérieure, tombée à droite.  
 Blick auf den Bug des Schiffes, das  
 wie ein Einbaum gearbeitet ist.  
 Vista della prua formata come una  
 piroga.

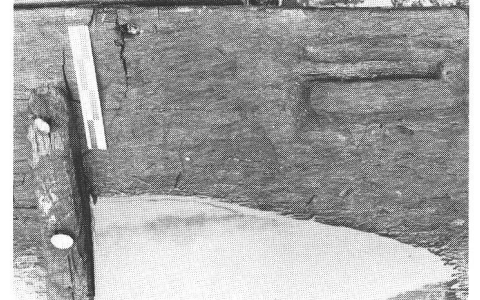
fig. 8a  
 L'intérieur de la proue montre les  
 membrures associées par paires,  
 qui assemblent les bordés et le fond.  
 A droite, en bas, un épaississement  
 mortaisé pour un banc et un  
 empiècement carré.

Das Buginnere zeigt paarig ange-  
 ordnete Spanten, die Boden und  
 Seiten des Schiffes zusammenhalten.  
 L'interno della prua mostra le coppie  
 di tavole che fissano lati e fondo.  
 A destra un rinforzo per un banco.

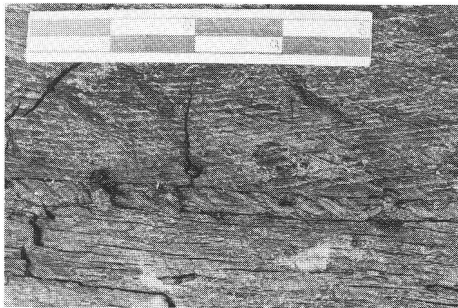
fig. 8b.c  
 Deux épaisissements mortaisés du bordé bâbord. Trou de dame de nage au haut du bordé, près de la membrure.  
 Photos Y. André.  
 Zwei ausgehauene Verdickungen zum Einsetzen der Bänke an der backbordseitigen Wand, darüber Loch zum Befestigen der Ruder.  
 Due rinforzi a babordo per montare i banci, la sopra un buco per fissare i remi.

L'examen de l'intérieur du bordé bâbord – le côté tribord est masqué dans notre relevé – nous prouve que ce canot était mû par des rames. En effet, on y voit, à 5-10 cm sous le bord de la coque quatre épaississements rectangulaires de 30 cm sur 15 environ réservés dans la masse du bois, à bords chanfreinés (fig. 8 b. c.). Une longue mortaise de 13 à 15 cm de long est pratiquée dans le tiers supérieur de l'épaississement, permettant de loger une planche horizontale de 3 cm d'épaisseur au moins. Des logements symétriques devaient exister dans le bordé tribord.

Les bancs qu'on y plaçait étaient sans doute amovibles, car deux des mortaises sont ouvertes latéralement. L'emplacement de trois bancs est attesté dans la moitié avant, où ils alternent avec les membrures. Une travée reste libre (mètres 5-6) et un quatrième banc apparaît dans la travée du mètre 7. Les dégradations subies par la poupe nous empêchent d'en dire davantage. On observe à une vingtaine de centimètres en arrière des trois bancs antérieurs un trou percé au travers du haut du bordé (voir fig. 5 et 8 b). Ces perforations sont légèrement ovalisées et montrent des

traces d'usure. Il s'agit sans doute de l'emplacement des dames de nage, faites d'anneaux de corde retenant les avirons. Vu l'étroitesse de la barque, il est probable qu'un seul rameur prenait place par banc. La disposition des dames de nage et des bancs permet de conclure que les rameurs tournaient le dos à la proue et tiraient sur les avirons en calant leurs pieds sur les membrures. Maniaient-ils un ou deux avirons chacun? Pourquoi n'observe-t-on pas de traces d'usure sur la tranche du bordé à l'emplacement ou les rames devaient frotter? Y avait-il des rameurs à l'arrière? Maniaient-ils une ou deux rames? Notre définition de la proue et de la poupe est-elle valable? Bien des questions restent en suspens et nous nous en tiendrons pour l'instant à la conclusion provisoire de la présence de trois rameurs à l'avant. Le document archéologique le plus évocateur est la stèle du batelier gallo-romain Blussus (fig.9) qui figure une embarcation avec deux rameurs tirant sur leurs avirons à l'arrière, près du timonier. En avant d'un court mât de halage un autre personnage tient une rame unique, pour orienter la barque dans le courant du fleuve<sup>10</sup>.
