Ein römischer Gutshof von Tengen-Büsslingen, Landkreis Konstanz

Autor(en): **Aufdermauer, Jürg**

Zeitschrift: **Archäologie der Schweiz : Mitteilungsblatt der Schweizerischen Gesellschaft für Ur- und Frühgeschichte = Archéologie suisse : bulletin de la Société suisse de préhistoire et d'archéologie = Archeologia svizzera : bollettino della Società svizzera di preist**

Band (Jahr): **9 (1986)**

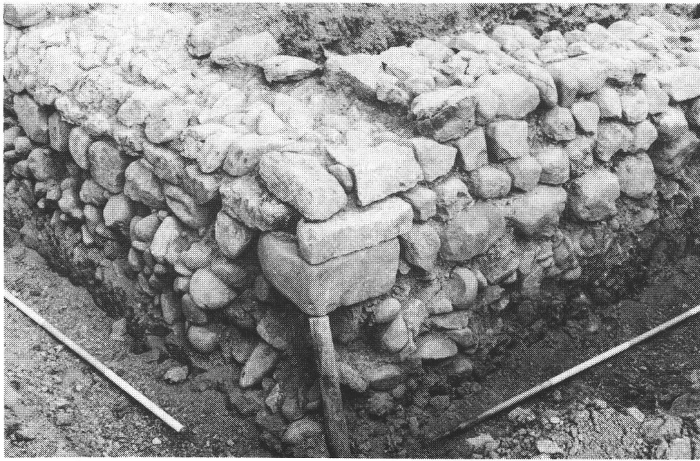
Abb. 3
Wohnhaus (Gebäude 1). Südwestliche Mauerecke mit Sickerstückerung, zwei Lagen der Grundmauer und ein bis zwei Lagen des aufgehenden, schmäleren Mauerwerks. Die unterste Lage des aufgehenden Mauerwerks ist abgeschrägt. Résidence principale (bâtiment 1). Mur Sud-Ouest. Casa d'abitazione (edificio 1). Muro sudovest.

Der Anspruchslosigkeit hinsichtlich Bequemlichkeit und Komfort entspricht die Bautechnik: Die Steinbauten wurden zwar in der üblichen Technik errichtet, das heisst, man setzte auf einen mit Steinen gefüllten Sickergraben zunächst eine in der Regel zwei Steinlagen hohe breitere Grundmauer und zog auf ihr das etwas schmalere aufgehende Mauerwerk in Zweischalentechnik hoch. Aber anders als bei ausgesprochen luxuriösen Villen, wo nach Möglichkeit jeder Stein der Schalen rechtwinklig behauen wurde, um

die Steine möglichst fugenlos nebeneinander setzen zu können, verarbeitete man in Büsslingen das Steinmaterial – eiszeitliche Gerölle, Kalkstein, Nagelfluh – überwiegend in der Rohform. Man suchte für die Schalen die besseren Steine heraus, bearbeitete sie höchstens mit ein paar Hammerschlägen und schloss die groben Fugen zwischen den vermauerten Steinen mit kleineren Füllsteinen und Mörtel. Auch die Trennung der Grundmauern vom aufgehenden Mauerwerk wurde nicht immer eingehalten; das aufgehende Mauerwerk erreicht mitunter die Breite der Grundmauer. Kleine Verschönerungsversuche wirken eher rührend: Beim Handwerkerhaus (Gebäude 4) westlich des Hauptwohnhauses wurde die unterste Lage der Aussenschale des aufgehenden Mauerwerks abgeschrägt und auf diese Weise ein schräger Übergang von der Grundmauer zum aufgehenden Mauerwerk hergestellt. Für die Schräge verwendete man einseitig ganzflächig künstlich oder natürlich abgeschrägte Steine. Dasselbe versuchte man beim Hauptwohnhaus (Abb. 3). Dort war der schräge Übergang allerdings flüchtiger gearbeitet. Er konnte auch nur im nordwestlichen Hausbereich beobachtet werden. Hin und wieder waren auch die Gebäudedecken etwas sorgfältiger aus rechteckig zubehauenen Steinen, in der Regel Kalk- oder Nagelfluh, gearbeitet.

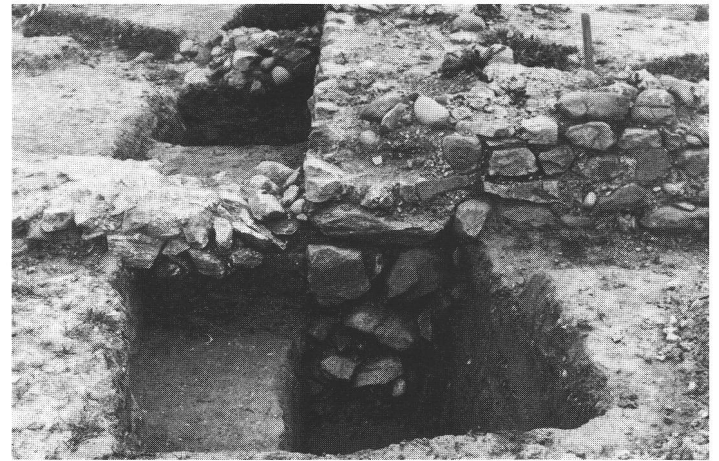
Abb. 4
Tempel (Gebäude 2). In der rechten Bildhälfte die Cella mit tiefer, nicht gemörtelter Sickerstückerung und gemörtelter Grundmauer. Links in Höhe der Grundmauer-Unterkante in die Cella-Aussenwand anschliessend die beiden westlichen der vier unter einem (nur stellenweise erhaltenen) Mörtelfussboden liegenden, flachen Sickerstückungen. Über den Stückungen dürften die dachtragenden Säulen einer offenen Eingangshalle gestanden haben. Temple (bâtiment 2). A droite, la cella. Tempio (edificio 2), dittaglio.

Trat der Hausherr aus seinem Haus, aus einer in der Mitte der Eingangshalle zu vermutenden Türe, so blickte er auf einen **Tempel** mit Cella und Vorbau (Gebäude 2). Im Vergleich zu bekannten Tempelanlagen in römischen Guts-höfen Baden-Württembergs ist der Büsslinger Tempel mit einer Gesamt-grösse von 9x16m und einer annähernd quadratischen 7x9m grossen Cella recht gross. Auffallend sind auch die auf einer tiefen Sickerstückung sitzenden sehr breiten Grundmauern (vom aufgehenden Mauerwerk war nichts erhalten) der Cella und die im Vergleich zum Wohnhaus solidere Bauweise der Cella. In der Nordwestecke der Cella sind Spuren eines Mörtelbodens geblieben (Abb. 4).

Die Konstruktion des Vorbaus an der Nordseite der Cella ist nicht ganz klar. Erhalten waren nur zwei flache, wenig

in den Boden eingetiefe Sickerstückungen und spärliche Reste eines Mörtelbodens. Die Stückungen waren deutlich schmaler als die Stückung der Cella. Der Mörtelboden lag auf einem Futter aus kleineren und grösseren Gerölen und reichte auf beide Stückungen hinauf, d. h. er endete nicht an den Innenkanten der Stückung. Die Stückungen können deshalb kaum Mauern getragen haben, für die sie auch zu wenig in den Boden eingetieft waren. Denkbar wäre eine Plattform in Höhe des Fussbodens der Cella, mit zwei verschiedenen alten Säulenreihen, die ein vorspringendes Dach trugen. Der Vorbau wurde erst nach dem Bau zumindest der Sickerstückung der Cella erstellt: Beim Ausheben der Stückungsgruben des Vorbaus liess man ausserhalb der Sickerstückung der Cella einen keilförmigen Erdblock zwischen beiden Stückungen stehen, um ein Einstürzen der Cella-Stückung und der möglicherweise bereits auf ihr sitzenden Cella-Mauer zu vermeiden (Abb. 4). Lediglich die oberste Steinlage der Vorbau-Stückung reichte bis an die Cella-Stückung heran. Die gleiche Beobachtung konnte an allen vier Stückungsanschlüssen an der Cella-Nordwand gemacht werden.

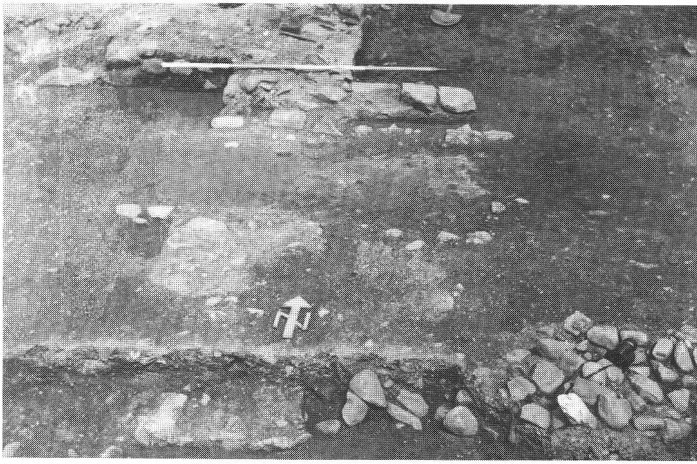
Abb. 5
Badehaus (Gebäude 3). Im Bild schräg von oben nach unten die nordöstliche Mauer des südlichen beheizten Raums. In der Bildmitte der das Mauerwerk durchbrechende Feuerungsraum (links Steinplatte, rechts Stampflehm als Boden) für die Unterfussbodenheizung. In der rechten unteren Bildecke ein Teil des niedrigen, nicht gemörtelten Steinfundaments für die vermuteten

Holzwände des an das Bad angebauten Heizschuppens. *Bâtiment des bains (bâtiment 3). Au centre, la chambre de chauffe (praefurnium). A droite, fondations d'une annexe. Bagno (edificio 3). Nel centro la sala del riscaldamento e a destra le fondazioni dell'annesso per il riscaldamento.*

Das **Badehaus** (Gebäude 3, Abb. 5) südlich des Tempels macht einen sehr geräumigen Eindruck. Es ist ähnlich wie der Tempel auffallend solide mit

dicken Grundmauern gebaut. Die Raumaufteilung entspricht der Norm: Zwei von einem Vorraum aus beheizbare Räume im östlichen Gebäudeteil liegen neben zwei nicht beheizbaren Räumen im Westteil. Von dem etwa 2x2m grossen Kaltwasserbecken im südlichen der beiden unbeheizten Räume war nur die tiefe Sickerstückung, der darüberliegende, ca. 8 cm dicke gemörtelte Beckenboden und einige der quadratischen Flachziegel erhalten, mit denen der Beckenboden abgedeckt war. Das Wasser floss durch einen Abfluss in Beckenmitte in die Sickerstückung. Zwei an der Südecke des Bades aussen anschliessende Abwasserleitungen aus hochkant gestellten, unbearbeiteten Steinplatten und Felsgesteinen mit Abdeckungen aus ebenfalls unbearbeiteten Steinen setzen so hoch an der Sickerstückung an, dass das Wasser erst durch sie abfloss, wenn etwa zwei Drittel der Sickerung unter Wasser standen. Das meiste Wasser versickerte im Boden unter dem Becken.

Bei dem an der Ostseite des Bades angebauten Heizraum dürfte es sich um einen einfachem Schuppen mit Holz-wänden gehandelt haben. Die Wände standen auf einem nicht gemörtelten Fundament aus Rollsteinen ohne Sickerstückung, vielleicht auf hölzernen Schwellbalken.

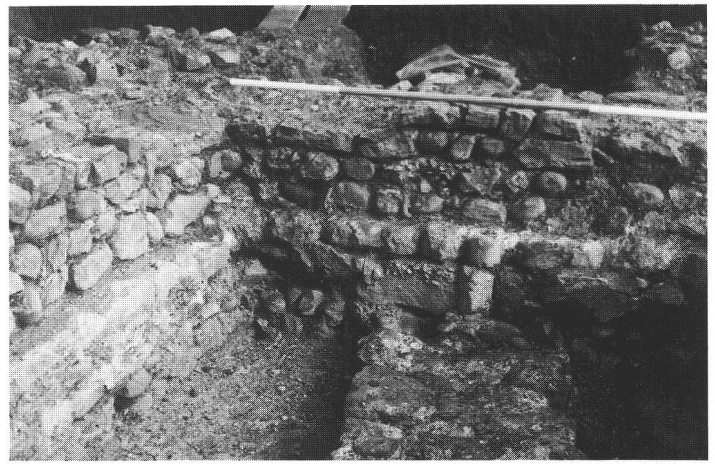
Abb. 6
Handwerkerhaus (Gebäude 4). Südostecke des linken mittleren Raums. Unten Teile der Sickerstückung, darüber zwei Lagen der breiten Grundmauer, darüber drei bis vier Lagen des schmälere, aufgehenden Mauerwerks. Im spitzen Winkel, unter der Grundmauer, die Grundmauer eines älteren Steinhauses.

Atelier (bâtiment 4). Sous les fondations, substructures d'une construction antérieure. Casa dell'artigiano (edificio 4).

den Grundmauern eines älteren, abgerissenen römischen Gebäudes ein vier-räumiges »Handwerkerhaus« (Gebäude 4, Abb. 6, 7). In den Ecken der beiden mittleren Räume fanden sich Spuren von kleinen Feuerungsanlagen. Von einer dieser Anlagen war noch der Unterbau aus Flachziegeln erhalten. Die übrigen hatten auf den hinter ihnen liegenden Mauerteilen Hitzespuren in Form von einseitig rot angeglühten Steinen hinterlassen. Eine annähernd viertelkreisförmige, grössere, bis zu 8 cm in den Lehmboden reichende rötliche Brandspur im östlichen der beiden Mittelräume könnte von einer grösseren Feuerungsanlage (Brennofen?, Schmelze?) herrühren. Bewohner dieses Hauses war wahrscheinlich ein Schmied, der die auf dem Hof benötigten Geräte herstellte. Auf eine intensivere Verarbeitung von Eisen deuten zahlreiche, an verschiedenen Stellen des Hofareals gefundene Eisenschlacken.

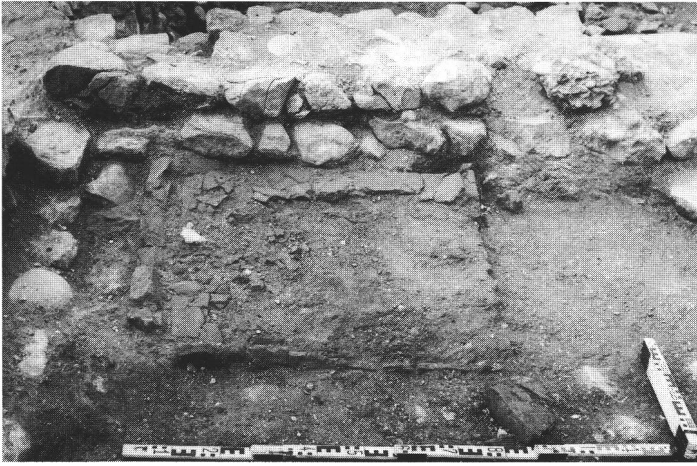
Abb. 7
Handwerkerhaus (Gebäude 4). Südostecke des rechten mittleren Raums. In der Ecke eingepasst der Unterbau eines Ofens oder Schmelzofens, aus flachen Bodenziegeln und senkrecht stehenden Randziegeln. Anschliessend an die senkrechten Ziegel die oberste Lage der breiten

Grundmauer und eine Lage des schmäleren aufgehenden Mauerwerks.
Atelier (bâtiment 4). Four, ou fonderie.
Casa dell'artigiano (edificio 4). Forno.
