Baden - Aquae Helveticae : die Grabung an der Römerstrasse 1987

Zeitschrift: **Archäologie der Schweiz : Mitteilungsblatt der Schweizerischen Gesellschaft für Ur- und Frühgeschichte = Archéologie suisse : bulletin de la Société suisse de préhistoire et d'archéologie = Archeologia svizzera : bollettino della Società svizzera di preist**

Baden-Aquae Helveticae. Die Grabung an der Römerstrasse 1987

Helen Koller

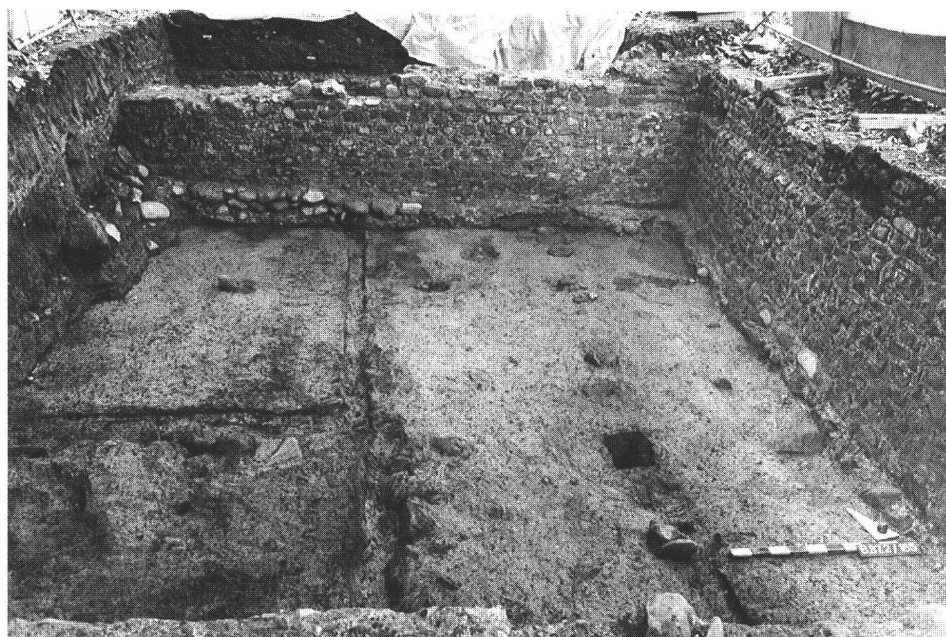
Abb. 5
Haus 1, die jüngere Holzbauphase, Blick von Süden.
Maison 1, la seconde période de construction en bois, vue du Sud.
Casa 1, fase in legno recente, vista da sud.

Von Haus 1 wurden zwei Räume angeschnitten. Direkt an der Nordwand des südlichen Raumes lag eine halbrunde Feuerstelle mit fragmentarisch erhaltener Tonplatteneinfassung. Reste der umgestürzten nördlichen Fachwerkwand konnten in situ beobachtet werden, auch lagen die verkohlten Balken noch in ihren Gräbchen. An einigen Stellen konnten sogar die Reste von Rutengeflecht aus dem kaum gebrannten Lehm herauspräpariert werden.
