# Vor 3466 Jahren erbaut! : die Quellfassung von St. Moritz

Zeitschrift: **Archäologie der Schweiz : Mitteilungsblatt der Schweizerischen Gesellschaft für Ur- und Frühgeschichte = Archéologie suisse : bulletin de la Société suisse de préhistoire et d'archéologie = Archeologia svizzera : bollettino della Società svizzera di preist**

# Vor 3466 Jahren erbaut! Die Quellfassung von St. Moritz

Mathias Seifert

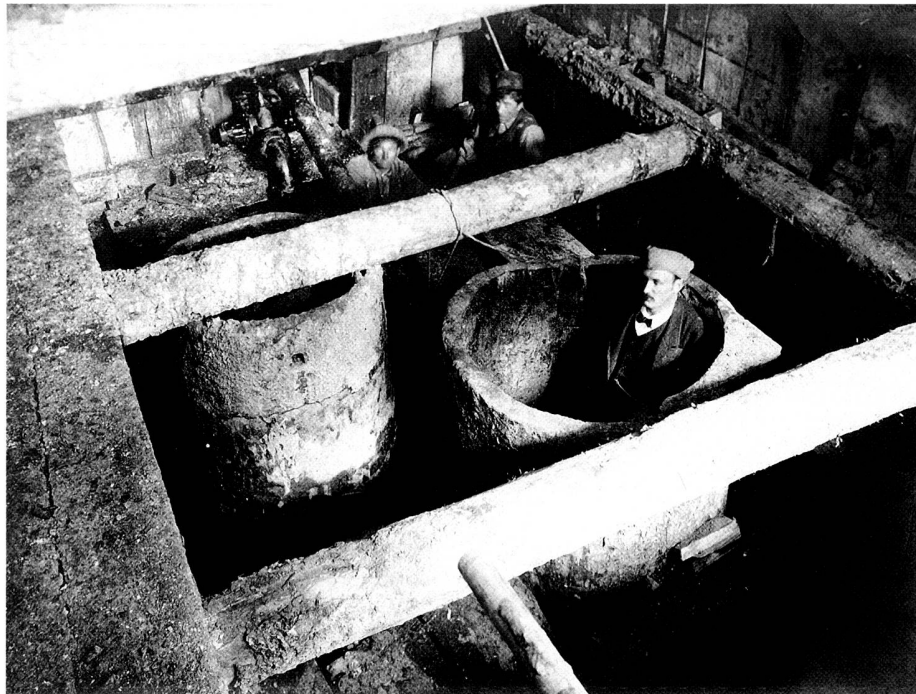
Abb. 1  
Die Quellfassung bei ihrer Freilegung im Jahre 1907. Erkennbar sind die beiden Röhren. In der grösseren steht Bauleiter Gartmann.  
Le captage de la source lors de son dégagement en 1907. On distingue les deux tuyaux.  
La fossa di captazione al momento della scoperta nel 1907. Si distinguono i due tubi.

Die Ausgrabung der hölzernen Quellfassung von St. Moritz geht auf das Jahr 1907 zurück<sup>1</sup>. Zwar war man schon 1853 bei der Neufassung der Mauritiusquelle am Fusse des Munt da las Funtaunas auf zwei stehende, ausgehöhlte Baumstämme gestossen, die ganze Anlage wurde damals aber nicht freigelegt und gehoben. Man belies die beiden Holzrohre nach der Reinigung im Boden und errichtete darüber die Trinkhalle des Bades. Im Jahre 1907 entschloss sich die Gemeinde St. Moritz zu einem kompletten Neubau der Fassung, da die Quelle kaum mehr Wasser spendete. Beim Aushub der Baugrube stiessen die Arbeiter bis auf den anstehenden Fels vor und legten dabei im Decklehm drei ineinander gestellte Holzkonstruktionen frei (Abb. 1 und 2)<sup>2</sup>. Im Zentrum standen die beiden ausgehöhlten Lärchenstämme mit den maximalen Weiten von 1,40 m bzw. 1,07 m und einer erhaltenen Höhe von 1,83 bzw. 2,35 m. Die beiden Röhren waren unterschiedlich hoch mit Schlamm gefüllt. Am Grund des einen Rohres fand man zwei senkrecht eingesteckte Schwerter sowie liegend einen Dolch, eine Nadel und das Bruchstück eines weiteren Schwertes aus Bronze. Eingefasst waren die beiden Röhren durch zwei rechteckige Kastenkonstruktionen. Die äussere, 2,2 m hoch erhalten, bestand aus einem mit Rundhölzern errichteten Blockbau und besass Innenmasse von 3,4 x 2,2 m. Die innere, die noch 1,9 m hoch stand, war aus breiten, in Schwalbenschwanztechnik zusammengefügtten Bohlen gezimmert und mass 2,7 m x 1,6 m.

Die Zwischenräume der beiden Kasten waren dicht mit Lehm gefüllt, ein massiver Lehmmantel umgab auch den Blockbau. Ausserhalb des Blockbaus stand noch eine weitere, schlechter erhaltene Röhre, die mit Steinen verfüllt war und in der noch vier hakenförmige Astgabeln gefunden wurden.

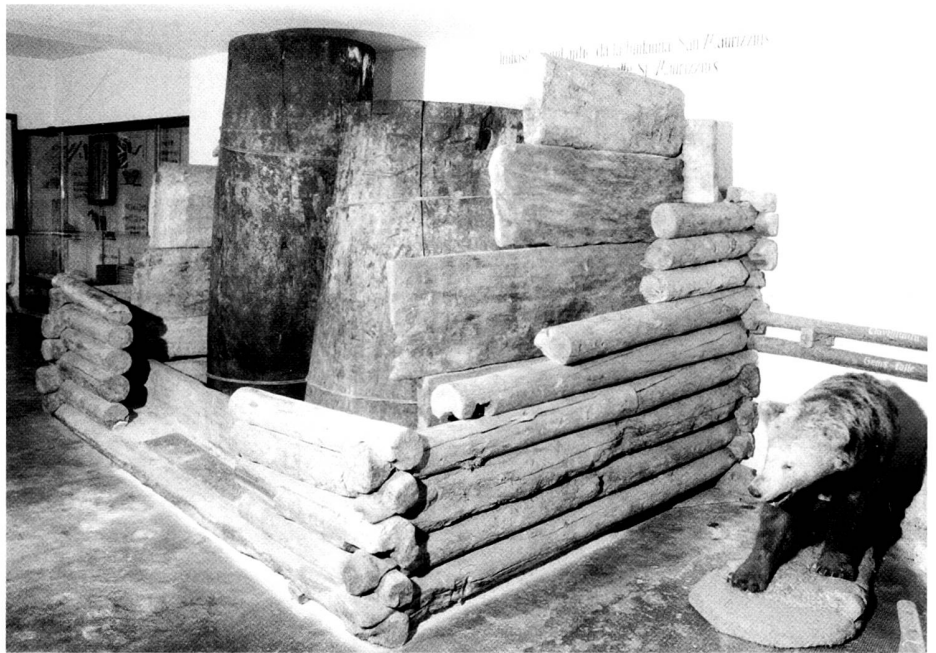
Abb. 3  
Die 1907 im Engadiner Museum in St. Moritz aufgestellte originale Quellfassung. Foto AD GR.  
Le captage de la source remonté en 1907 au Musée Engadinois.  
La struttura quale fu esposta nel 1907 nel Museo engadinese di St. Moritz.

Im Museum sind die beiden Kastenkonstruktionen und die beiden Röhren neu vermessen und im Grundrissplan des Gebäudes von 1907 eingetragen worden (Abb. 3 und 4)<sup>10</sup>. Auch wenn davon auszugehen ist, dass die beiden Einfassungen beim Wiederaufbau im Museum nicht exakt gleich wie vorgefunden zusammengesetzt worden sind, so zeigt der neu angefertigte Plan doch deutliche Unterschiede zu Heierlis Zeichnungen (Abb. 2). Der Block- und der Bohlenkasten sind deutlich stärker trapezförmig als sie auf den alten Aufnahmen erscheinen. Die durchschnittliche Stärke der Rundhölzer des Blockbaus ist geringer als bei Heierli angegeben. Die Vorstösse der Blockwandbalken ragen zudem nur 6-8 cm über die Ecken und nicht wie bei Heierli gezeichnet um 20 cm. Die Überkämmungseinschnitte sind an der Unterseite der Balken jeweils tief, während an der Oberseite nur eine Kerbe von etwa 1 cm eingeschnitten ist. Eine ähnliche Zurückrichtung mit einseitigem, aber oben an-

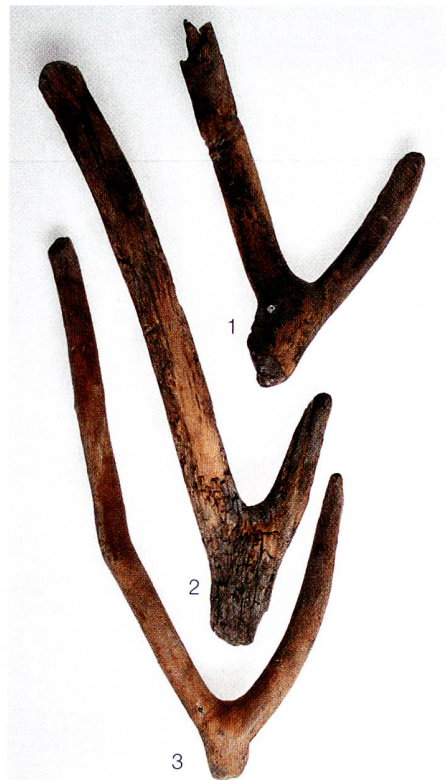
Abb. 7  
Die drei Haken zum Wasser schöpfen aus der Röhre Nr. 3.  
Foto I. Derungs. Länge von Nr. 2 57 cm.

Aufbewahrt wurden im Museum in St. Moritz auch drei der vier Astgabeln, die in der Röhre lagen und von Heierli fälschlicherweise als Hacken bezeichnet wurden (Abb. 7 und 8). Bereits Lienau hat in ihnen Haken als Hilfen beim Wasserschöpfen erkannt<sup>18</sup>. In der Gabelung der drei Asthölzer (Lärche) konnten denn auch Abnutzungsspuren festgestellt werden, die beim Herausziehen von mit Schnüren angehängten Eimern entstanden sein dürften. An dem als Bruchstück erhaltenen Haken Nr. 1 ist am Schaft zudem noch der Abdruck einer dicken, gezwirnten Schnur erhalten, mit welcher er in die Röhre hinuntergelassen wurde.

Auch die drei Haken aus der Röhre Nr. 3 wurden dendrochronologisch untersucht. Die Nr. 1 und 2 konnten untereinander einwandfrei korreliert werden, ihr Astholz ist in einem Abstand von zwei Jahren geschlagen worden. Für den dritten Haken gelang eine Synchronisation nicht. Es gelang auch nicht, die Jahrringkurven der drei Haken mit jenen der Fassung zu synchronisieren und dies, obwohl drei C14-Daten von den Haken Nr. 1 und 3 eine Datierung in den gleichen Zeitraum ergaben<sup>29</sup>.

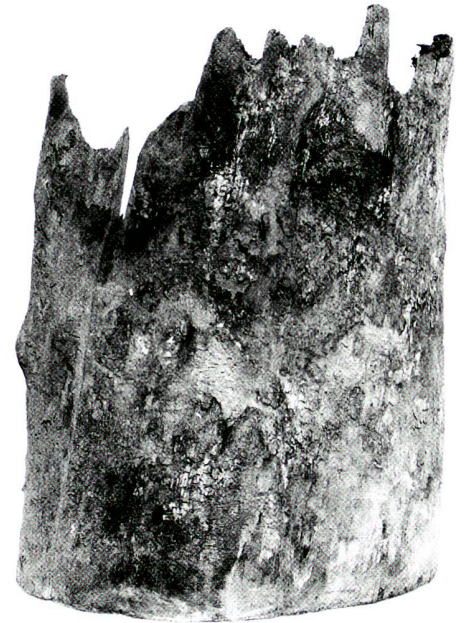
Abb. 6  
Röhre Nr. 3, die ausserhalb des Blockbaus gefunden wurde. Höhe 1,1 m.  
Le tuyau no 3, découvert à l'extérieur du blockbau.  
Il tubo 3, rinvenuto all'esterno del cassone di tronchi.

Nach der vergeblichen Suche dieser Bruchstücke im Schweizerischen Landesmuseum, dem Rätischen Museum, dem Botanischen Institut der Universität Zürich und bei der Schweizerischen Gesellschaft für Ur- und Frühgeschichte wurden wir in der hintersten Ecke auf dem Dachboden des Engadiner Museums in St. Moritz endlich fündig<sup>17</sup>. Vorhanden ist noch etwa ein Viertel des ausgehöhlten Stammes (Abb. 6). Der obere Teil der noch 110 cm hohen Röhre ist, wie im Bericht von 1907 beschrieben, schlecht erhalten, die einstmalige Höhe ist deshalb nicht mehr zu bestimmen. Nur gerade am unteren Rand ist noch die ursprüngliche Stammaussenseite vorhanden.

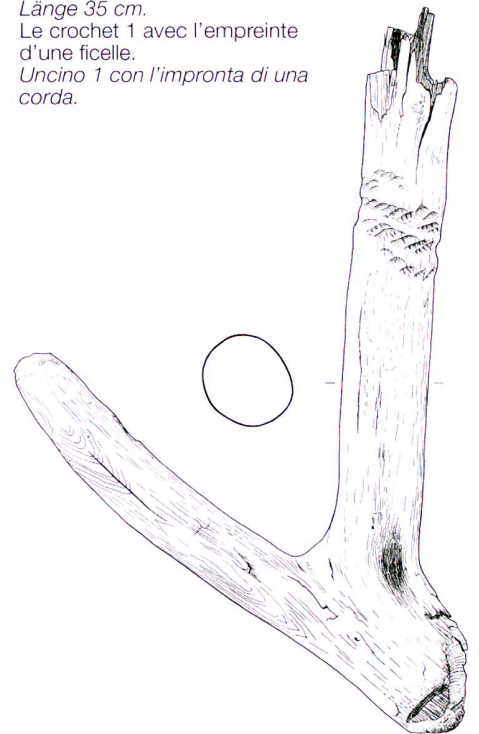
Abb. 8  
Haken Nr. 1 mit dem Abdruck einer Schnur. Zeichnung U. Morell. Länge 35 cm.  
Le crochet 1 avec l'empreinte d'une ficelle.  
Uncino 1 con l'impronta di una corda.

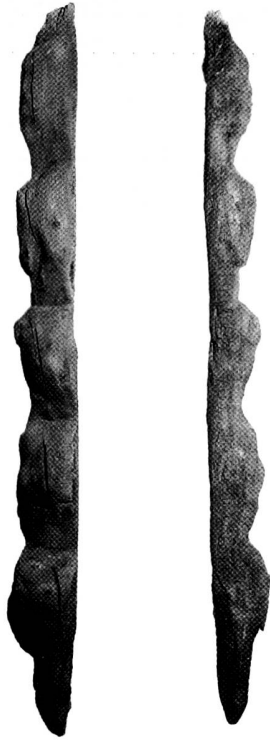
Abb. 9  
Der Steigbaum von vorne und von der Seite. Länge 2,50 m.  
La poutre-escalier vue de face et de profil.  
Il tronco intagliato a tacche, utilizzato come scala, veduta di fronte e di lato.

Wo der Steigbaum in der Quellfassung genau stand, ist nicht mehr zu bestimmen (Abb. 9). Nach dem Bericht Lienaus, der sich auf die Angaben von Gartmann stützt, lag er schräg im Innern des Bohlenkastens, mit dem oberen Ende dem Blockbau aufliegend<sup>19</sup>. Das untere Ende steckte im Lehm am Grund der Konstruktion, d.h.

er war bei der Auffindung noch vollständig vom eingefüllten Lehm umgeben. Er kann deshalb nicht zur Reinigung der Röhren Verwendung gefunden haben, sondern muss beim Aufbau der beiden Kasten benutzt worden sein. Nach deren Fertigstellung liess man ihn offenbar in der Fassung zurück. Dass er in die Bauzeit gehört, haben die dendrochronologischen Untersuchungen ergeben (siehe unten). Der Steigbaum, ebenfalls aus Lärchenholz gefertigt, misst 2,48 m in der Länge, der Durchmesser des verwendeten Stammes beträgt an der dicksten Stelle 20 cm. Insgesamt sind fünf Stufen mit der Axt eingekerbt worden.

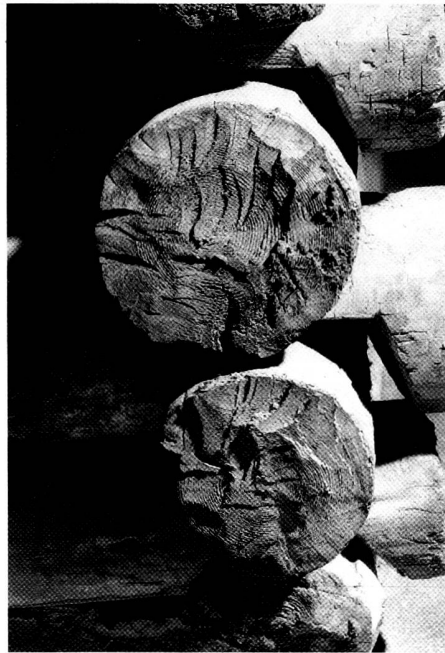
Abb. 10  
Eine Eckverbindung des Blockbaus. Deutlich erkennbar sind die tiefen Überkämmungseinschnitte an der Unterseite der Stämme und die halbrunden Hiebmarken der Axt an den Stirnflächen der Balken.  
Les emboîtements du blockbau.  
Le giunture della costruzione in tronchi.

Im Innern der beiden zentralen Röhren stellte Heierli horizontale Behauspuren fest<sup>20</sup>. An der Aussenseite der beiden Röhren sind keine Bearbeitungen erkennbar<sup>21</sup>. Die Hiebmarken an den Stirnseiten der Blockhölzer stammen von einer Axt mit einer gerundeten Schneide, die ca. 6 cm breit ist (Abb. 10). Aus der jüngeren Eisenzeit oder gar dem Mittelalter können solche Spuren nicht stammen, in diesen Zeiten sind die Klingen bereits deutlich breiter und weisen eine gerade Schneide auf. Schneidespuren wie sie hier auftreten, sind mit bronzezeitlichen Äxten in Verbindung zu bringen<sup>22</sup>. Zu entscheiden, ob Hiebmarken von früh-, mittel oder spätbronzezeitlichen Äxten stammen, ist hingegen nicht möglich, wie Abb. 11 belegt.

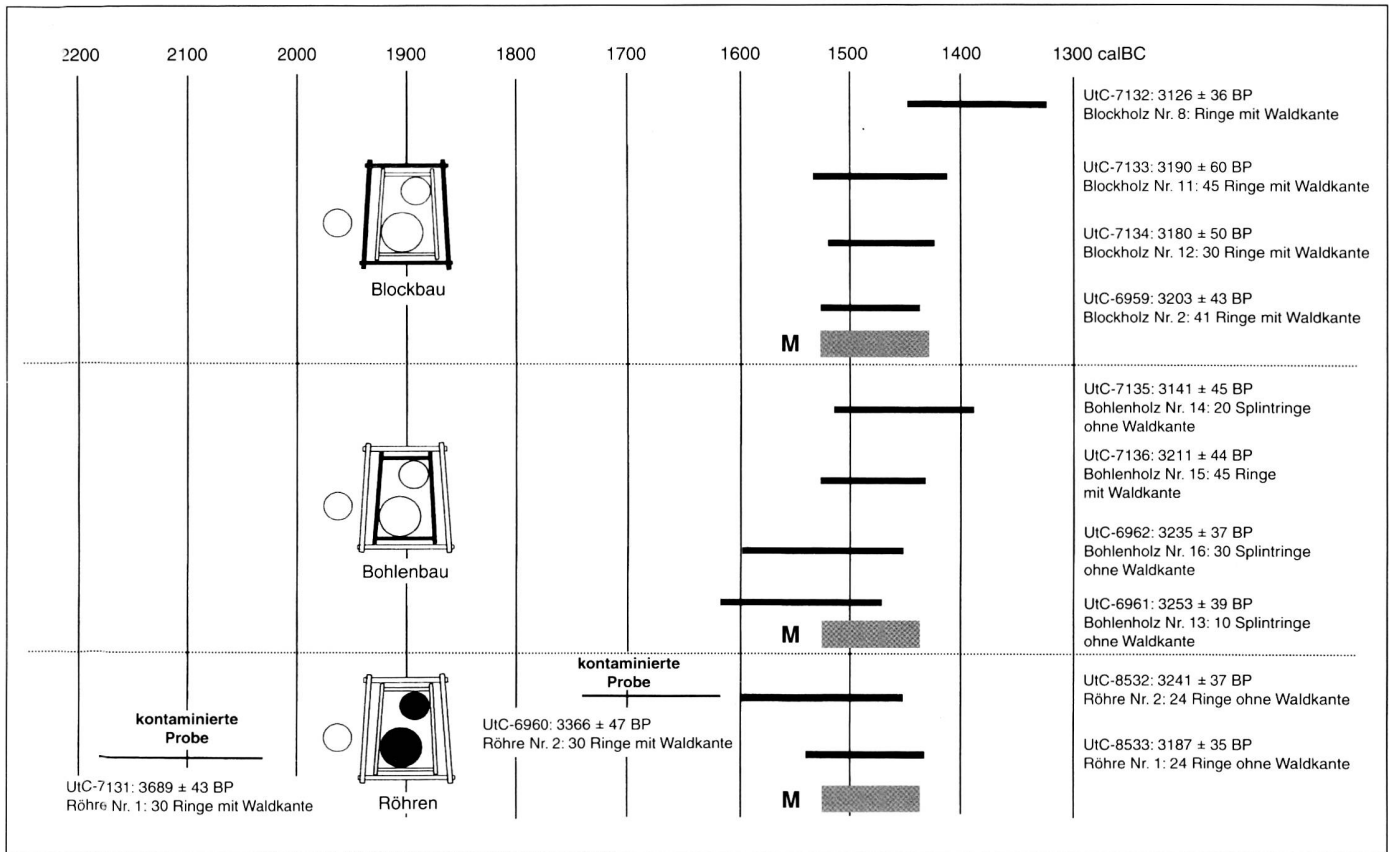
Abb. 13  
Die C14-Daten (1-sigma) des Blockbaus, des Bohlenkastens und der Röhren Nr. 1 und Nr. 2. M: Mittelwert der C14-Daten. Beim Blockbau ist die Probe UtC-7132 im Mittel nicht berücksichtigt.  
Les datations radiocarbone (1 sigma) du blockbau, du caisson en madriers et des tuyaux no 1 et 2. M: moyenne des dates C14.  
Datazioni al radiocarbonio (con 1 sigma) della costruzione a tronchi, del cassone interno e dei tubi 1 e 2. M: valore medio delle datazioni.

sungen durchführen zu lassen<sup>24</sup>. Für die C14-Datierung sind von den bereits dendrochronologisch untersuchten Hölzern des Blockbaus und des Bohlenkastens je vier Proben und von den beiden Röhren je eine entnommen worden. Die Jahrringsequenzen wurden auf den Holzkurven genau vermerkt. An den vier Hölzern des Blockbaus und an den beiden Röhren konnten Proben mit Waldkante (= Rinde) entnommen werden. Beim Bohlenkasten war dies nur in einem Fall möglich, der Grossteil der Balken verfügt wegen der Zurichtung mit der Axt nur noch über Splint- oder Kernholz. Von den vier, dendrochronologisch im gleichen Jahr endenden Hölzern des Blockbaus stimmen drei mit der C14-Datierung zwischen 1530 und 1410 calBC untereinander gut überein (Abb. 13). Einzig das Blockholz Nr. 8 setzt sich von dieser Gruppe durch ein jüngeres Datum ab, ich werte diese Datierung als Ausreisser. Das Datum der einzigen Probe mit Waldkante des Bohlenbaus (Nr. 15) stimmt exakt mit den drei Daten des Blockbaus überein. Die drei anderen Hölzer ergeben

wegen dem Fehlen der Waldkante eine stärkere Variation, liegen aber insgesamt immer noch im Bereich der Waldkantenproben des Block- und Bohlenbaus. Deutlich früher sind die Daten UtC-6960 und UtC-7131 der beiden Röhren. Röhre Nr. 1 datiert um 2100 calBC und Röhre Nr. 2 um 1700 calBC. Da die nachträglich durchgeführte chemische Untersuchung den Nachweis erbrachte, dass die beiden Röhren - nicht aber die übrigen Hölzer - mit Carbolineum (Steinkohlenteeröl) angestrichen worden sind, wurde von beiden Röhren noch einmal je eine C14-Probe entnommen, diesmal aber nach Entfernung der äussersten, mit Carbolineum getränkten Jahrringe<sup>25</sup>. Die beiden neu gewonnenen Daten UtC-8532 und UtC-8533 decken sich untereinander und auch mit den Daten des Block- und Bohlenbaus, bei der ersten Serie hat das Konservierungsmittel eine Verfälschung der Daten verursacht. Der Mittelwert der Einzeldaten zeigt für alle drei Konstruktionen eine so hohe Übereinstimmung für den Zeitraum 1520-1440 calBC, dass von deren Gleichzeitigkeit ausgegangen werden kann. Der Bau der gesamten Fassung konnte mit dieser ersten C14-Probenserie in den engeren Zeitraum vom ausgehenden 16. bis kurz nach der Mitte des 15. Jahrhunderts v. Chr. datiert werden.

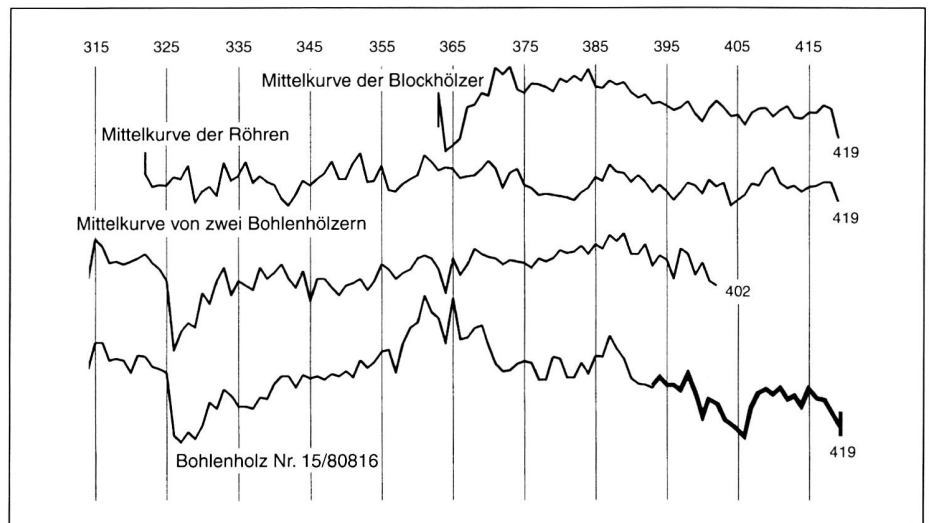
Abb. 14  
Die Synchronisation der Mittelkurven der drei Konstruktionen. Synchronisation des courbes moyennes obtenues sur les trois constructions.  
Sincronizzazione delle curve mediane dei tre elementi della costruzione.

Ausgehend vom Ergebnis der C14-Daten, welche die gleichzeitige Errichtung der ganzen Anlage wahrscheinlich machten, wurden die dendrochronologischen Daten von 1995 noch einmal überprüft. Unter Beizug von im Jahre 1998 und 1999 zusätzlich entnommenen Proben und einer Probe der wieder aufgefundenen Röhre Nr. 3 gelang es schliesslich, die richtige Synchronlage der Hölzer der Konstruktionen untereinander zu finden (Abb. 14). Die Hölzer für den Blockbau, den Bohlenkasten und die beiden Röhren sind alle im gleichen Jahr gefällt worden. Sogar der für den Steigbaum gefällte Baum gehört dazu. Nur gerade für den Stamm der Röhre Nr. 3 liegt die Schlagzeit ein Jahr früher. Insgesamt verfügen noch 12 Proben über die Waldkante. Die Lärche für die Röhre Nr. 3 ist im Winterhalbjahr gefällt worden, während die Hölzer des Blockbaus, des Bohlenkastens und der beiden inneren Röhren auffälligerweise alle im Sommer des folgenden Jahres geschlagen worden sind.

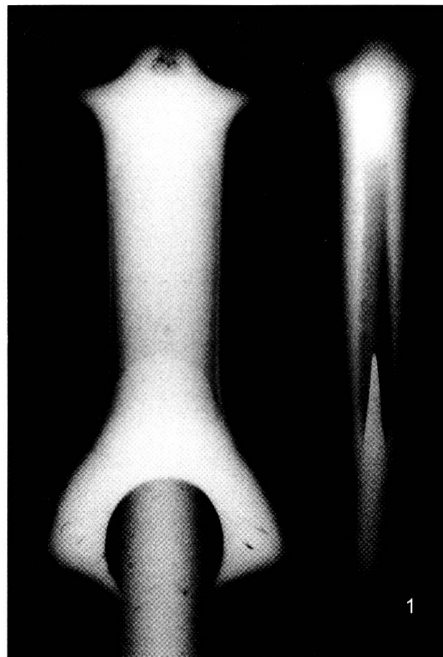
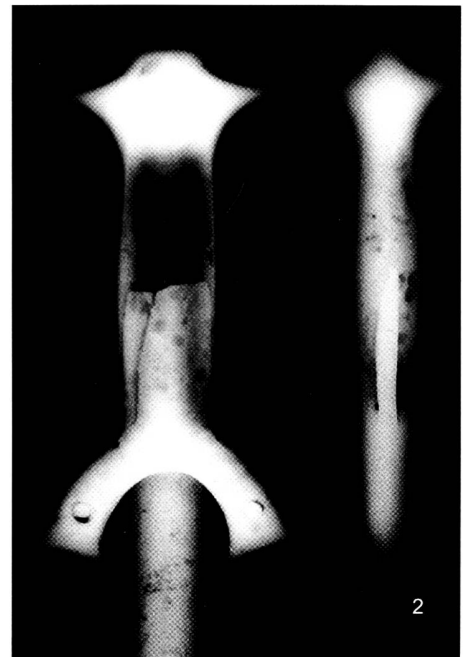
Um noch Näheres zur Herstellung zu erfahren, wurden die Vollgriffe der Schwerter von vorne und von der Seite geröntgt (Abb. 19). Bei beiden ist der Griff mit je zwei Nieten befestigt, die übrigen vier Buckel am Schwert Nr. 1 sind als Scheinnieten angebrachte Verzierungen. Die Griffe sind mit grösster Wahrscheinlichkeit separat gegossen und dann mit der Klinge verbunden worden und nicht im Überfangguss auf die Klingen gesetzt. An den Knaufknöpfen sind noch die nachträglich verfüllten Pfeifen (Luftkanäle) erkennbar. Die Griffe selbst sind mit einem Kern (Ton?) gegossen, der bei Schwert Nr. 2 nach der Fertigstellung entfernt wurde (dunkler Hohlraum). Beim Griff von Schwert Nr. 1 ist die Wandung deutlich dicker. Der Hohlraum, in den die Platte der Klinge hineinreicht, enthält noch Füllmaterial (hell), ob es sich um Ton oder allenfalls Birkenteer handelt, war nicht festzustellen. Das obere Ende der Griffplatte ist an den Klingen unterschiedlich ausgebildet. Schwert Nr. 1 besitzt einen gleichmässig ausgeformten, halbrunden Abschluss, bei Schwert Nr. 2 läuft die Platte in eine Zunge aus, die mit einer Bruchstelle endet. Beim Ausschmieden ist dem Schmied offenbar der obere Teil mit dem Einguss abgebrochen. Die leichte Schwellung der Zunge diente vermutlich der besseren Verankerung der Klinge im Griff.

Abb. 19  
Röntgenaufnahmen der Vollgriffe  
schwerter. 1 Griff des Schwertes  
vom Typ Spatzenhausen;  
2 Griff des Achtkantschwertes.  
Radiographies des épées.  
Radiografia delle due spade.
