Heft: 2-fr: Le canton d'Argovie en toute sécurité

Artikel: Un toit sur la tête

Autor: Schaer, Andrea / Fetz, Hermann / Pauli-Gabi, Thomas

Un toit sur la tête

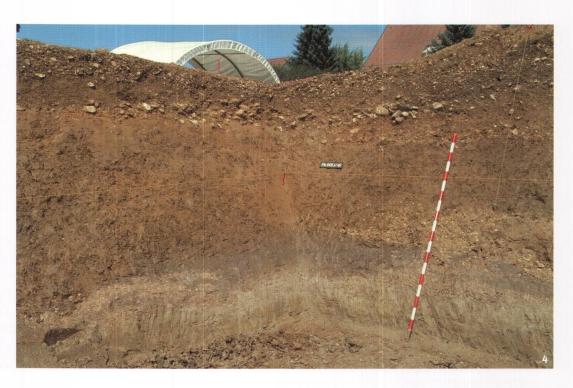
Fig. 4
Frick, Gänsacker en 2005. Vue sur l'angle nord de la fouille. Les pierres calcaires, de la taille approximative d'un poing, se rapportent à la couche d'éboulis sur laquelle a été implanté l'établissement de l'époque du Hallstatt ancien. La zone sousjacente a livré d'épais sédiments alluviaux déposés par le ruisseau Feihalterbach. Cette couche de couleur brun foncé était constituée de particules de charbon de bois, de tessons de céramique, ainsi que d'un foyer (non daté).

Il y a quelques années, Oeschgen, Ueken et, plus récemment, Frick, Gänsacker ont livré des traces d'établissements de l'époque de Hallstatt. Une surface relativement importante du site de Frick, Gänsacker, du Hallstatt ancien, a été étudiée en 2005. L'établissement occupait la terrasse inférieure de la langue de terre dite de Hübeli et avait été implanté directement en bordure de la zone régulièrement inondée par le ruisseau Feihalterbach. Des maisons avaient été érigées sur des terrasses constituées de cailloutis calcaires. Ces éboulis

consolidés formaient une barrière de protection par rapport au ruisseau, ce qui permettait à la fois de préserver les constructions des crues et d'étendre la surface de l'habitat. Pour la période de La Tène, les vestiges identifiés à ce jour dans la région de Frick sont si ténus qu'il est impossible d'en proposer une quelconque interprétation.

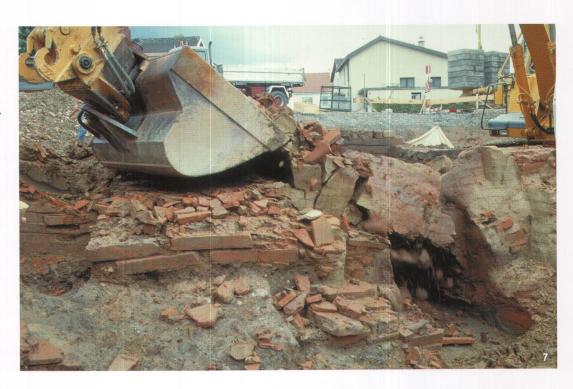
Fig. 7
Les tuileries des légions de Hunzenschwil en 2002. Ainsi va la vie...
Faute de pouvoir être conservé, le four de potier, en excellent état de conservation, est malheureusement détruit une fois les fouilles terminées.

Très bien conservé, le four de potier se trouvait à proximité immédiate du secteur destiné à être construit. Pour cette raison, on envisagea dans un premier temps de prélever l'ensemble en un bloc, mais l'opération ne put être effectuée faute de moyens financiers et techniques suffisants.

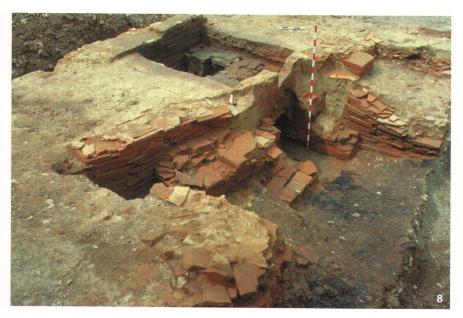
Fig. 8 Les tuileries des légions de Hunzenschwil en 2002. Vue latérale du four de potier avec l'alandier et la zone de la fosse de travail à l'avant. Sur le sol de cette dernière, on distingue une épaisse couche de charbon de bois et de cendres.

Le four de potier était chauffé à partir de la fosse de travail utilisée pour le premier four. La chambre de cuisson présentait un plan presque carré, dont les côtés mesuraient quelque 2 m de longueur; là, subsistaient trois à quatre couches de briques superposées. Sur la sole du four, entièrement préservée, se trouvaient de nombreux tessons de céramique. Le foyer, entièrement conservé, était aménagé dans une fosse; il était constitué d'une voûte, d'où partaient les gaz de chauffe qui, par un

Exception faite de la voûte de l'alandier et du foyer, ainsi que du parement arrière situé au sud, le four était construit en grande partie à l'aide de briques de terre crue séchées à l'air, dites briques d'adobe. Les briques des parements latéraux et de l'avant du four étaient calcinées du côté intérieur. En revanche, dans les secteurs préservés de la chaleur, on distinguait encore les briques d'adobe non cuites. Une partie du parement écroulé dans la fosse de travail prouve que même le haut des parements avait été édifié avec des briques de terre crue séchées à l'air. Dans le secteur occupé par la fosse de travail, le parement avant était manifestement revêtu de dalles en briques sur le côté externe. En outre, les murets latéraux disposés le long du bord de la fosse de travail étaient constitués de tuiles plates.

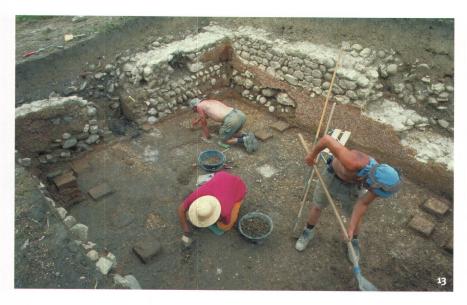
Fig. 13 Möriken, Römerweg en 2004. Le tepidarium bien conservé de la villa de Möriken durant les fouilles.

Durant l'été 2004, les fouilles de la partie résidentielle de la *villa* romaine de Möriken ont permis de mettre au jour un *tepidarium* bien conservé de 4,6 x 5,0 m. Cette pièce, où l'on prenait des bains tièdes, présentait un sol en mortier en bon état, sur lequel avaient été placées les pilettes de l'hypocauste, ou système de chauffage par le sol.

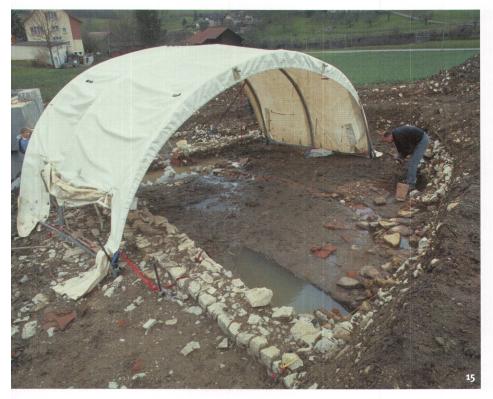
Fig. 15 Zeihen, Stauftel en 2002. Inondation provoquée par des infiltrations d'eau: l'énorme pression de la pente a créé des problèmes même durant les fouilles.

A l'intérieur et à l'extérieur de la construction d'époque romaine, plusieurs drainages et fossés d'assèchement constitués de briques et de dalles de calcaire indiquent que les occupants du lieu avaient dû lutter contre les eaux. Des bourrages en moellons de calcaire étaient disposés le long des murs. Le sol très humide exerçait une telle pression sur les fondations du bâtiment qu'elles avaient été déplacées par endroits. Manifestement, ce phénomène avait entraîné un nouvel abandon de la maison après une brève période d'occupation.

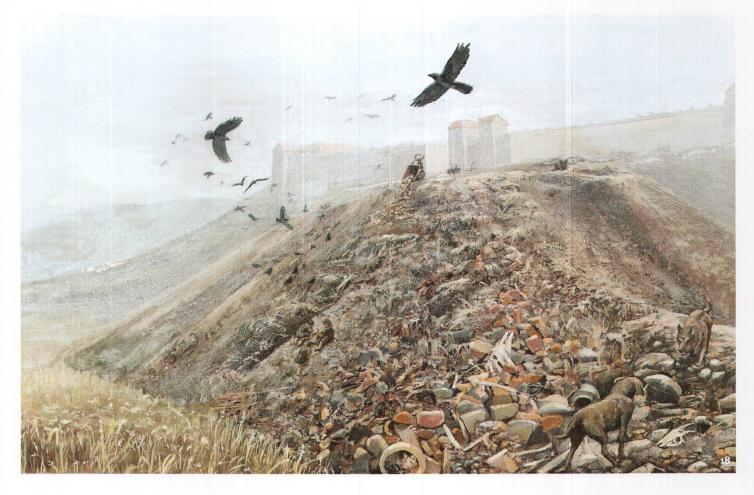
Fig. 18
Reconstitution de la colline de détritus située devant la porte septentrionale du camp légionnaire de *Vindonissa* (fin du 1er siècle apr. J.-C.). Pendant près de 70 ans, toutes les ordures du camp ont été déversées à cet endroit.

Pour les archéologues, la découverte de ce cône de détritus constitue une chance extraordinaire, car les milliers d'objets qui y ont été trouvés donnent un aperçu très diversifié de la vie quotidienne dans un camp légionnaire. Par ailleurs, les dizaines de milliers de m³ de déchets ont livré, grâce aux conditions du sol particulièrement favorables, de grandes quantités de matériel organique, ainsi que des tablettes écrites contenant des renseignements très intéressants sur le fonctionnement d'un camp. On y apprend par exemple qu'un soldat de la XIº légion était préposé au nettoyage d'une conduite (custodia rivi) pour assurer la salubrité de la garnison.
