# Un toit sur la tête

## Un toit sur la tête

**La maison protège les hommes des intempéries; à toute époque, elle a également rempli une fonction de représentation.**

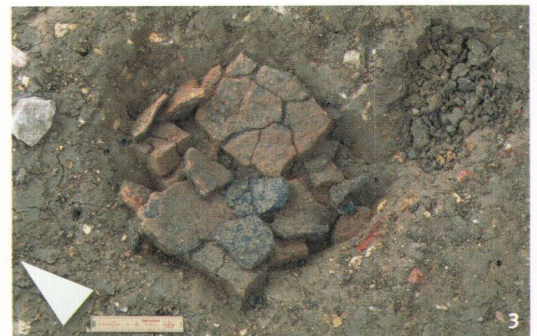
Fig. 3

Wittnau, Huttenweg en 1998. Fosse contenant de la céramique *in situ* de l'âge du Bronze moyen. A gauche de la fosse on distingue des pierres de chauffe, à droite des traces de rubéfaction.

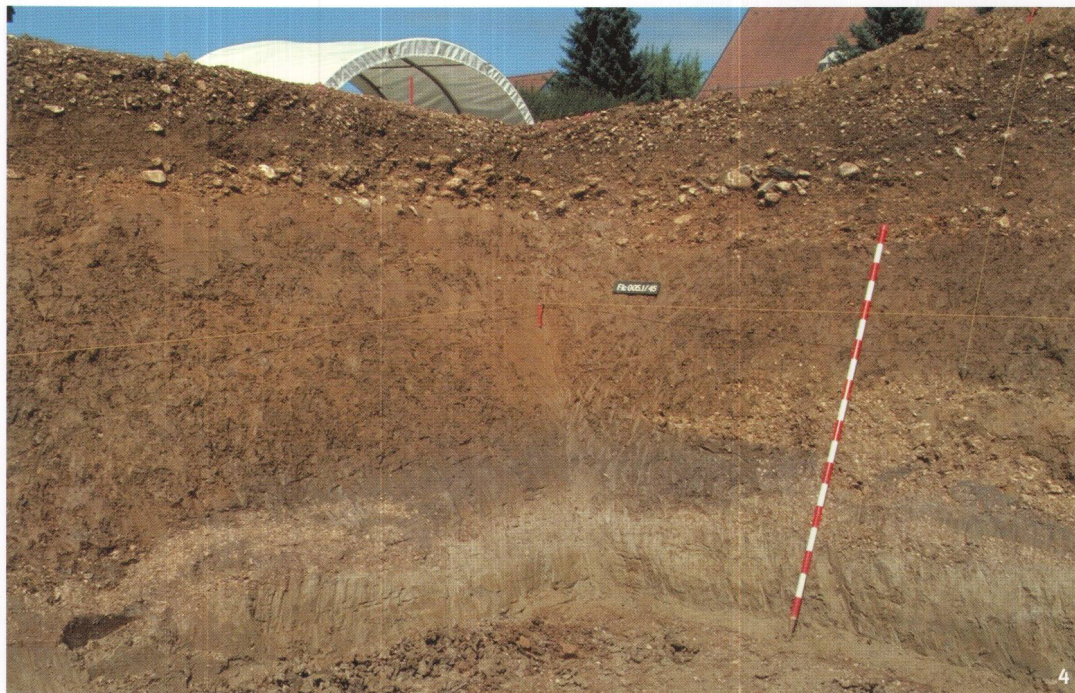
Fig. 4  
Frick, Gänsacker en 2005. Vue sur l'angle nord de la fouille. Les pierres calcaires, de la taille approximative d'un poing, se rapportent à la couche d'éboulis sur laquelle a été implanté l'établissement de l'époque du Hallstatt ancien. La zone sous-jacente a livré d'épais sédiments alluviaux déposés par le ruisseau Feihalterbach. Cette couche de couleur brun foncé était constituée de particules de charbon de bois, de tessons de céramique, ainsi que d'un foyer (non daté).

Il y a quelques années, Oeschgen, Ueken et, plus récemment, Frick, Gänsacker ont livré des traces d'établissements de l'époque de Hallstatt. Une surface relativement importante du site de Frick, Gänsacker, du Hallstatt ancien, a été étudiée en 2005. L'établissement occupait la terrasse inférieure de la langue de terre dite de Hübeli et avait été implanté directement en bordure de la zone régulièrement inondée par le ruisseau Feihalterbach. Des maisons avaient été érigées sur des terrasses constituées de cailloutis calcaires. Ces éboulis

consolidés formaient une barrière de protection par rapport au ruisseau, ce qui permettait à la fois de préserver les constructions des crues et d'étendre la surface de l'habitat. Pour la période de La Tène, les vestiges identifiés à ce jour dans la région de Frick sont si ténus qu'il est impossible d'en proposer une quelconque interprétation.

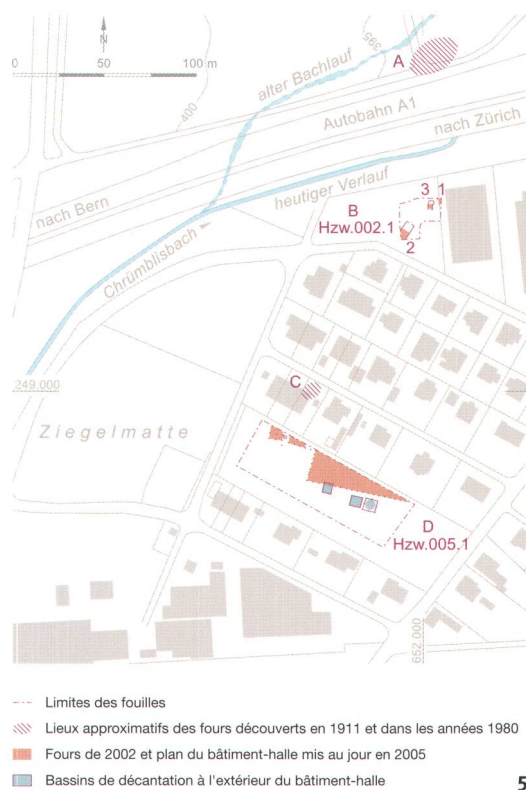
Fig. 5

Les tuileries des légions de Hunzenschwil: lieux de découverte connus à ce jour. A: four de cuisson observé en 1911 (localisation incertaine), B: secteur fouillé en 2002 avec les deux fours de tuiliers et le four de potier, C: four partiellement détruit dans les années 1980 à l'occasion de la construction d'une maison (observations faites par des voisins, sans que le service archéologique cantonal soit averti), D: fouilles de 2005 dans le secteur occupé par les entrepôts et les locaux de travail de la tuilerie.

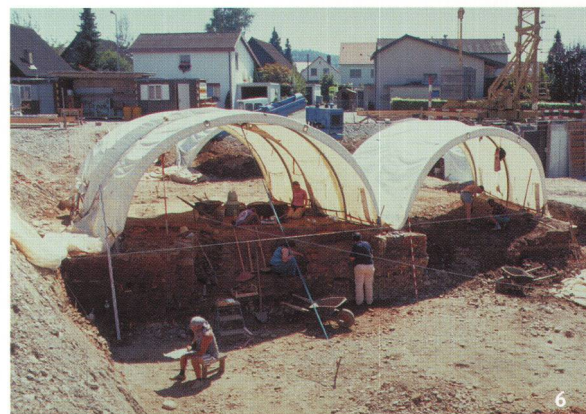
Fig. 6

Les tuileries des légions de Hunzenschwil en 2002. Le secteur du four de potier durant les fouilles.

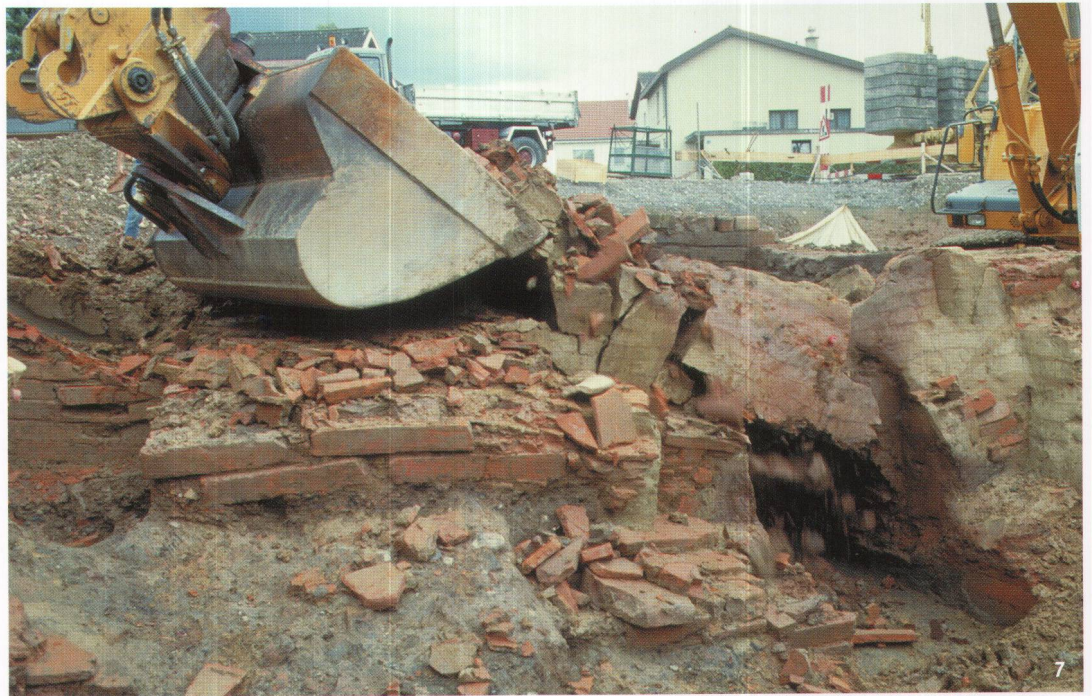
Fig. 7

Les tuileries des légions de Hunzenschwil en 2002. Ainsi va la vie... Faute de pouvoir être conservé, le four de potier, en excellent état de conservation, est malheureusement détruit une fois les fouilles terminées.

Très bien conservé, le four de potier se trouvait à proximité immédiate du secteur destiné à être construit. Pour cette raison, on envisagea dans un premier temps de prélever l'ensemble en un bloc, mais l'opération ne put être effectuée faute de moyens financiers et techniques suffisants.

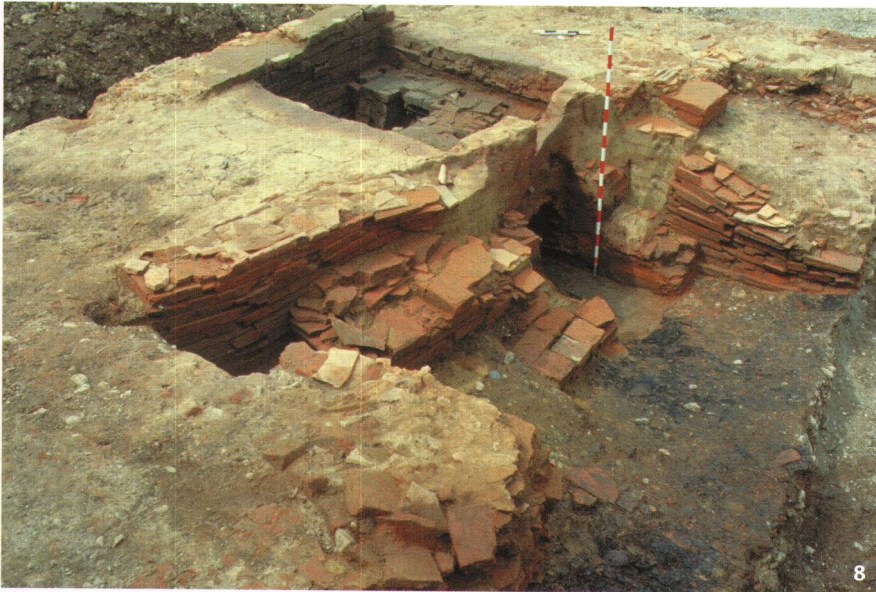
**Fig. 8**  
Les tuileries des légions de Hunzenschwil en 2002. Vue latérale du four de potier avec l'alandier et la zone de la fosse de travail à l'avant. Sur le sol de cette dernière, on distingue une épaisse couche de charbon de bois et de cendres.

Le four de potier était chauffé à partir de la fosse de travail utilisée pour le premier four. La chambre de cuisson présentait un plan presque carré, dont les côtés mesuraient quelque 2 m de longueur; là, subsistaient trois à quatre couches de briques superposées. Sur la sole du four, entièrement préservée, se trouvaient de nombreux tessons de céramique. Le foyer, entièrement conservé, était aménagé dans une fosse; il était constitué d'une voûte, d'où partaient les gaz de chauffe qui, par un

Exception faite de la voûte de l'alandier et du foyer, ainsi que du parement arrière situé au sud, le four était construit en grande partie à l'aide de briques de terre crue séchées à l'air, dites briques d'adobe. Les briques des parements latéraux et de l'avant du four étaient calcinées du côté intérieur. En revanche, dans les secteurs préservés de la chaleur, on distinguait encore les briques d'adobe non cuites. Une partie du parement écroulé dans la fosse de travail prouve que même le haut des parements avait été édifié avec des briques de terre crue séchées à l'air. Dans le secteur occupé par la fosse de travail, le parement avant était manifestement revêtu de dalles en briques sur le côté externe. En outre, les murets latéraux disposés le long du bord de la fosse de travail étaient constitués de tuiles plates.

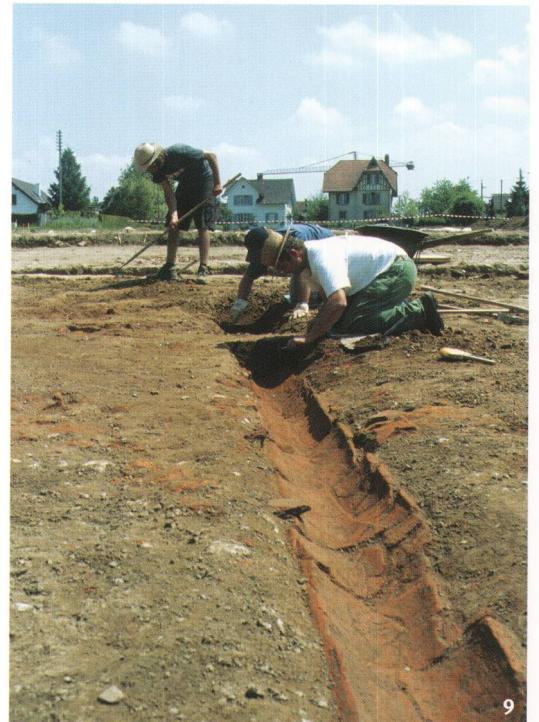
**Fig. 9**  
Les tuileries des légions de Hunzenschwil en 2005. L'eau était amenée et évacuée par des conduites constituées de tuiles arrondies (*imbrices*) de grandes dimensions. On voit ici une canalisation destinée à recueillir l'excédent d'une fosse contenant de l'argile.

Les traces d'un incendie des bâtiments, qui n'ont pas pu être identifiées et datées avec précision, attestent en premier lieu l'utilisation de ce secteur. Suite à cet événement, au moins deux édifices sur poteaux, dont la fonction n'a pas pu être déterminée, ont été construits à cet endroit. Plusieurs cuves et des petits fossés ont servi à amener et à évacuer les eaux usagées ainsi que celles de pluie.

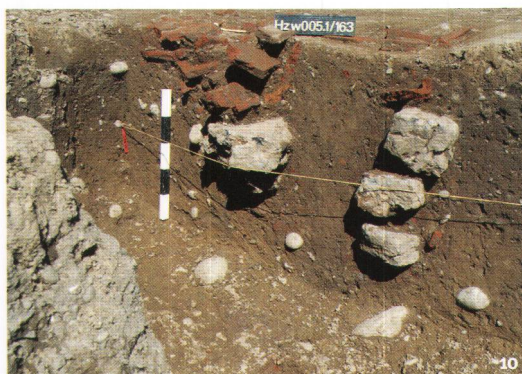
Fig. 10

Les tuileries des légions de Hunzenschwil en 2005. Les poteaux de la grande maison-halle possédaient des dimensions souvent considérables: les trous destinés à les recevoir peuvent atteindre une profondeur de 1 m et mesurent souvent 80-90 cm de diamètre. Ces mêmes poteaux étaient larges de 25 à 40 cm. Pour les stabiliser, on utilisait les ratés de cuisson de briques et d'éléments architecturaux en terre cuite ou, comme le montre cette image, des débris provenant des fours.

A proximité immédiate des fours, quelques trous de poteaux de très grandes dimensions attestent la présence de toits, rendus nécessaires par la structure et le type d'aménagement retenus: les briques d'argile séchées à l'air n'étant pas imperméables, elles ne pouvaient résister aux conditions climatiques de nos régions. Il en va de même pour le laboratoire ouvert vers le haut, que les fréquentes précipitations auraient probablement vite mis hors d'usage.

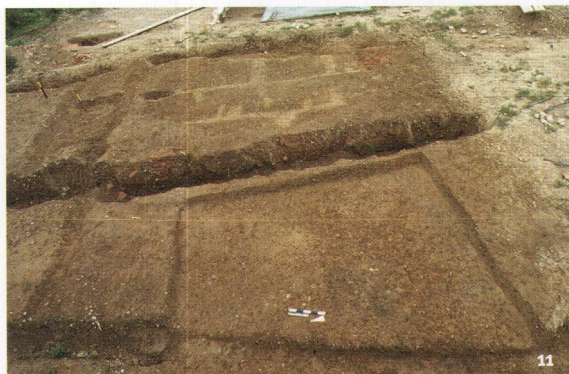
Fig. 11

Les tuileries des légions de Hunzenschwil en 2005. Négatifs de deux bassins de décantation d'argile. Dans le bassin arrondi, à l'arrière-plan, on distingue les dépressions remplies d'argile destinées aux poutres supportant l'ancienne cuve en bois. Le bassin rectangulaire, au premier plan, contenait également à l'origine une cuve en bois.

et de transformations. Parmi ces aménagements figurent, entre autres, la construction d'un bassin arrondi recouvert d'une toiture, qui fut abandonné et comblé au cours de la période d'utilisation de la grande salle, et celle d'une cuvette constituée de tuiles plates.

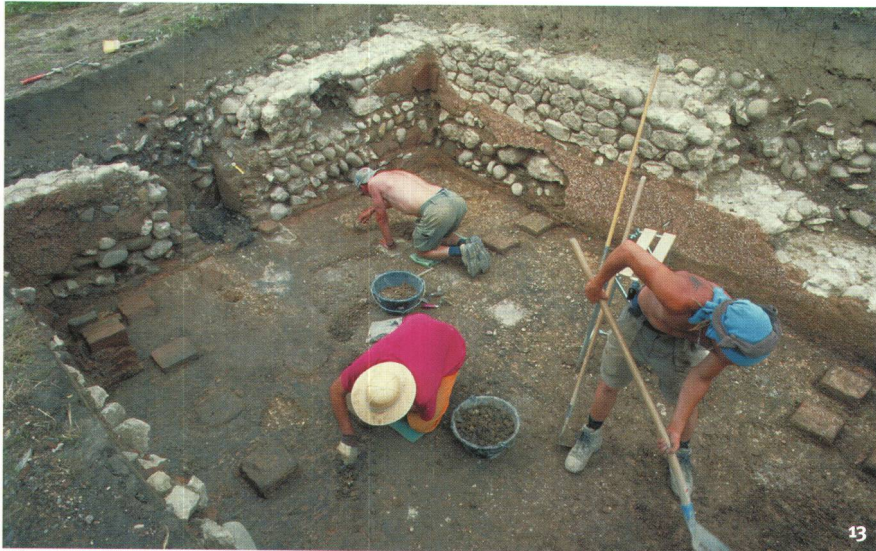
Fig. 13  
Möriken, Römerweg en 2004. Le tepidarium bien conservé de la villa de Möriken durant les fouilles.

Durant l'été 2004, les fouilles de la partie résidentielle de la villa romaine de Möriken ont permis de mettre au jour un *tepidarium* bien conservé de 4,6 x 5,0 m. Cette pièce, où l'on prenait des bains tièdes, présentait un sol en mortier en bon état, sur lequel avaient été placées les pilettes de l'hypocauste, ou système de chauffage par le sol.

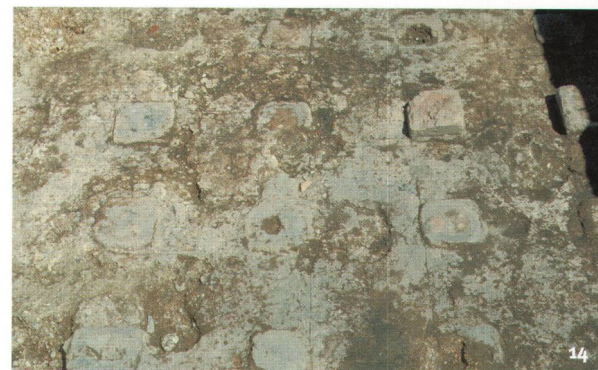
Fig. 14  
Möriken, Römerweg en 2004. Détail du sol du tepidarium. A côté des pilettes de l'hypocauste, on distingue clairement les empreintes laissées par les cordes.

Lors de la mise en place des pilettes, le mortier n'avait pas complètement séché. C'est ainsi que les ouvriers y laissèrent les empreintes de leurs semelles. En outre, pour dresser les piliers d'hypocauste à distance régulière sur une ligne droite et ainsi garantir la solidité de la dalle aménagée au-dessus du système de chauffage, des ficelles avaient été tendues, le long desquelles avaient été placées les pilettes. Les traces laissées par ces ficelles dans le mortier humide sont encore visibles.

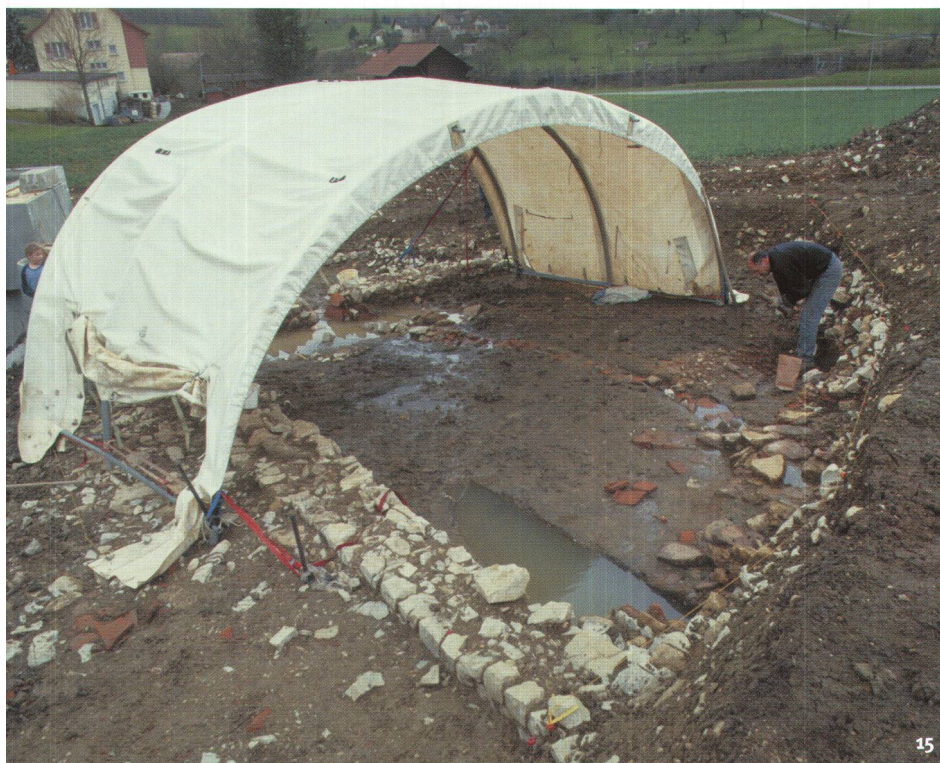
Fig. 15  
Zeihen, Stauffel en 2002. Inondation provoquée par des infiltrations d'eau: l'énorme pression de la pente a créé des problèmes même durant les fouilles.

A l'intérieur et à l'extérieur de la construction d'époque romaine, plusieurs drainages et fossés d'assèchement constitués de briques et de dalles de calcaire indiquent que les occupants du lieu avaient dû lutter contre les eaux. Des bourrages en moellons de calcaire étaient disposés le long des murs. Le sol très humide exerçait une telle pression sur les fondations du bâtiment qu'elles avaient été déplacées par endroits. Manifestement, ce phénomène avait entraîné un nouvel abandon de la maison après une brève période d'occupation.

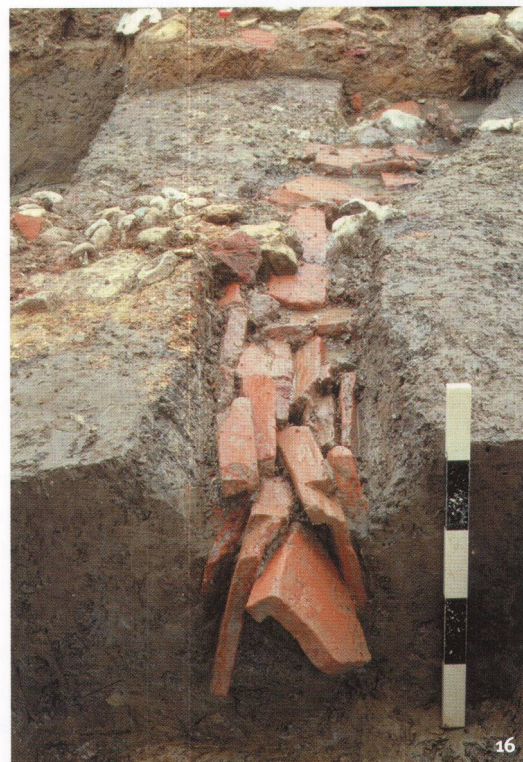
Fig. 16  
Zeihen, Stauffel en 2002. Détail du drainage constitué de briques, à l'intérieur de l'édifice romain.

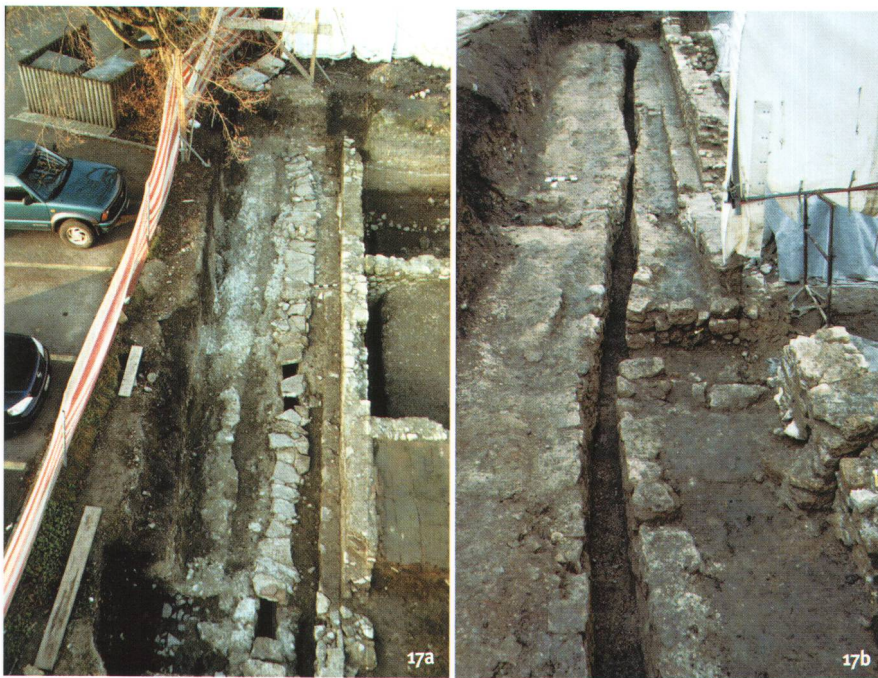
Fig. 17a-b  
Vindonissa. Canalisazione in maçonnerie qui se trovait sous la Lagergasse et qui longeait autrefois la partie septentrionale des *principia*; situation avant et après l'enlèvement des dalles de couverture (fouilles de Römerblick en 2004).

De grandes quantités d'eaux usées provenaient des latrines, des thermes, des ateliers artisanaux et, lorsqu'il pleuvait, des rues. Elles devaient être évacuées du camp aussi vite que possible, raison pour laquelle un vaste réseau de canalisations en maçonnerie avait été construit, qui se déployait

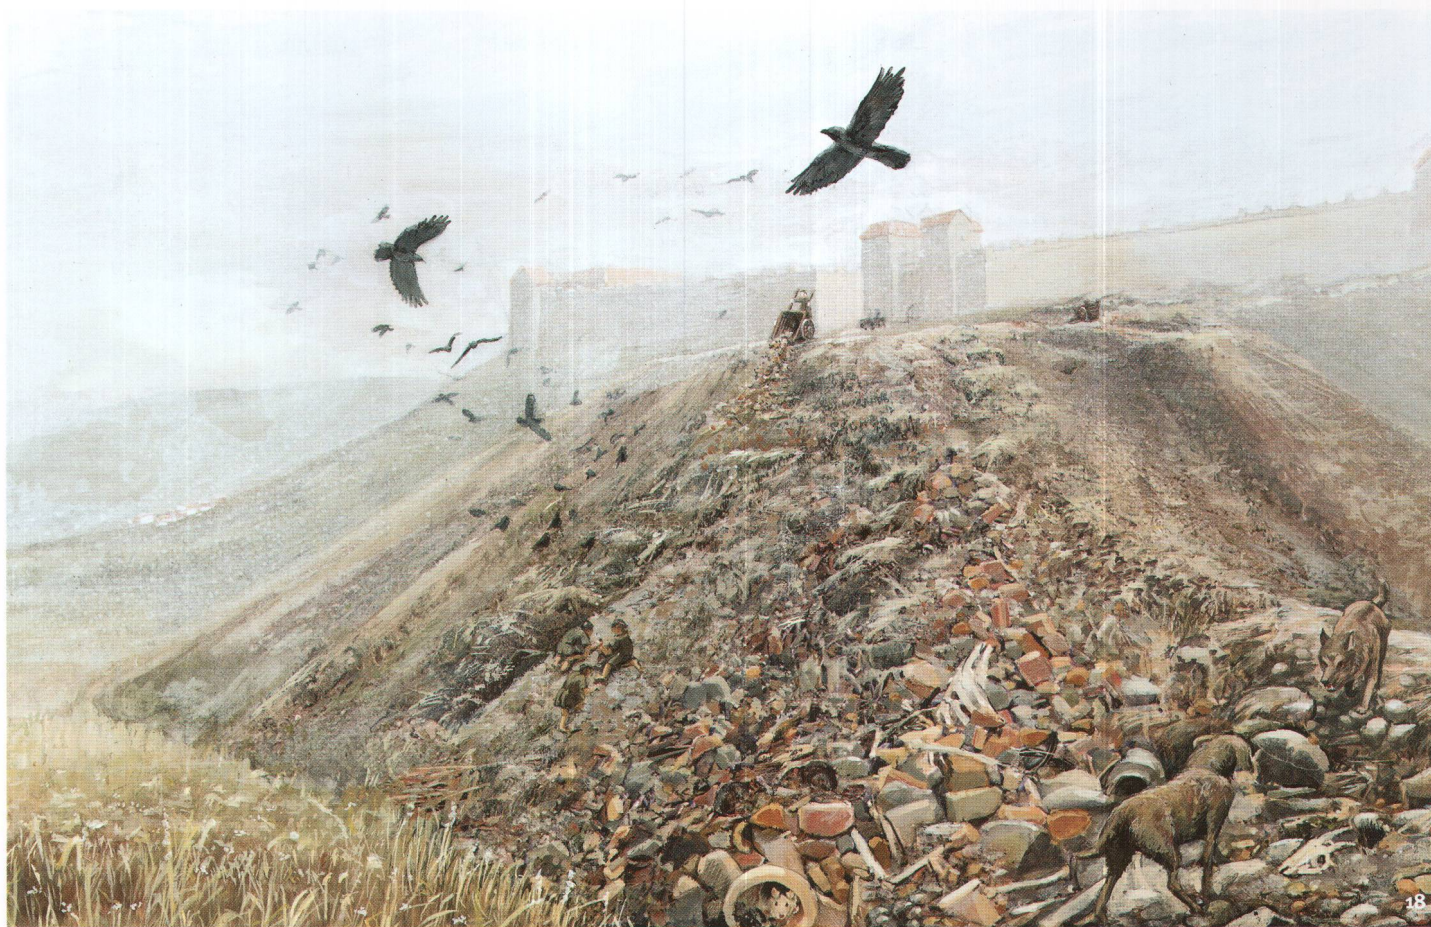
Fig. 18  
Reconstitution de la colline de détrit' située devant la porte septentrionale du camp légionnaire de Vindonissa (fin du 1<sup>er</sup> siècle apr. J.-C.). Pendant près de 70 ans, toutes les ordures du camp ont été déversées à cet endroit.

Pour les archéologues, la découverte de ce cône de détrit' constitue une chance extraordinaire, car les milliers d'objets qui y ont été trouvés donnent un aperçu très diversifié de la vie quotidienne dans un camp légionnaire. Par ailleurs, les dizaines de milliers de m<sup>3</sup> de déchets ont livré, grâce aux conditions du sol particulièrement favorables, de grandes quantités de matériel organique, ainsi que des tablettes écrites contenant des renseignements très intéressants sur le fonctionnement d'un camp. On y apprend par exemple qu'un soldat de la XI<sup>e</sup> légion était préposé au nettoyage d'une conduite (*custodia rivi*) pour assurer la salubrité de la garnison.
