Heft: 2-fr: L'archéologie en territoire genevois

Artikel: Rouelbeau : un château en bois édifié en 1318 au sommet d'un tertre artificiel

Autor: Terrier, Jean / Joguin Regelin, Michelle

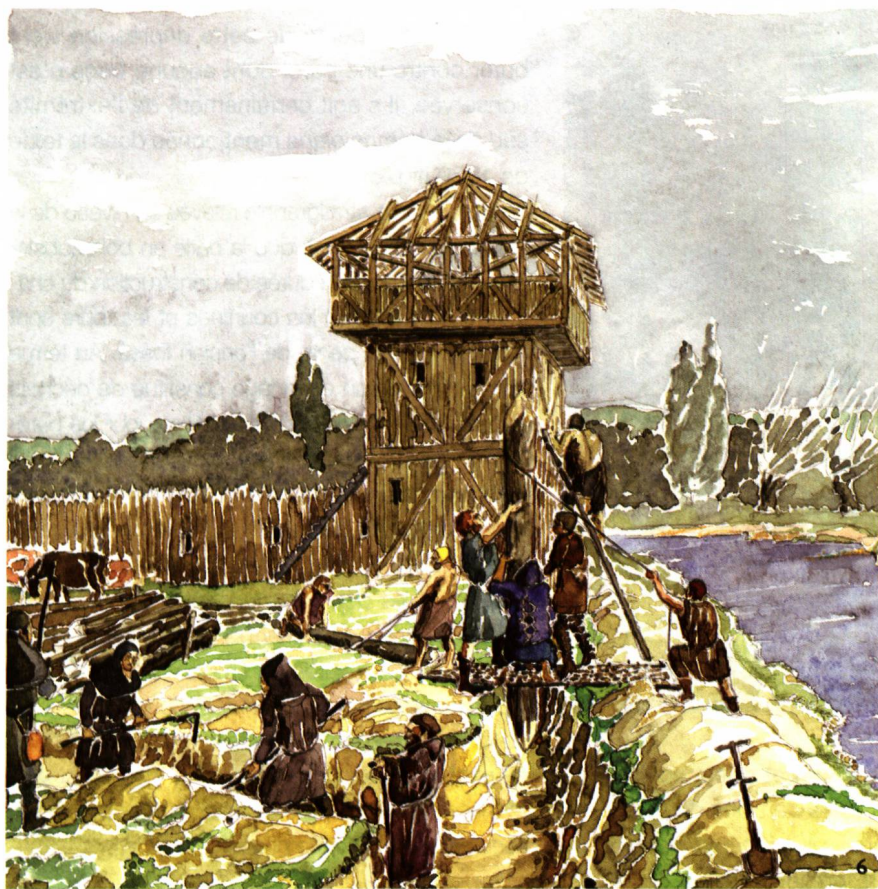
Fig. 6
Restitution du chantier de construction de la bâtie en bois durant l'été 1318.

répartis sur la pente de cette dépression vient buter contre une paroi dont aucune trace n'est conservée. Il s'agit certainement de l'extrémité sud de la *domus plana* mentionnée dans le texte de 1339 (fig. 6).
