**Artikel:** Rouelbeau : un château en bois édifié en 1318 au sommet d'un tertre artificiel

**Autor:** Terrier, Jean / Joguin Regelin, Michelle

# Rouelbeau: un château en bois édifié en 1318 au sommet d'un tertre artificiel

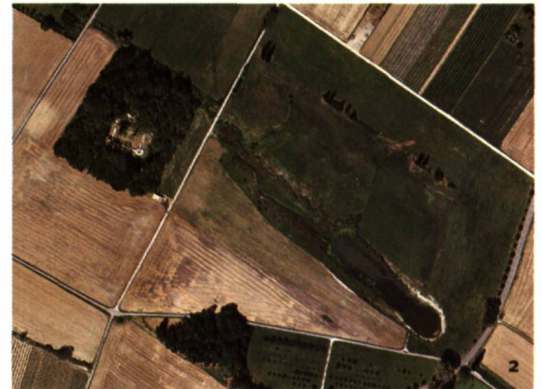
Fig. 2

Vue aérienne sur les ruines du château de Rouelbeau et le plan d'eau créé à proximité dans le cadre du projet de revitalisation des sources de la Seymaz.

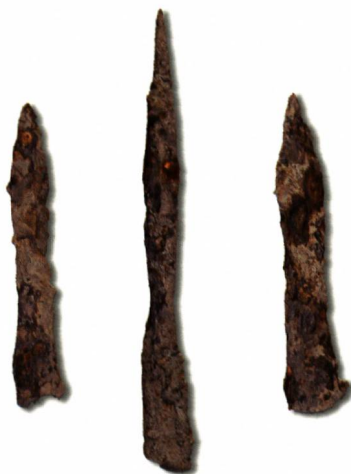
Le carreau, communément appelé ainsi en raison de la forme quadrangulaire de sa pointe, est le projectile le plus courant. Tous les carreaux sont en fer, métal facile à forger et ayant toutes les qualités requises pour fabriquer ce type d'arme. La pointe est pourvue d'une douille dans laquelle s'insère une hampe. Le forgeron façonne l'extrémité d'une barre de fer en feuille mince et l'autre extrémité en pointe globuleuse. La partie amincie est enroulée sur elle-même, probablement sur un gabarit du diamètre de la hampe, pour former la douille. La pointe globulaire est ensuite affûtée à la lime.

une pointe de section losangique et un profil lancéolé, pyramidal. Seul un trait présente une pointe différente très effilée.

**Carreaux d'arbalète, 14<sup>e</sup> siècle.**

Pas moins de 16 carreaux ont été découverts sur le site de Rouelbeau à ce jour, constituant l'essentiel du mobilier à caractère militaire retrouvé sur les lieux. La morphologie de la pointe est quasi identique pour tous les projectiles, à savoir

La découverte de carreaux de ce type dans un environnement stratigraphique assuré permet de les attribuer au 14<sup>e</sup> siècle. Des objets identiques ont été utilisés entre autres à Pymont (Jura, F) ainsi qu'à Gironville (Ain, F) dont on a déjà évoqué la relation architecturale et historique avec le château de Rouelbeau. Les proportions de ces carreaux ne laissent aucun doute quant à leur utilisation militaire et on peut même supposer qu'ils aient été tirés avec une arbalète de guerre portative. *M.J.R.*

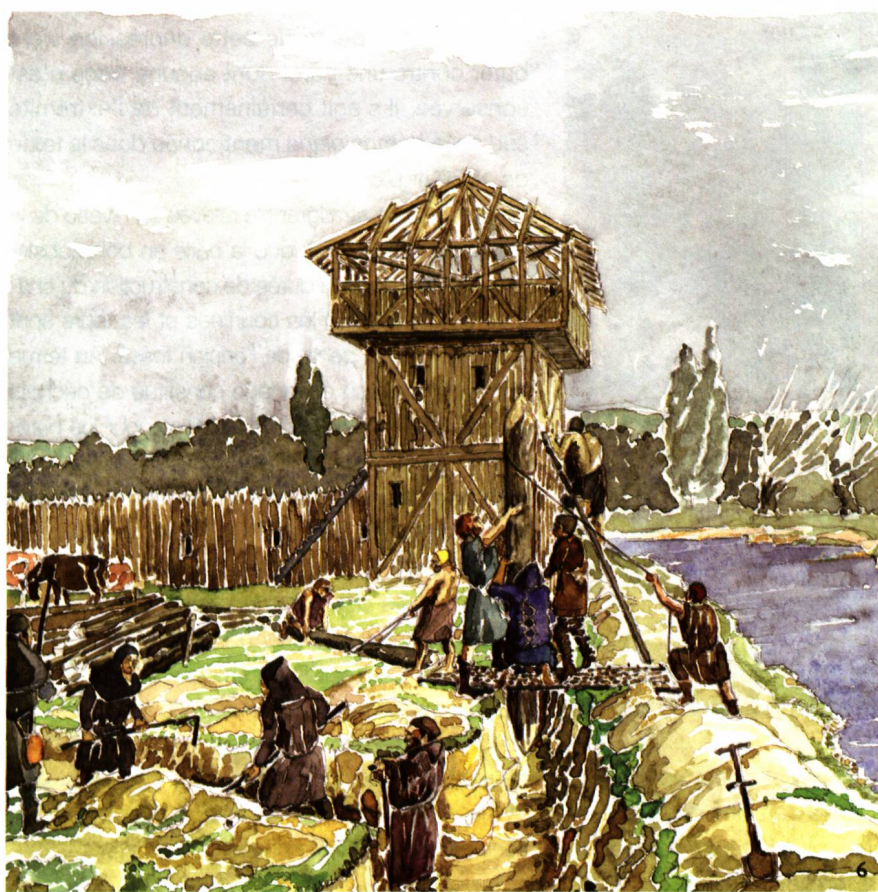
Fig. 6  
Restitution du chantier de construction de la bâtie en bois durant l'été 1318.

répartis sur la pente de cette dépression vient buter contre une paroi dont aucune trace n'est conservée. Il s'agit certainement de l'extrémité sud de la *domus plana* mentionnée dans le texte de 1339 (fig. 6).

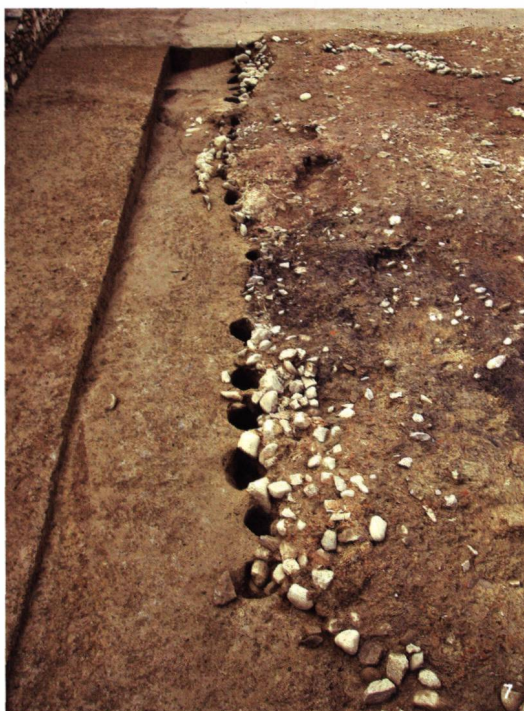
Fig. 7  
Alignement de poteaux appartenant à la palissade du château en bois. Les accumulations de déchets de taille de molasse correspondant à la construction du château maçonné butent contre cette palissade, attestant ainsi son maintien pendant la durée du chantier.

L'extension de la fouille a permis de dégager la palissade de la fortification. Constituée d'un impressionnant alignement de trous de poteau dont les diamètres varient entre 20 et 40 cm. Un espace dont la dimension fluctue entre 5 et 15 cm les sépare les uns des autres. Les poteaux sont implantés profondément au sein d'une tranchée un peu plus large, creusée dans le remblai constituant la motte artificielle. Une construction carrée de 4,50 m de côté peut être restituée à l'intérieur de l'angle sud-ouest de la palissade. Sa présence est attestée par les traces de sablières qui supportaient ses élévations et par la découverte d'une grande quantité de clous de tavlons provenant de sa couverture. Ce bâtiment pourrait correspondre à l'une des trois tours mentionnées dans les sources d'archives, chacune comprenant deux étages et s'élevant à un peu plus de 10 m de hauteur. Un second bâtiment de 3,50 x 4,20 m est localisé 10 m à l'est de cette tour d'angle. Il est édifié à 1,70 m en retrait de la palissade et chacun de ses quatre angles est marqué par la présence d'un trou de poteau de 25 cm de diamètre. Les façades sud et est reposent sur des sablières en

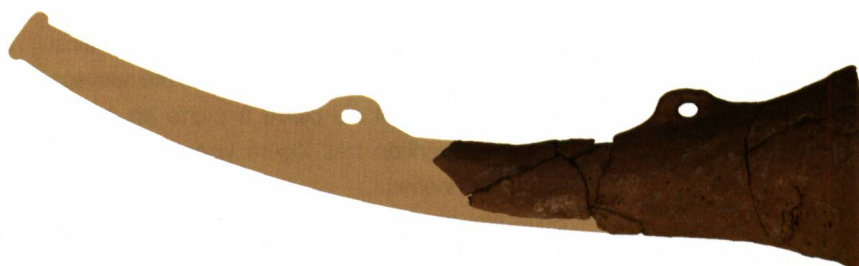
Une trompe d'appel assez bien conservée a été découverte sur le flanc ouest du premier fossé. Les fragments qui la constituent ont tous été trouvés en connexion, incrustés dans l'argile ocre qui formait le fond du fossé. Elle est réalisée avec une pâte brun orangé à dégraissant moyen dont les inclusions

sont sableuses et bien visibles en surface. Quelques traces rectilignes attestent un lissage effectué en surface avant cuisson. La face interne présente quelques marques pouvant être interprétées comme les empreintes ligneuses laissées par le bâton de façonnage. Le pavillon est entièrement conservé sur 10 cm de longueur, comprenant une patte de fixation, puis le corps de la trompe se prolonge sur 8,5 cm de manière lacunaire. En comparant cet exemple avec des trompes également mises au jour dans un contexte militaire, la longueur originelle de cet instrument peut être estimée à une quarantaine de centimètres. *M.J.R.*

**Trompe d'appel découverte sur le flanc du second fossé. Restitution graphique de sa morphologie générale.**

Les trompes sont fabriquées à la main: on étale en l'aplatissant une motte d'argile. La pâte est ensuite enroulée autour d'un bâton, au préalable écorcé et taillé. Elle est alors lissée, puis le bâton retiré avant séchage. Le surplus d'argile servait au façonnage du pavillon et de l'embouchure, réalisés au tour, ainsi qu'au tenon de suspension.

25 fragments de trompes ont été découverts sur l'ensemble du site de Rouelbeau, mais peu de collages ont été possibles. Tous sont en cuisson oxydante et ont une épaisseur variant de 2 à 6-7mm. Une majorité de ces fragments présente des traces du lissage de l'argile sur la face externe. La courbure est plus prononcée vers l'embouchure, ce qui permet de mieux identifier les différentes parties de ces trompes. Le nombre de tessons répertoriés assure l'utilisation de l'instrument comme signal d'avertissement pour la garnison.

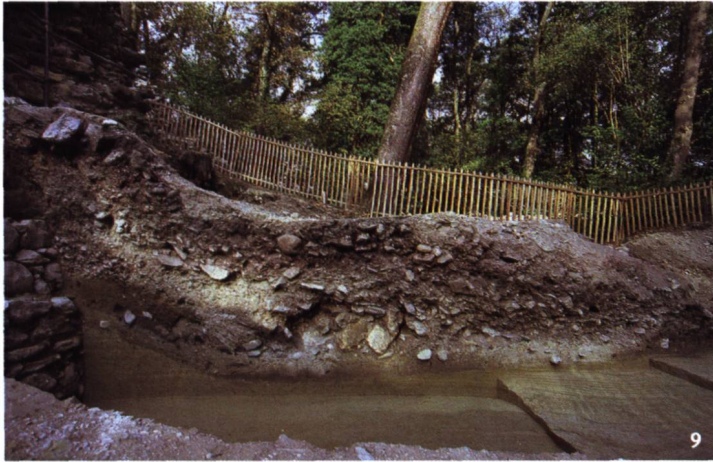
**Fig. 9**  
Coupe de terrain avec le profil du fossé intérieur creusé dans le terrain argileux naturel. Les différentes couches comblant progressivement la dépression sont le reflet de la construction, de l'utilisation puis de la destruction du château.

La lecture de la stratigraphie relevée au niveau de la palissade indique bien que la bâtie en bois subsistera pendant toute la durée de construction du château maçonné dont les courtines et les tours sont fondées dans la pente de l'ancien fossé. Au terme de ce chantier, un épandage constitué de déchets de taille de molasse, matériau utilisé pour les parements des maçonneries, vint recouvrir les structures de la bastide dont les bâtiments furent alors démantelés. Seules les palissades de bois furent encore maintenues à l'intérieur de la nouvelle enceinte fortifiée, d'où les débris de taille de molasse qui s'y sont accumulés. Les charrois empruntent toujours le même tracé d'après les empreintes laissées par leurs roues perceptibles en surface de ce niveau. La plate-forme sera finalement rehaussée à l'aide de remblais hétérogènes provenant des travaux de terrassement et les palissades de bois seront déposées au cours de cette phase.

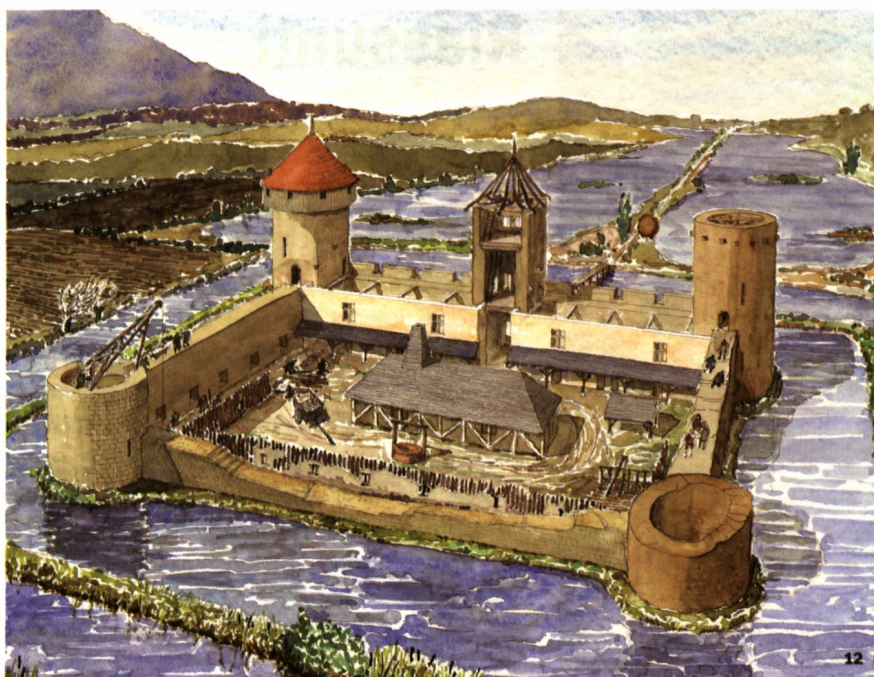
Fig. 12  
Restitution du chantier de construction du château maçonné avec le maintien de la bâtie en bois à l'intérieur de la nouvelle enceinte fortifiée.

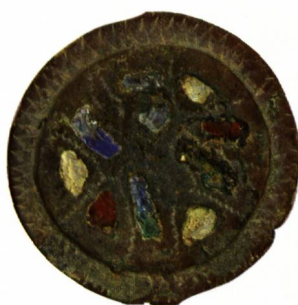
Fig. 13  
Fibule discoïde décorée d'émaux cloisonnés de type *Agnus Dei* attribuée au 11<sup>e</sup> siècle. Diamètre 29 mm.

gné sous le terme d'*Agnus Dei*. Sa rareté mise à part, une telle découverte est intéressante dans le cadre du château de Rouelbeau car cet élément de parure vestimentaire est attribué au 11<sup>e</sup> siècle. Soit cet objet s'est transmis de génération en génération pour être encore porté au début du 14<sup>e</sup> siècle, puis égaré sur la plate-forme du château, soit cette présence traduit une occupation plus ancienne des lieux, une motte féodale de l'an mil ayant pu précéder l'édification de la bâtie en bois. Pour tenter de répondre à cette question, il a été procédé à un sondage au pied de la stratigraphie principale à plus de 4 m de profondeur. Ce sondage n'a mis en évidence que des couches d'argiles rapportées correspondant à l'édification de la motte artificielle destinée à recevoir le château médiéval. Dans l'état actuel de nos connaissances et sur la base de cette exploration ponctuelle, il semble bien que le site n'ait pas connu d'occupation antérieure.
