Rouelbeau : un château en bois édifié en 1318 au sommet d'un tertre artificiel

Autor(en): **Terrier, Jean / Joguin Regelin, Michelle**

Band (Jahr): **32 (2009)**

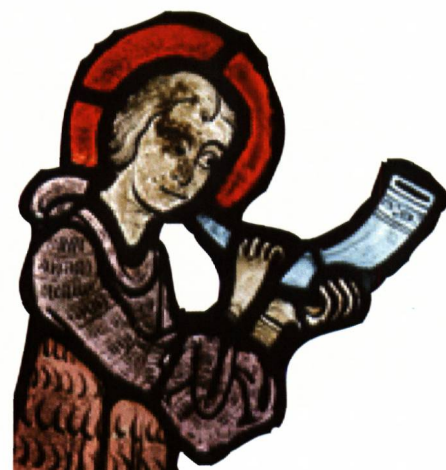
Trompe d'appel découverte sur le flanc du second fossé. Restitution graphique de sa morphologie générale.

Une trompe d'appel assez bien conservée a été découverte sur le flanc ouest du premier fossé. Les fragments qui la constituent ont tous été trouvés en connexion, incrustés dans l'argile ocre qui formait le fond du fossé. Elle est réalisée avec une pâte brun orangé à dégraissant moyen dont les inclusions

sont sableuses et bien visibles en surface. Quelques traces rectilignes attestent un lissage effectué en surface avant cuisson. La face interne présente quelques marques pouvant être interprétées comme les empreintes ligneuses laissées par le bâton de façonnage. Le pavillon est entièrement conservé sur 10 cm de longueur, comprenant une patte de fixation, puis le corps de la trompe se prolonge sur 8,5 cm de manière lacunaire. En comparant cet exemple avec des trompes également mises au jour dans un contexte militaire, la longueur originelle de cet instrument peut être estimée à une quarantaine de centimètres. *M.J.R.*
