# L'église Saint-Pierre à Porrentruy : les investigations archéologiques de 1978-1982

Autor(en): **Sarott, Jachen / Stöckli, Werner**

Zeitschrift: **Actes de la Société jurassienne d'émulation**

## Les investigations archéologiques de 1978-1982

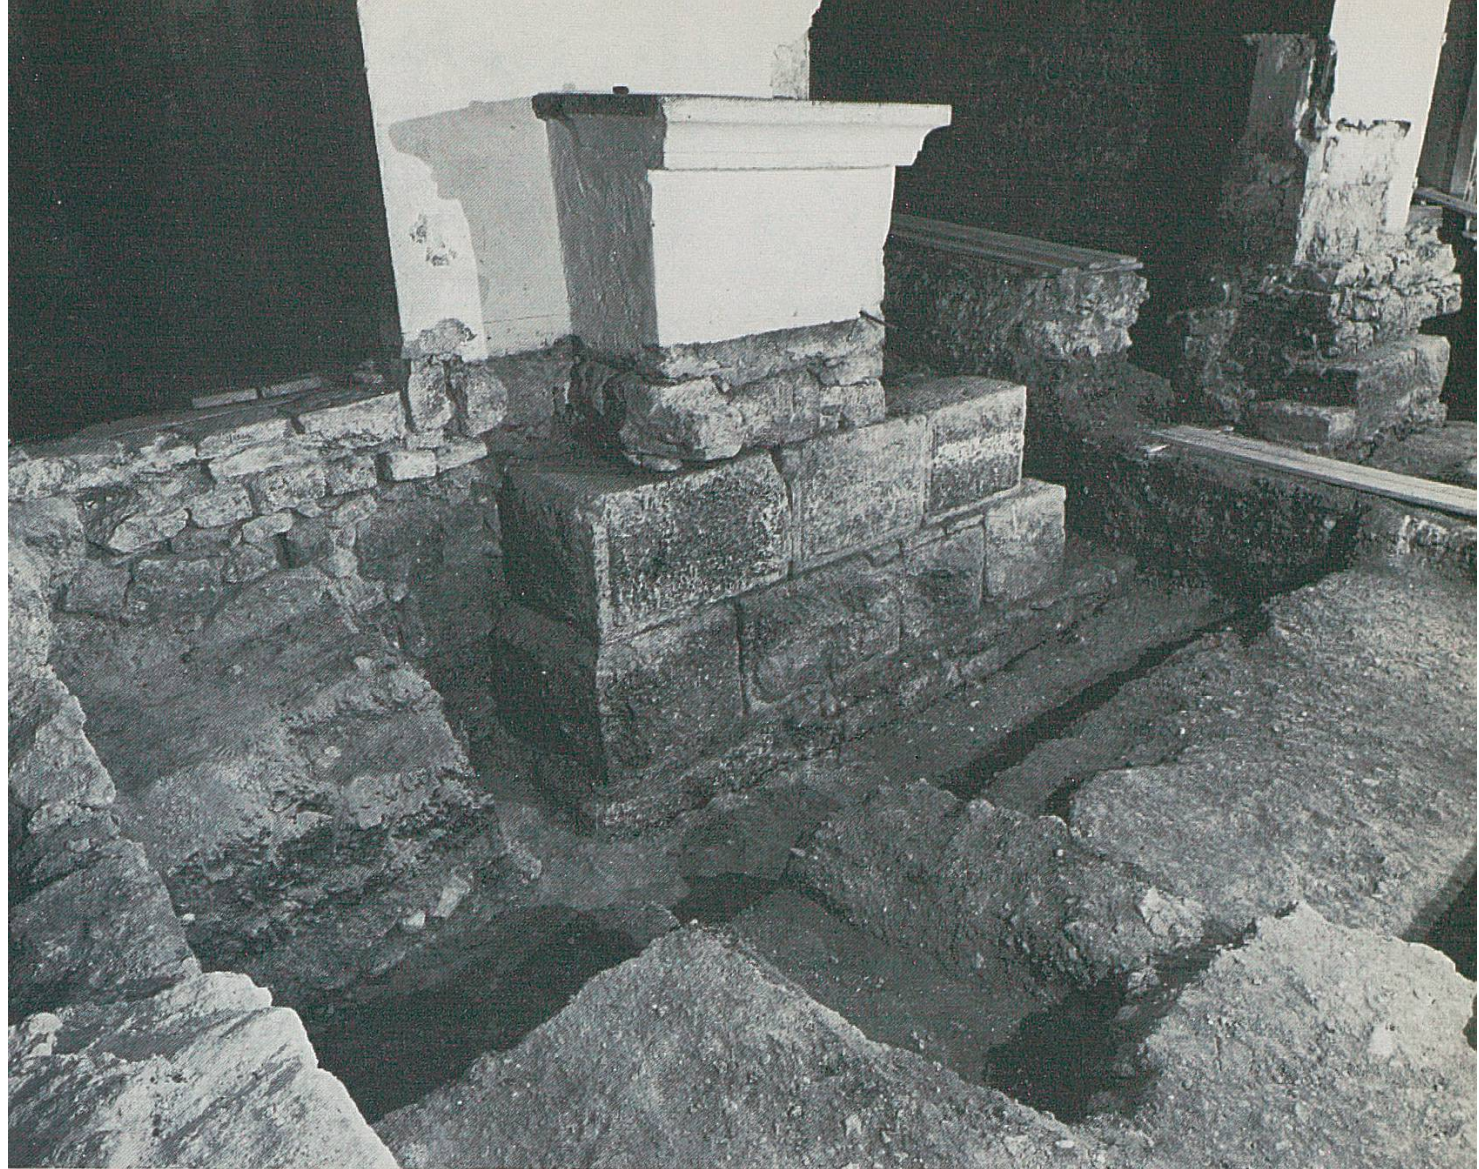
Fig. 8 Base de l'angle NO de la tour carrée.

Sous le chœur de l'église, de grosses maçonneries en pierre calcaire ont été dégagées. Elles forment en plan un carré mesurant en fondations, à l'extérieur, 11,15/11,25 m, et à l'intérieur, 6,05/5,90 m; l'épaisseur des fondations est donc de 2,55 m, la profondeur varie entre 1,20 m et 1,85 m. Sur ces fondations, deux assises du mur ouest sont conservées; elles mesurent en hauteur, respectivement 0,80 m et 0,70 m. Les parements extérieurs de ces assises sont formés de blocs en pierre calcaire dont la longueur varie entre 0,80 m et 1,30 m. Les arêtes des blocs sont taillées au ciseau avec une haute précision, les bossages rustiques sont dégrossis au pic. La première assise est en saillie de 0,10 m par rapport à la deuxième; la liaison est pratiquée par un chanfrein horizontal. Ainsi, la première assise forme un soubassement (fig. 8).

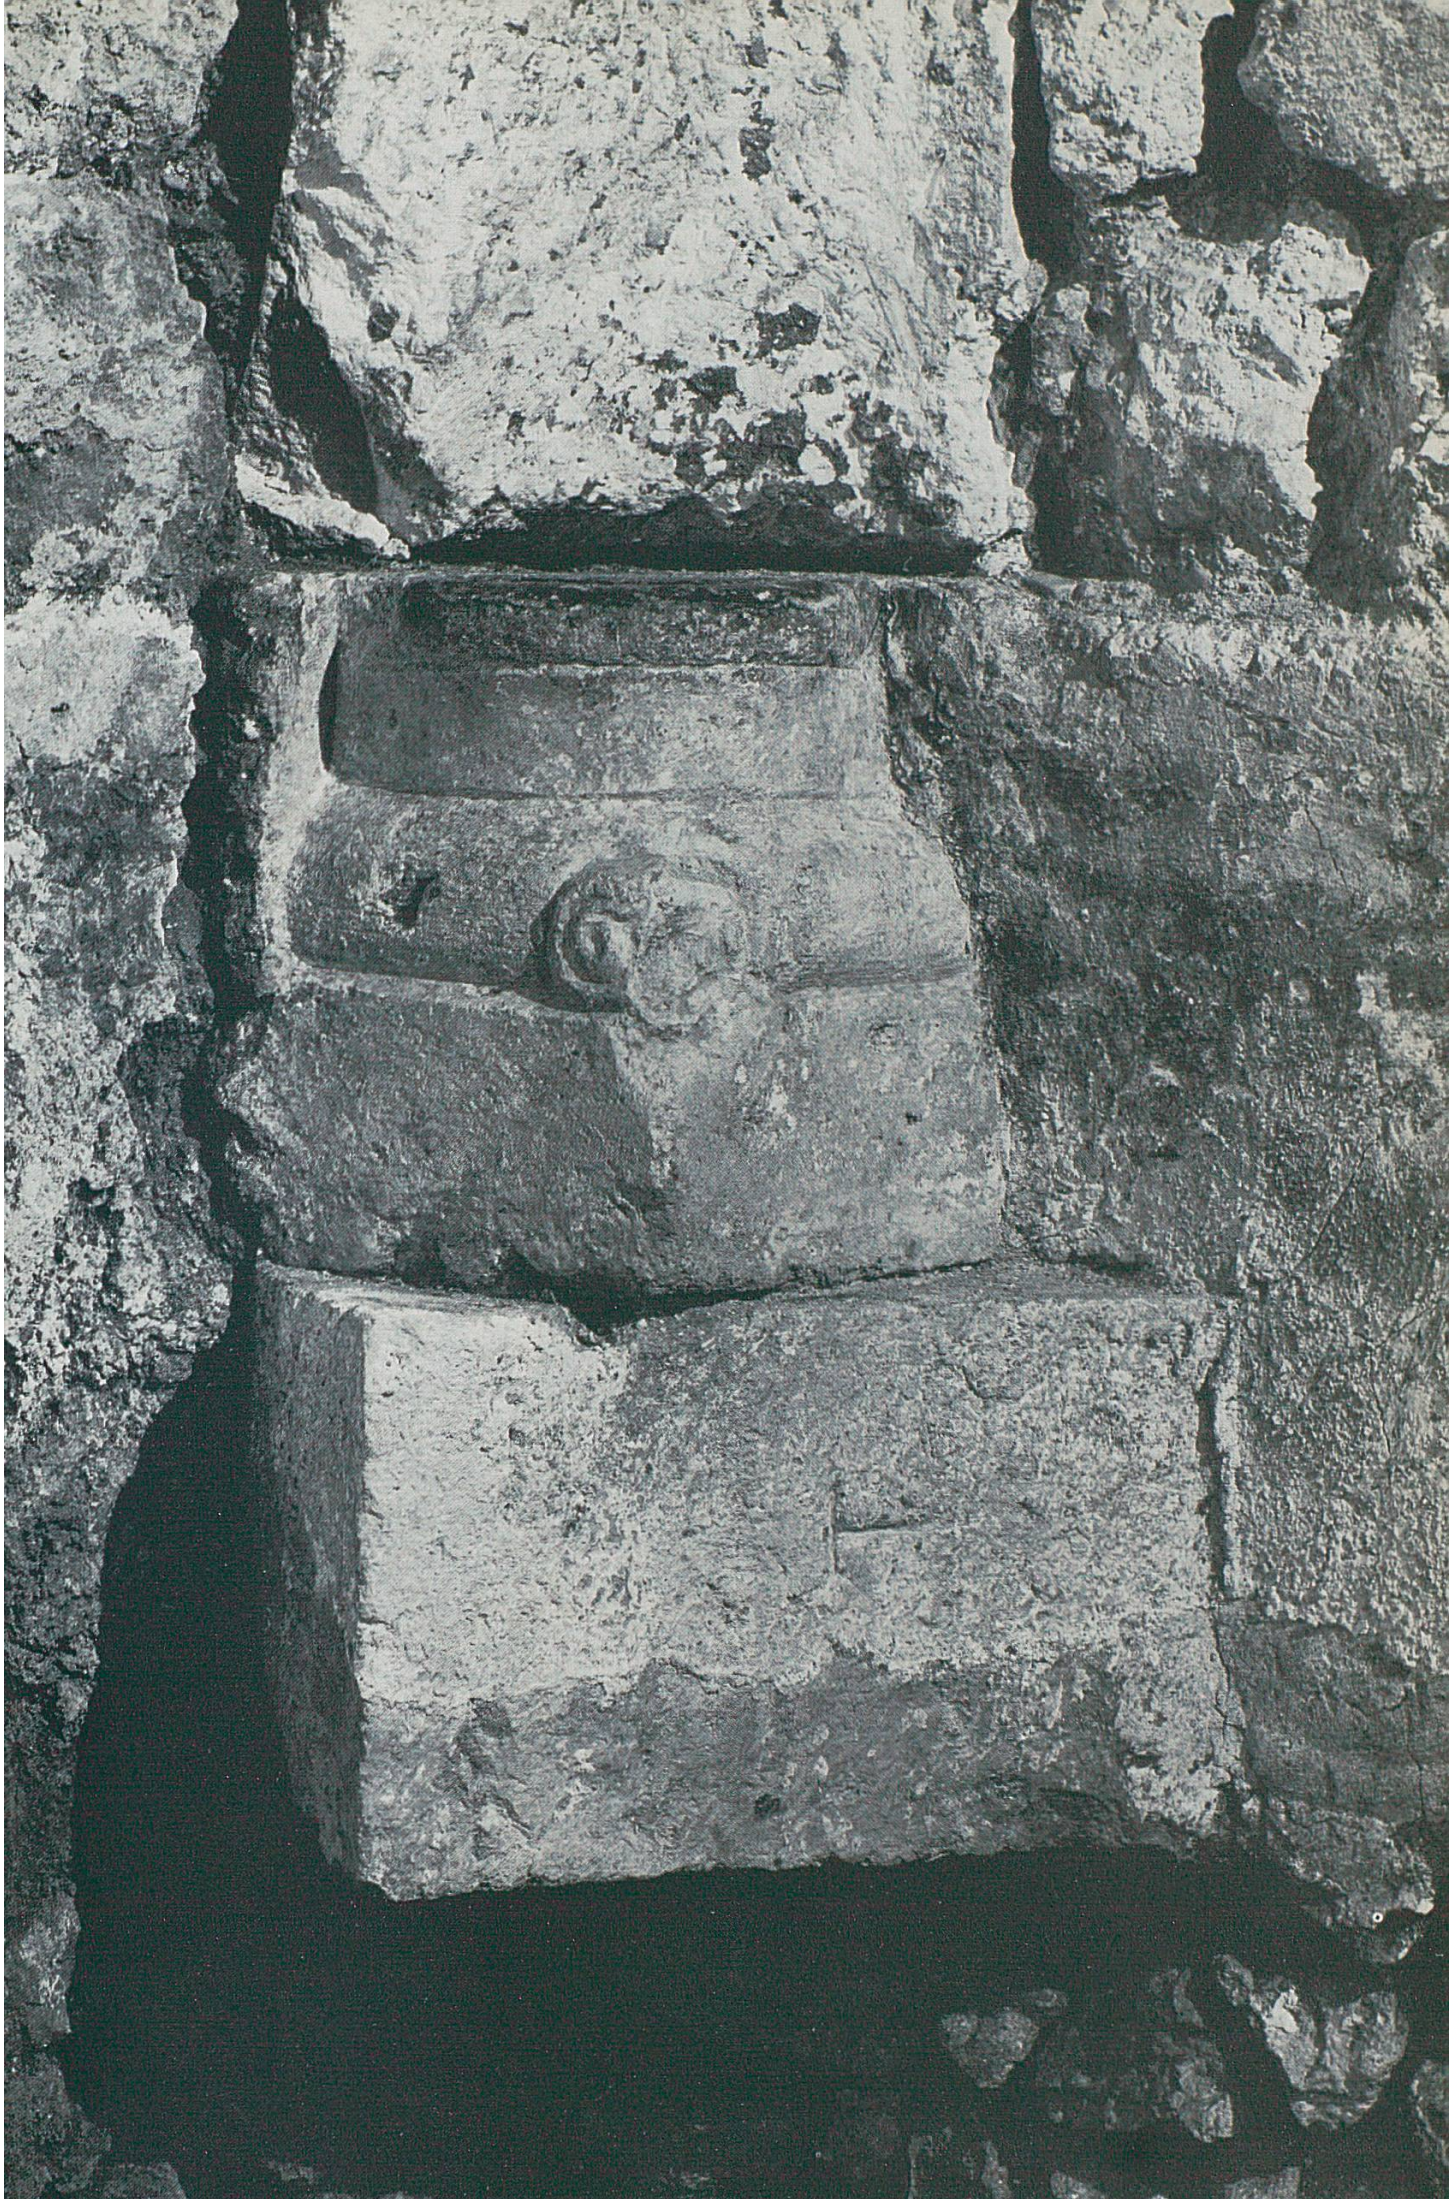
Fig. 14 Base romane d'une colonne engagée dans le chœur.

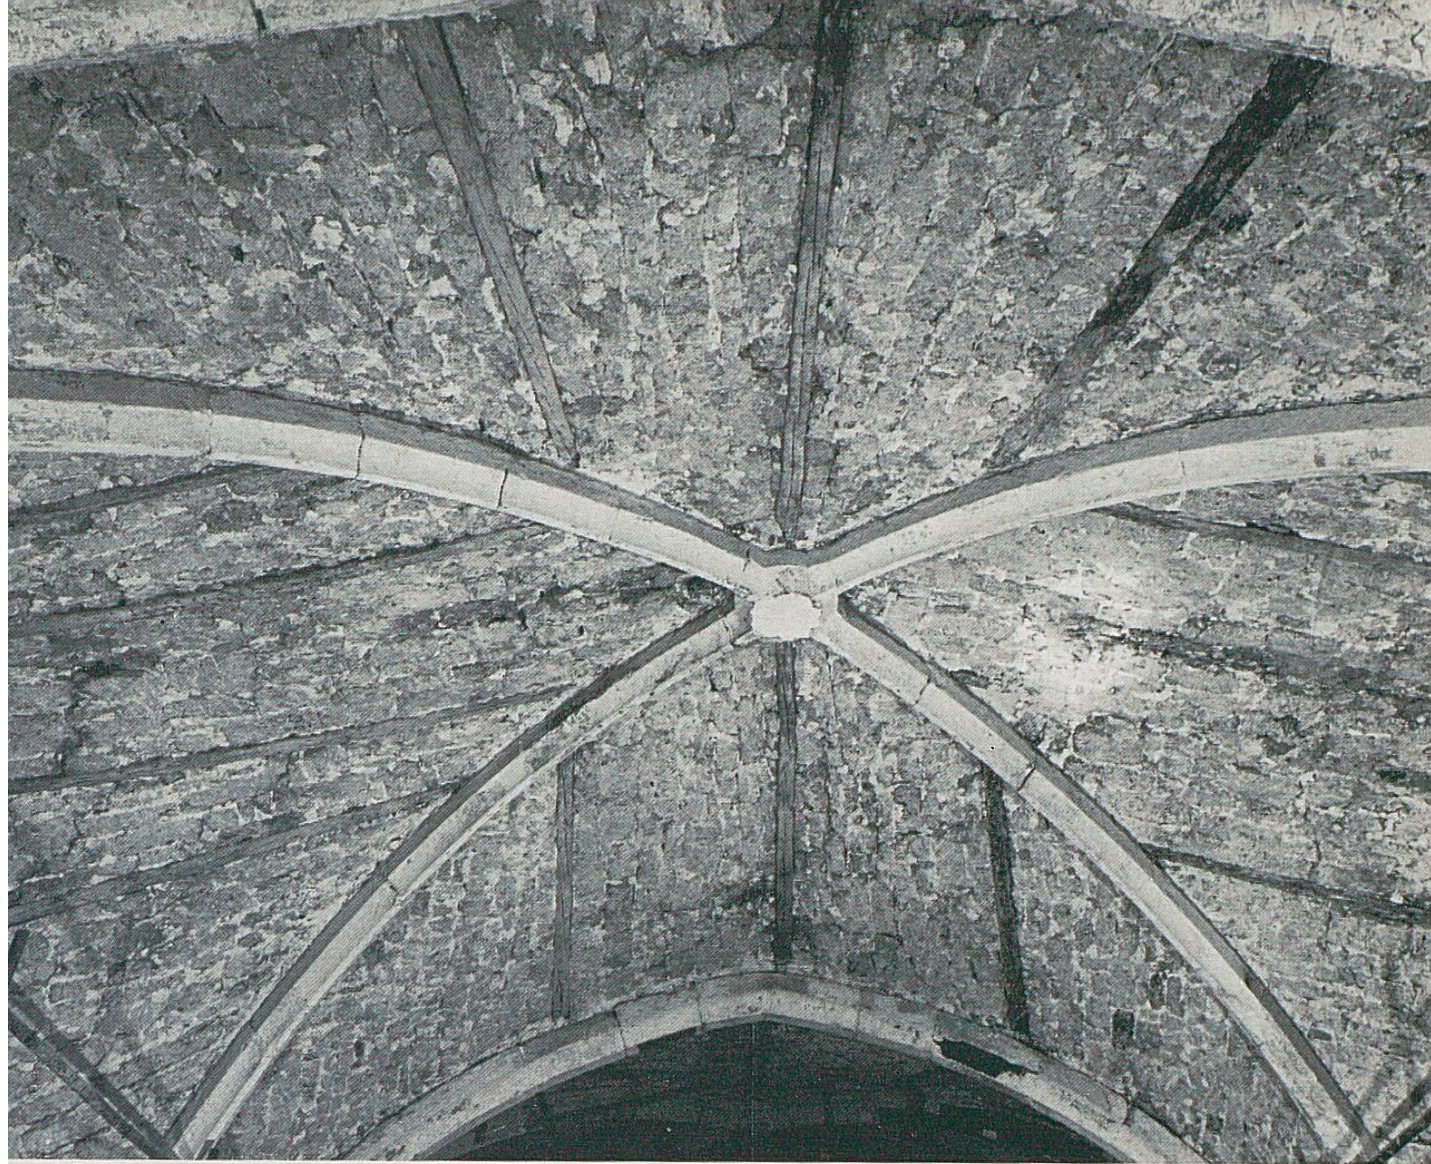
Fig. 16 Voûte de la première travée du chœur.

Les voûtes sont d'une construction fort insolite et de qualité assez médiocre. L'ossature en pierre calcaire, composée du doubleau, de quatre ogives et de six formerets, est moulurée de deux gorges segmentaires; la clef de voûte de la première travée portait un décor figuratif, celle de la deuxième a un jour central. Sur cette ossature avaient été posées des poutrelles, formant un coffrage perdu; les voûtains ont été maçonnés en tout petits moellons de tuf. La décomposition des poutrelles du coffrage perdu a fâcheusement réduit la stabilité des voûtes et entraîné la détérioration de l'enduit peint d'origine (fig. 16).

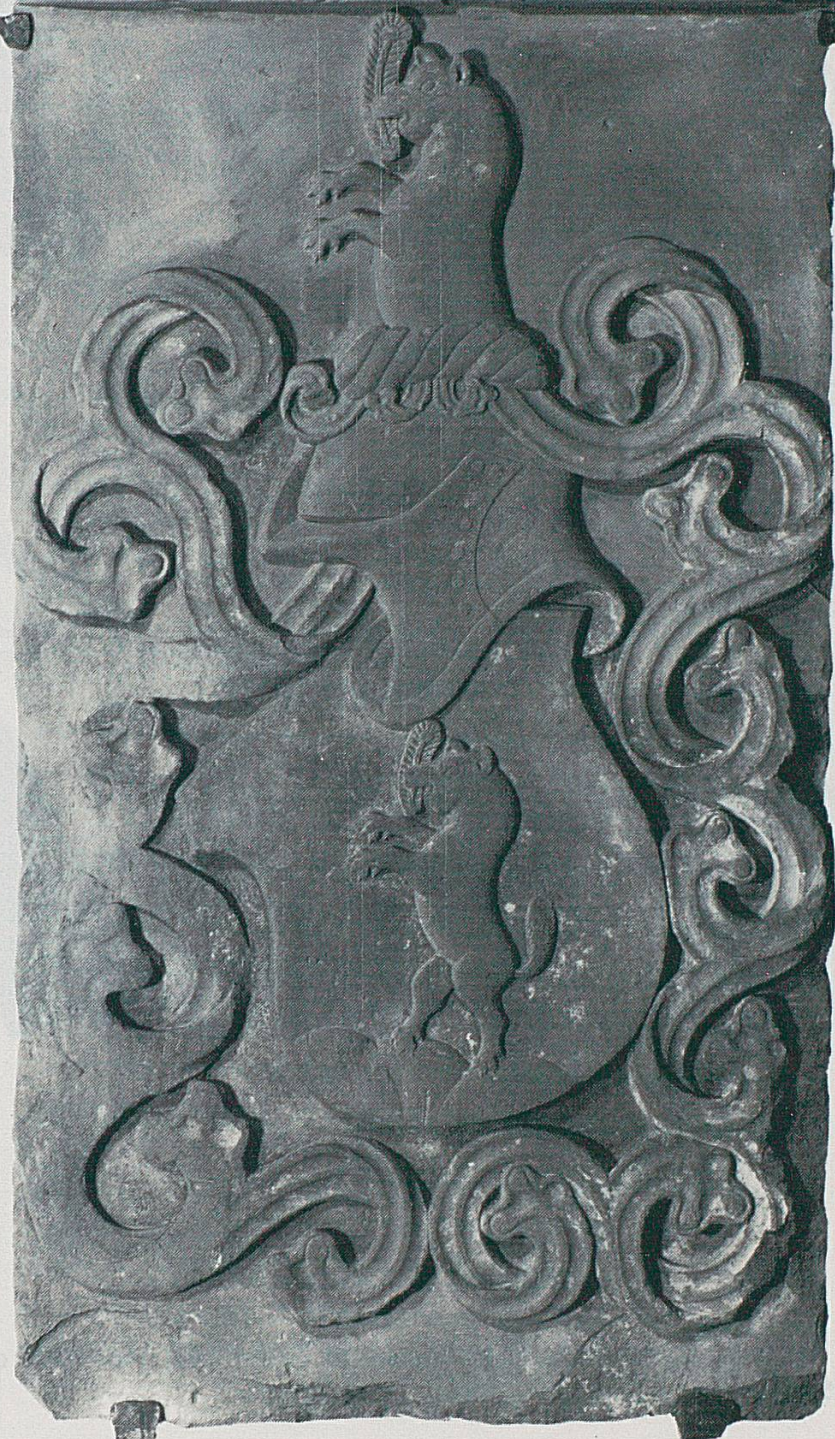
Fig. 34 Dalle funéraire de Sionisius Forster de Rodolffzell, chancelier de l'évêché, mort le 19 mars 1544.

*Par une inadvertance de l'auteur, cette dalle funéraire est attribuée dans le texte à Blarer de Wartensee. Le lecteur voudra bien corriger.*

Le sol de l'église Saint-Pierre était revêtu de dalles funéraires dès le début du 18<sup>e</sup> siècle au plus tard; la disposition a été modifiée à plusieurs reprises. En effet, celle retrouvée en 1978 (fig. 33) ne correspondait aucunement à celle représentée sur les plans de 1752 et 1753. 57 dalles funéraires qui apparemment n'étaient pas *in situ* ont été relevées avant les travaux. Dans la mesure du possible, les inscriptions ont été déchiffrées. Certaines dalles portent, à part l'inscription d'origine, un chiffre sculpté ultérieurement. Lors de la fouille, plusieurs dalles, entières ou fragmentaires, ont été découvertes, dont la toute belle de Blarer de Wartensee (fig. 34).

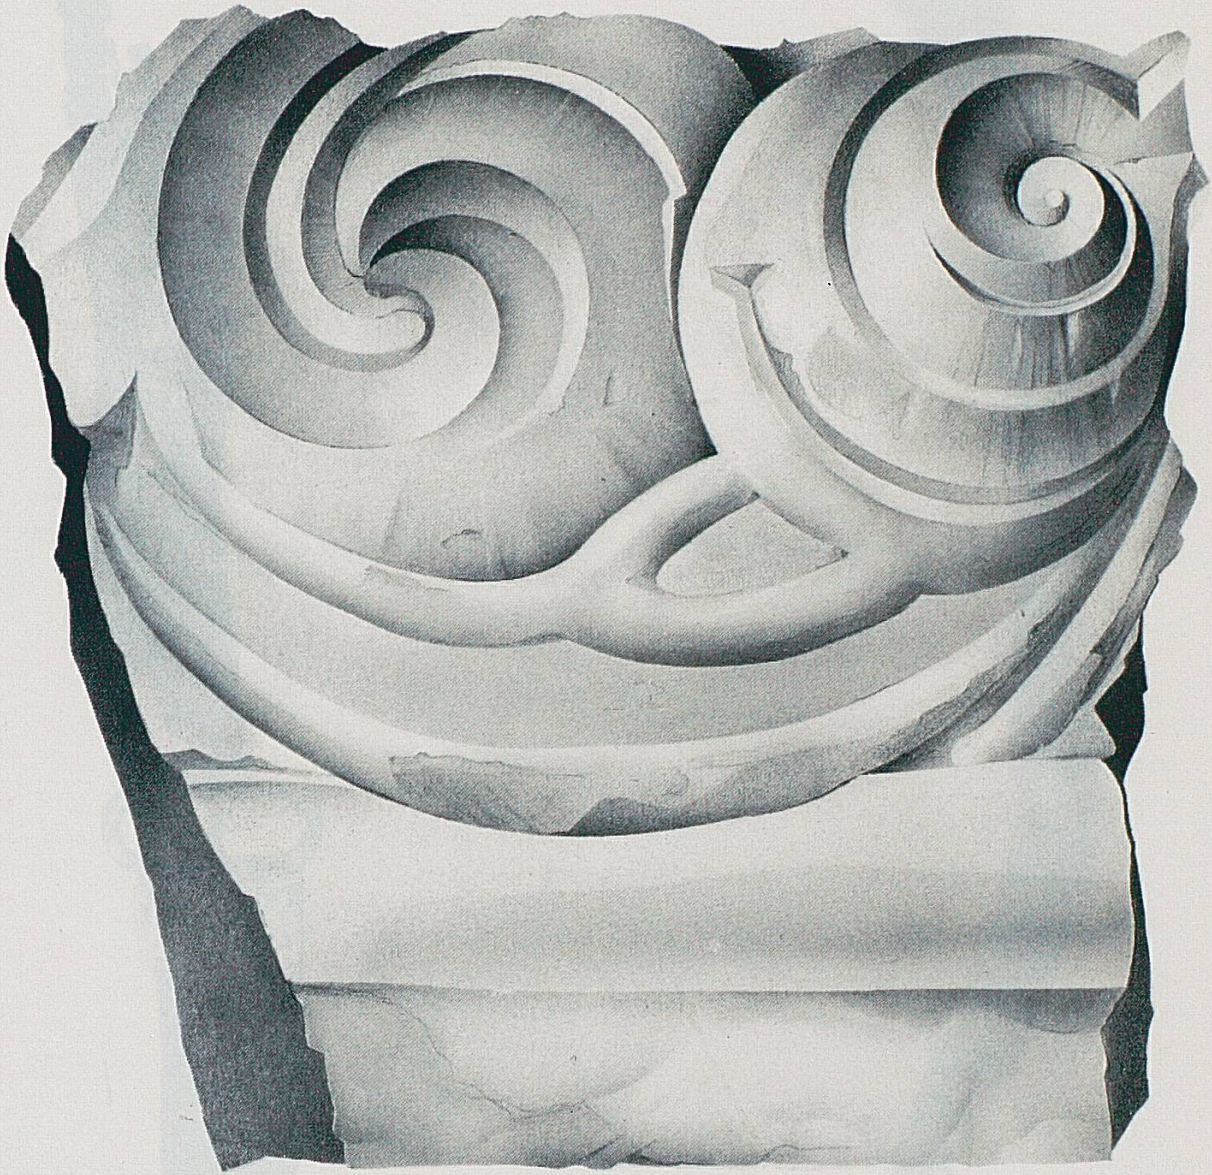
Fig. 39 Chapiteau baroque du 18<sup>e</sup> siècle.

Ce matériel a été étudié et est présenté sous forme d'un catalogue. Mis à part quelques *tegulae* (tuiles à rebord romaines), les objets les plus anciens remontent aux 12<sup>e</sup>-13<sup>e</sup> siècles: il s'agit de pots en céramique grise non vernissée (fig. 35) et d'une pointe de flèche en fer. Parmi les céramiques vernissées, quelques pièces et les catelles de poêle (fig. 36) datent des 15<sup>e</sup>-16<sup>e</sup> siècles. La plupart cependant datent des 18<sup>e</sup>-19<sup>e</sup> siècles (fig. 37). Parmi les verres figurent quelques très belles pièces médiévales (fig. 38). La plus belle pièce en pierre est un beau chapiteau en calcaire du 18<sup>e</sup> siècle (fig. 39).
