Le bas-marais de Pratchie ne doit pas mourir

Zeitschrift: **Actes de la Société jurassienne d'émulation**

Philippe Bassin et Jean-Pierre Egger

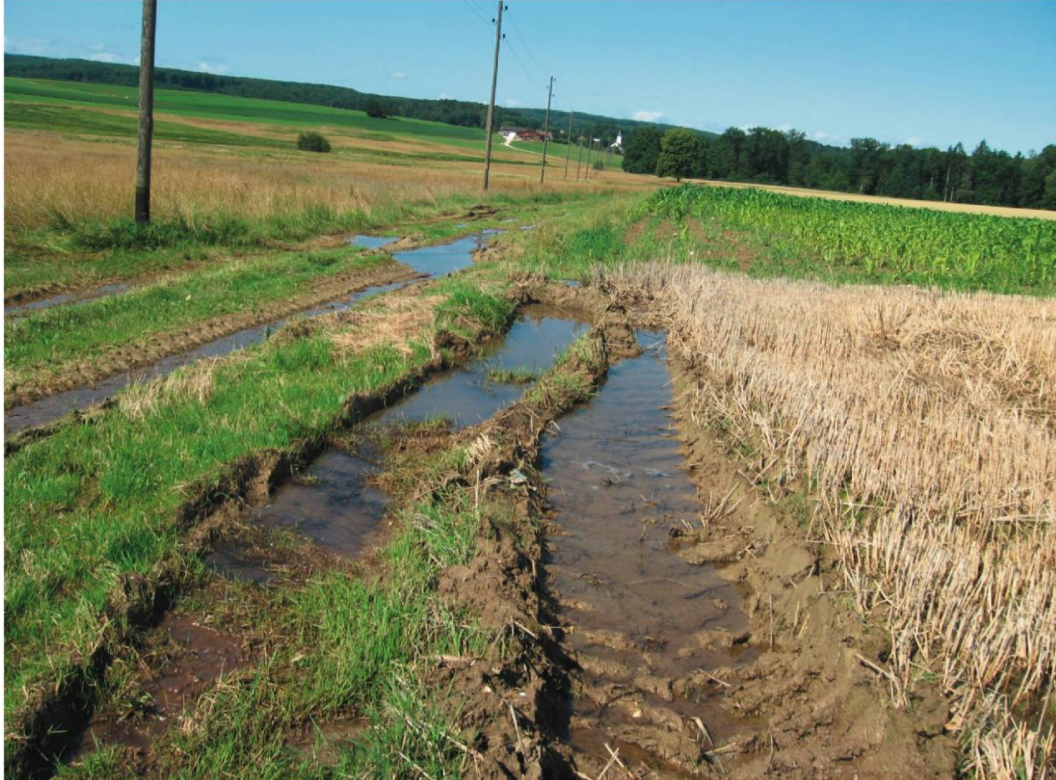
Fig. 3 : Le tassement du sol le déstructure ; les ornières canalisent l'eau ; la zone tampon ne peut plus jouer son rôle d'assainissement. (Photo : Jean-Pierre Egger, le 7 juillet 2012)

A Damphreux, les voies de communication entre les villages évitent en général les bas-fonds humides. C'est pareil à Cœuve ou à Bonfol, et ceci jusqu'à la fin du XIX^e siècle. De la fin du XIX^e et durant tout le XX^e siècle, les agriculteurs locaux auront le souci constant de maîtriser l'humidité excédentaire des terres par des opérations répétées de drainage. Ici, le résultat de ces efforts restera assez limité. La présence de nombreuses loges, côté sud-est de Pratchie, atteste de la vocation pastorale du site jusqu'en 1998. Les pâtures protègent mieux les sols hydromorphes pentus contre l'érosion que les cultures. Dès septembre 1998, avec la nouvelle attribution des terres dans le cadre des améliorations foncières de Damphreux, de grandes surfaces de pâturage et de prairies du bassin versant sont transformées en terres ouvertes avec des conséquences très néfastes pour le bas-marais : sédimentation de particules fines, eutrophisation, apport de produits phytosanitaires, tassement des sols (fig. 3).
