# **Galleries des anciens Fours à Chaux à Saint-Ursanne: synthèse succincte de l'histoire, de l'assainissement et du remblayage (rapport final)**

Marcos Buser

**La Fabrique de Chaux de Saint-Ursanne est un exemple qui montre la logique du développement industriel et son évolution dans le temps. Ouvert initialement comme carrière pour l'extraction de calcaires, le site s'est développé comme site de production de chaux, dont la matière première a été extraite d'un vaste réseau de galeries souterraines sises en amont de la Fabrique. Les difficultés économiques ont marqué la fin de l'exploitation et la transformation de la mine en décharge pour déchets industriels stabilisés au ciment; mais l'adéquation du site n'a pas été étudiée d'entrée et le projet a échoué. Le présent article décrit les diverses phases d'assainissement des déchets laissés en place et le mode de financement trouvé. Ce qui rend particulier le cas de la Fabrique de Chaux est qu'il est le seul projet d'assainissement d'un site contaminé à avoir réussi à s'autofinancer.**

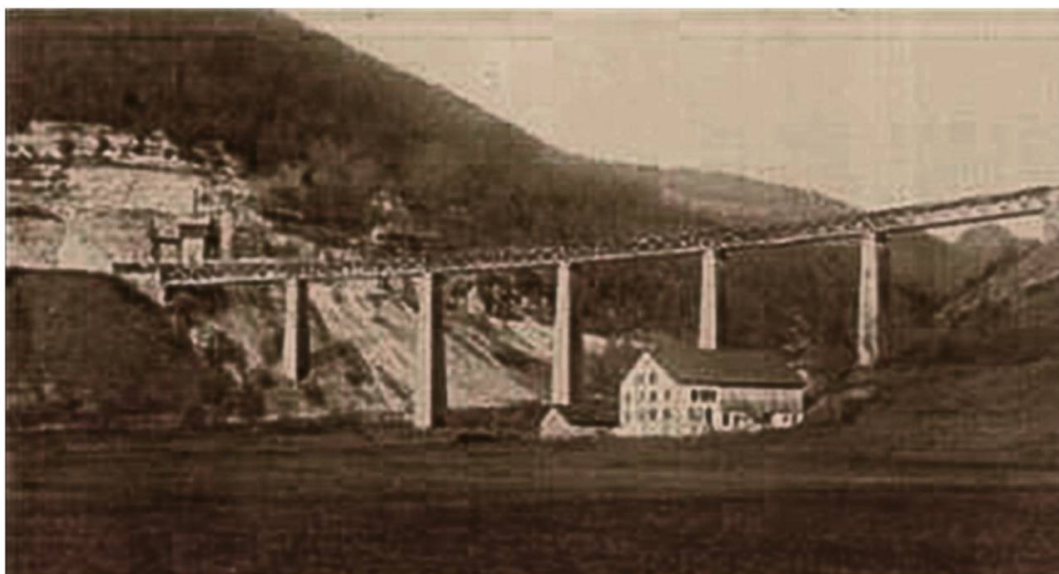
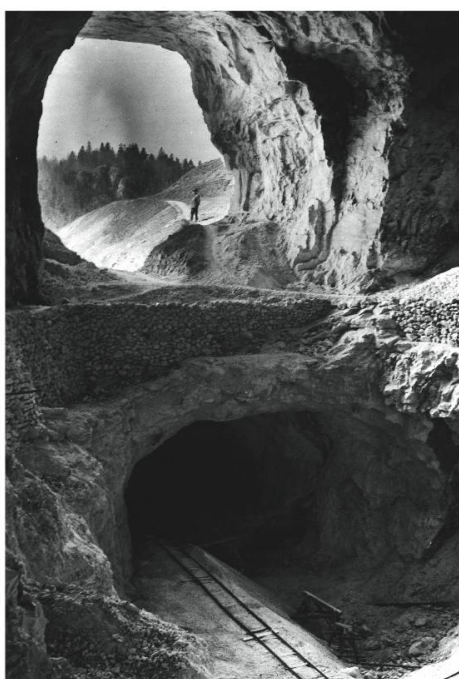
Fig. 2: Le viaduc en 1920 ; à l'arrière-plan, exploitation des carrières (photo du haut), et grande salle d'entrée des galeries (photo du bas).

Durant toute cette période, d'importantes transformations de la société et des techniques d'exploitation ont lieu, traduisant le développement technique en matière d'exploitation minière et toutes les techniques de traitement des roches abattues en fonds de mine (Fig. 2). Deux étapes de modernisation du site peuvent notamment être constatées: la première après le regroupement autour de la Fabrique de Chaux de Netstal, vers 1950, puis la seconde en 1967, avec la substitution des anciens fours à charbon par des fours à huile lourde (Fig. 3).

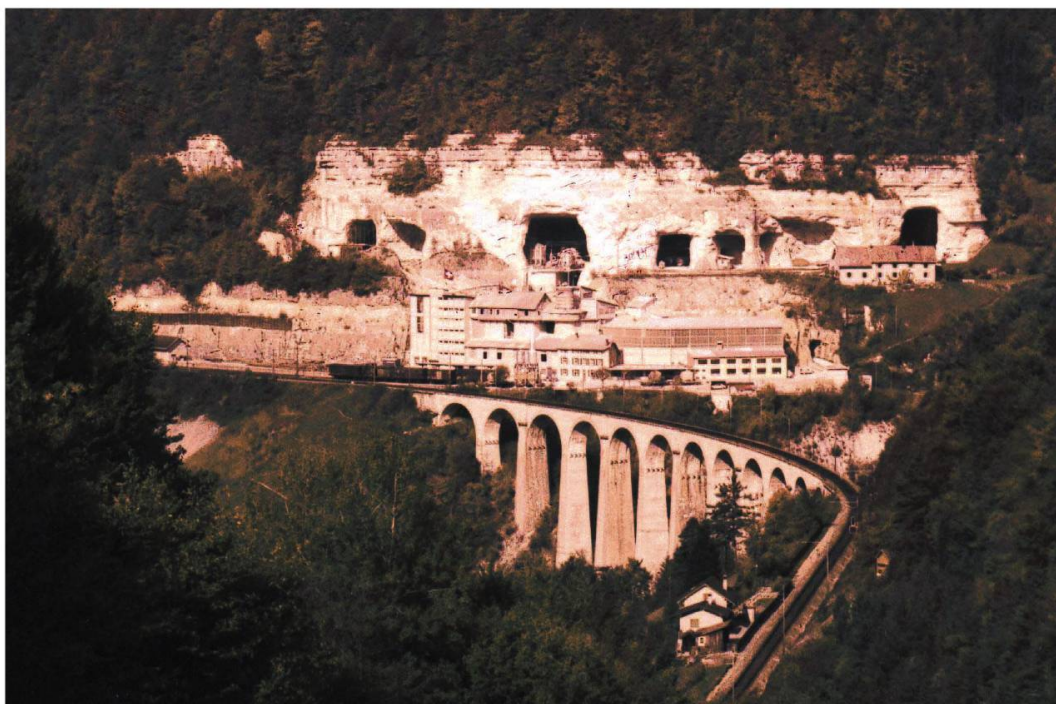
Fig. 3: La Fabrique de Chaux (photo datant probablement de la fin des années 60).

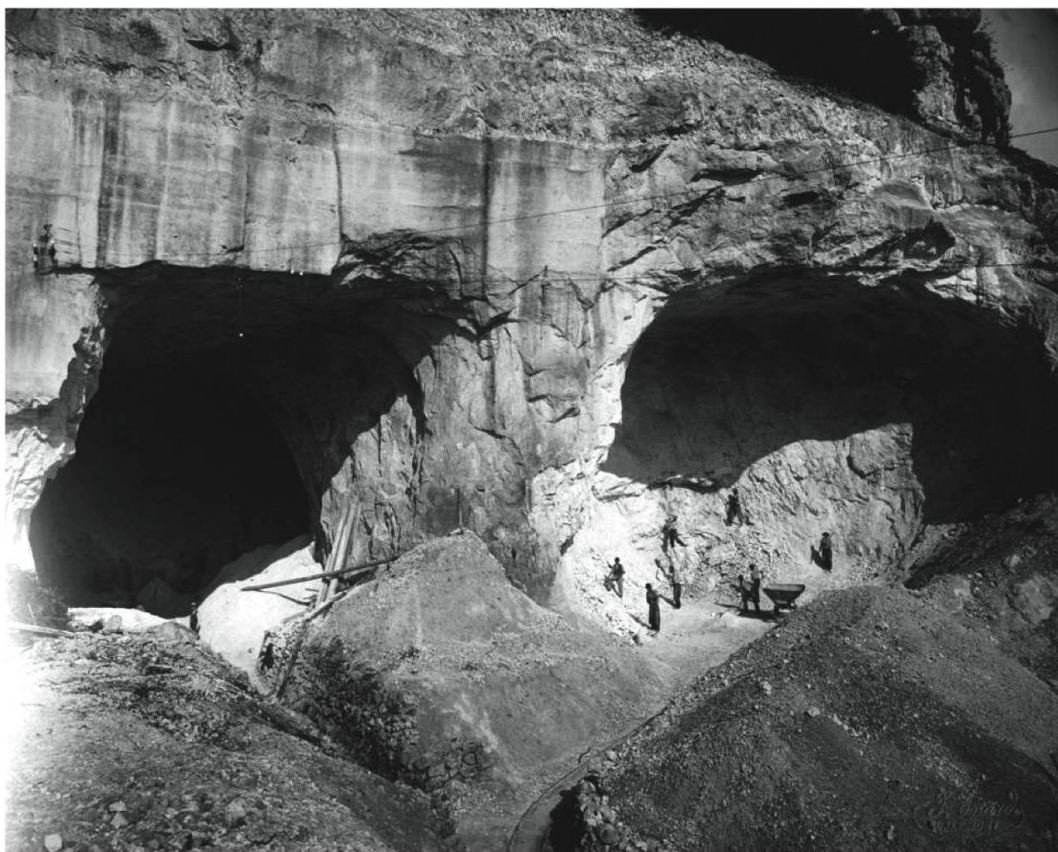
Fig. 7: Exploitation de la grande salle d'entrée (à gauche) et de la cavité adjacente autour de 1914.

Durant la décennie suivante, les premières galeries sont creusées dans les carrières de pierre «tendre» à partir de plusieurs entrées situées à une altitude d'environ 510 m. L'exploitation se poursuit par les grandes entrées des galeries supérieures avec le creusement de la grande salle d'entrée et de la galerie «unité de stabilisation» (Fig. 7). Les matériaux abattus sont ainsi facilement récupérés, ce qui réduit fortement les coûts de l'extraction minière souterraine. C'est durant cette décennie que sont installés 2 nouveaux fours chauffés au coke, qui produisent une chaux d'une très grande pureté.

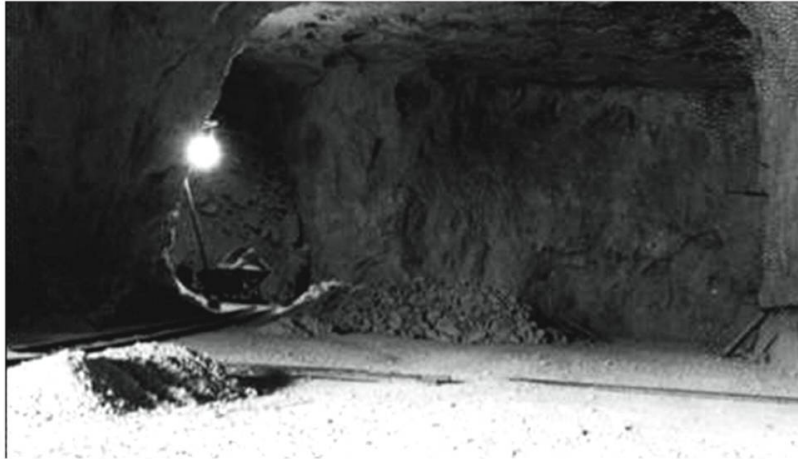
Fig. 10: Galeries en exploitation avec berlines (wagonnets miniers) (photos des années 50).

Dans la mine, la roche est abattue par tir de mines de haut en bas et par étapes successives (Fig. 10). A l'ouest et dans le centre du système des galeries, on a souvent pu observer, pendant l'assainissement, des gradins et niveaux d'exploitation antérieurs recoupés par des exploitations plus récentes, et même par des niveaux de remblais mis en place après l'exploitation.

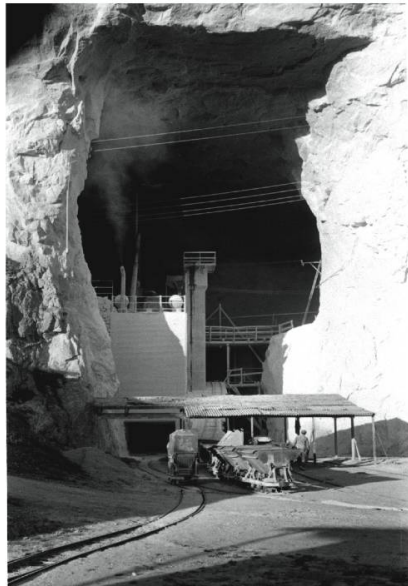
Fig. 11: Installation de concassage et silos (photo des années 50).

mine ou carrière souterraine. Cette phase de croissance se traduit, comme le montre une photo aérienne de l'époque, par une extension significative des bâtiments extérieurs (Fig. 11).

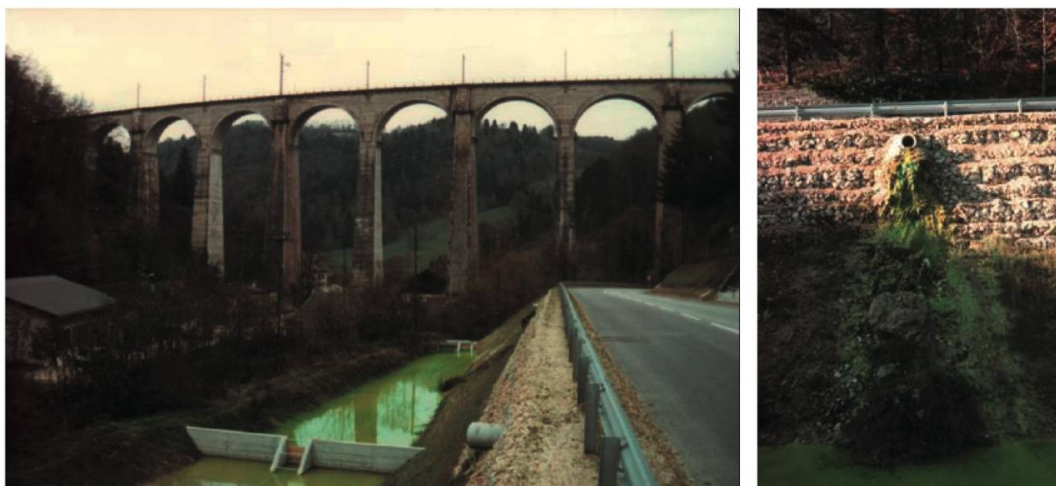
Fig. 14: Essai de coloration du 7 novembre 1995 et réapparition du traceur fluorescéine 2 h après l'injection.

Le 7 novembre 1995, après avoir informé la population, 5 traceurs, dont 3 colorants, sont injectés à plusieurs endroits dans les galeries. Le premier, un colorant nommé fluorescéine, réapparaît 2 h après l'injection dans les sources au pied du talus de la colline de Brunefarine et dans les eaux du Malrang et du Doubs (Fig. 14). Jour après jour, le colorant progresse en direction du captage des eaux potables dans la plaine des Champs Fallat, en rive droite du Doubs. Le traceur se déploie le long d'un petit chenal naturel de graviers inséré dans les alluvions, au pied du viaduc de Saint-Ursanne.

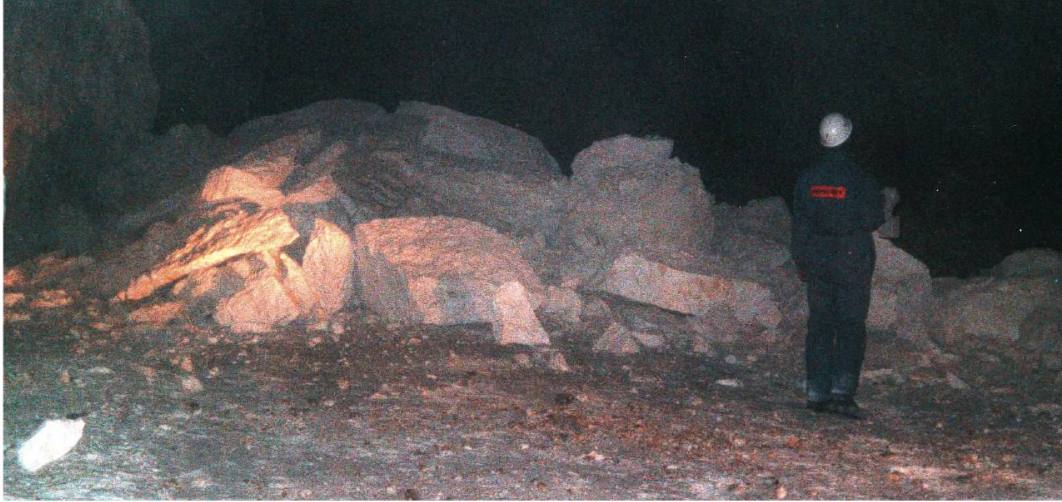
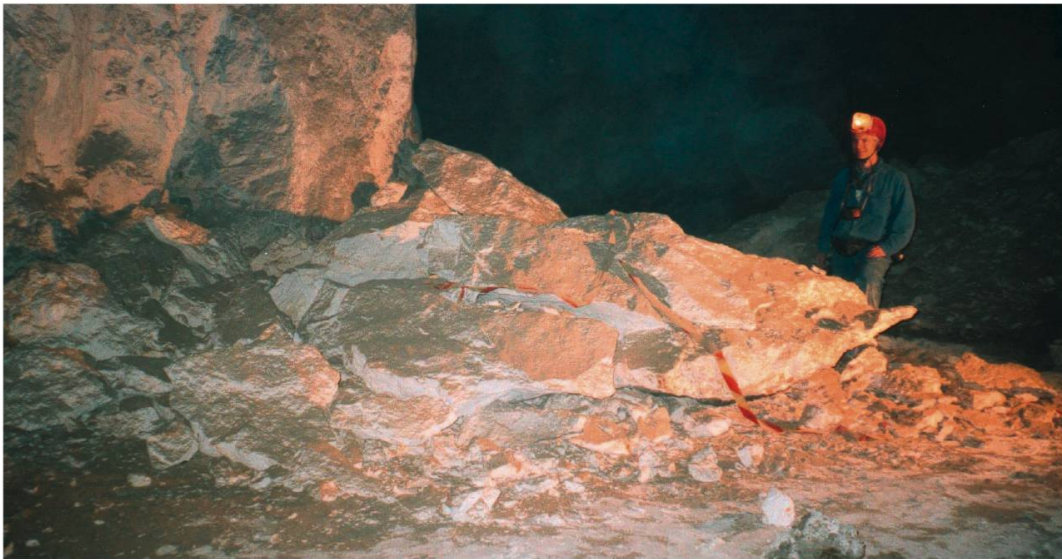
Fig. 17: Risques miniers considérables dans les galeries.

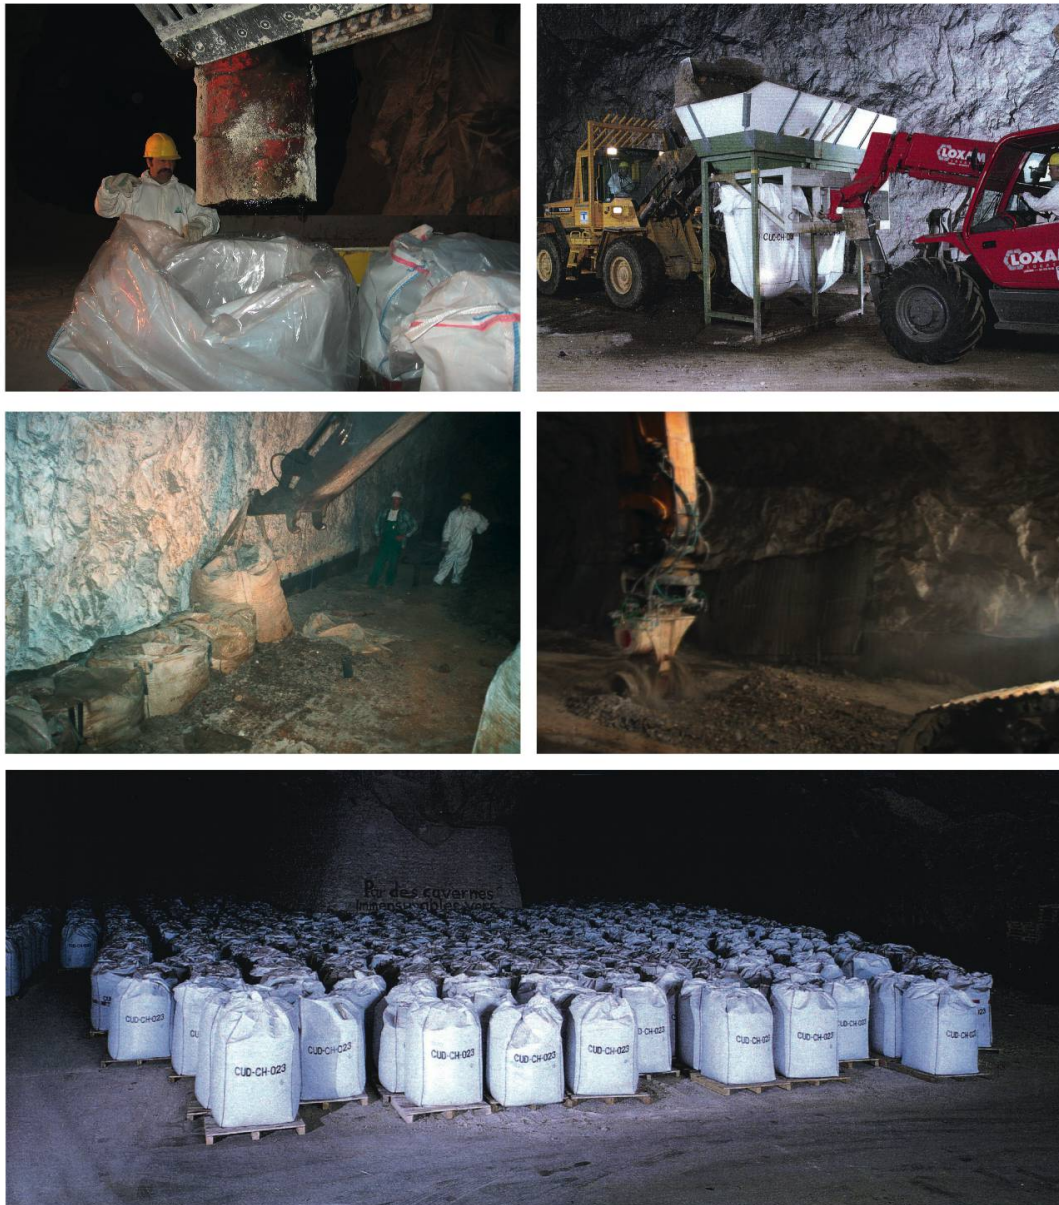
Fig. 19: Etapes d'assainissement : récupération de big-bags et de fûts remplis d'hydrocarbures, fraisage et ensachage des boues stabilisées au ciment et préparation de big-bags pour le transport en mine de sel.

d'exploitation dispersés, et cela en l'espace d'un peu plus d'une année effective de travail (Fig. 19).

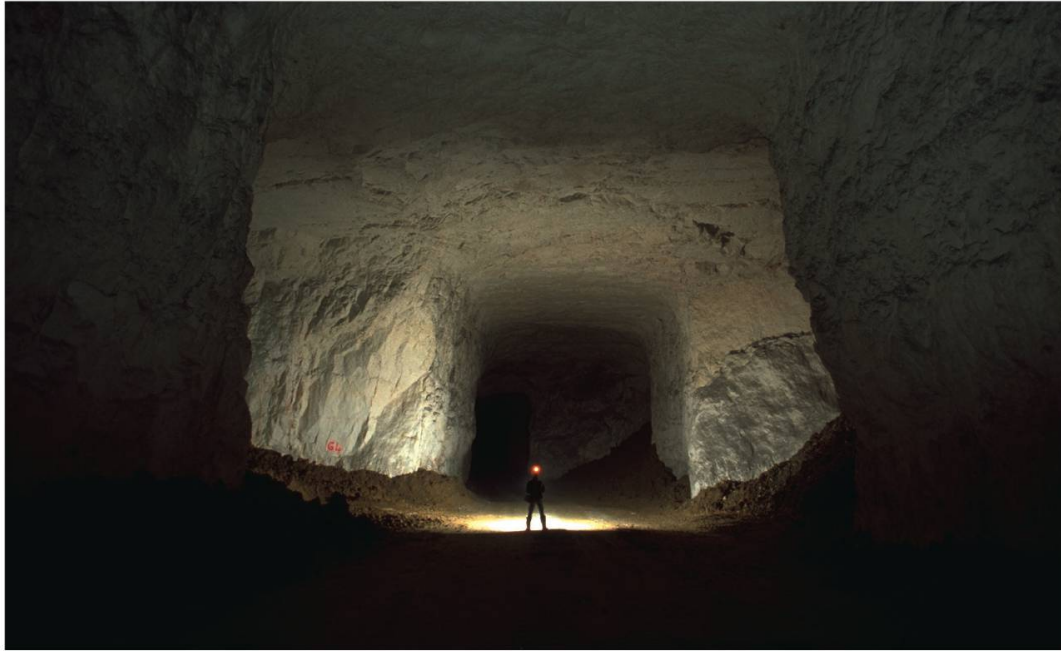
Fig. 21: Remblayage de déblais propres non réutilisables (matériaux de couleur brune sur la photo) dans les galeries des Fours à Chaux.

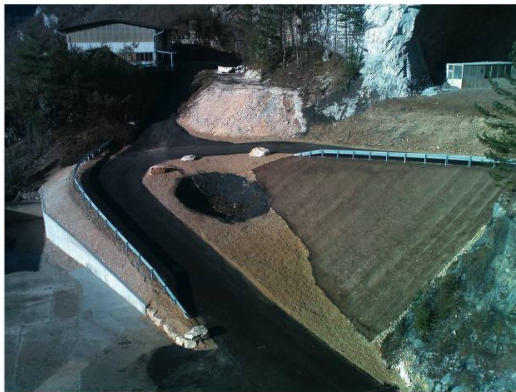
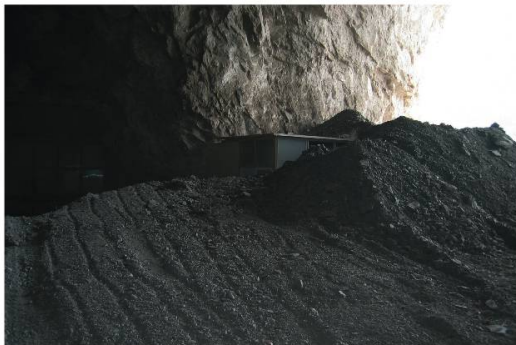
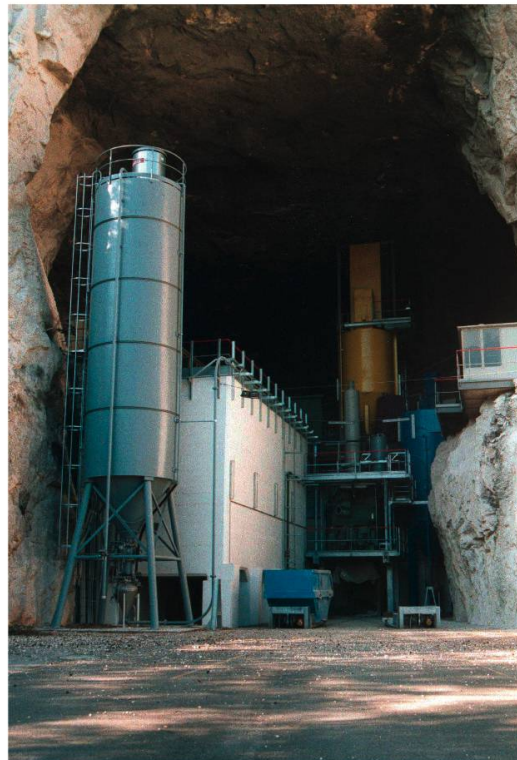
Fig. 22: Route de contournement (en haut), ancienne unité de stabilisation récupérée par le projet ISDS Oulens (Cridec SA, Eclepens VD) et marnes aaléniennes récupérées des galeries pour la réutilisation (en bas).

Toute une série de travaux complémentaires accompagnent les assainissements et le remblayage des galeries : revente des installations de traitement des déchets, déstockage et réutilisation des argiles aaléniennes, réaménagement des talus extérieurs, réalisation d'une route de contournement extérieure aux galeries pour rétablir la connexion avec le tunnel autoroutier A16 du Mont-Terri et le laboratoire international de recherche du Mont-Terri, ainsi que réimplantation de populations de chauve-souris dans le système des galeries inférieures (Fig. 22). Pour le Canton du Jura, le projet d'assainissement et de remblayage des galeries se solde par une « opération financière blanche » et un succès sur tous les fronts, résultat qui paraissait pratiquement inatteignable au vu des sérieuses contraintes auxquelles le Canton a dû faire face au début du projet.

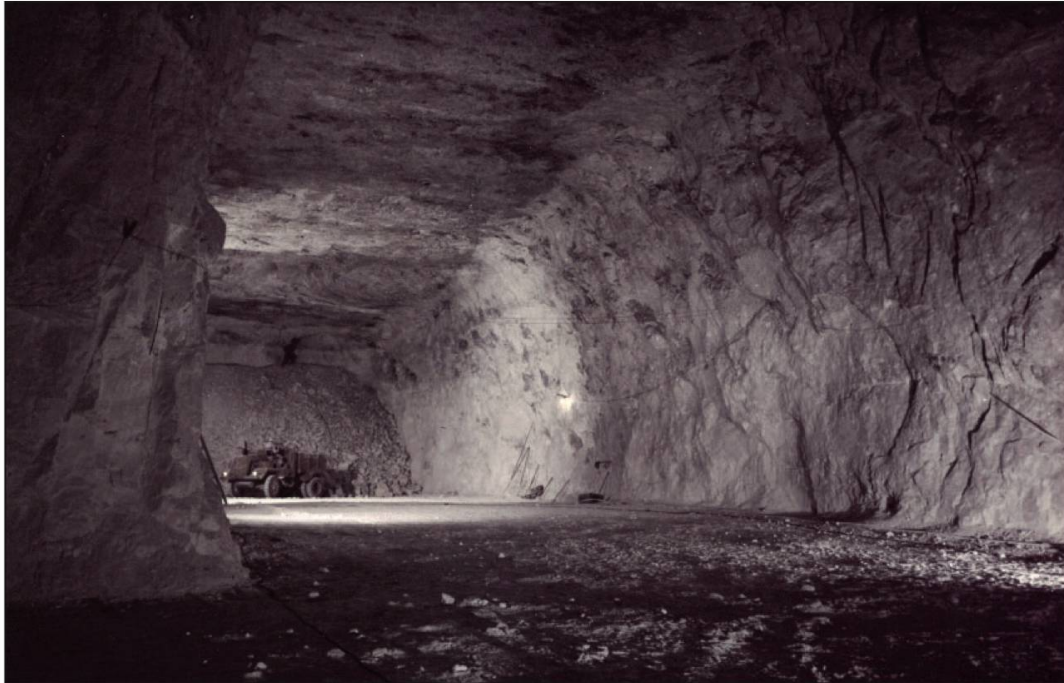
Photo des galeries en 1962 (photo M. Ziegler).
