Grosse Verluste bei den ukrainischen Truppen

Autor(en): **Gubler, Hans Peter**

Zeitschrift: **ASMZ : Sicherheit Schweiz : Allgemeine schweizerische
Militärzeitschrift**

Band (Jahr): **180 (2014)**

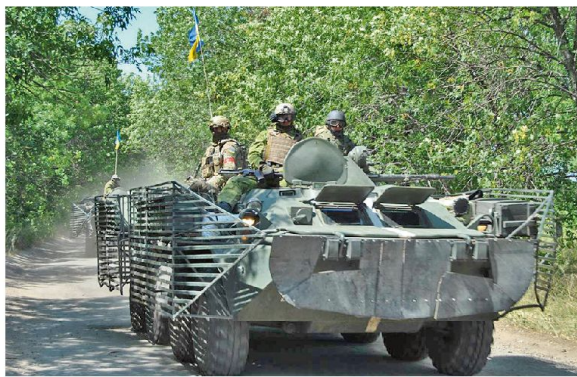
Ukrainische Schützenpanzer BTR, aber auch ältere Panzer T-64 wurden kurzfristig mit seitlicher Slat-Panzerung versehen.

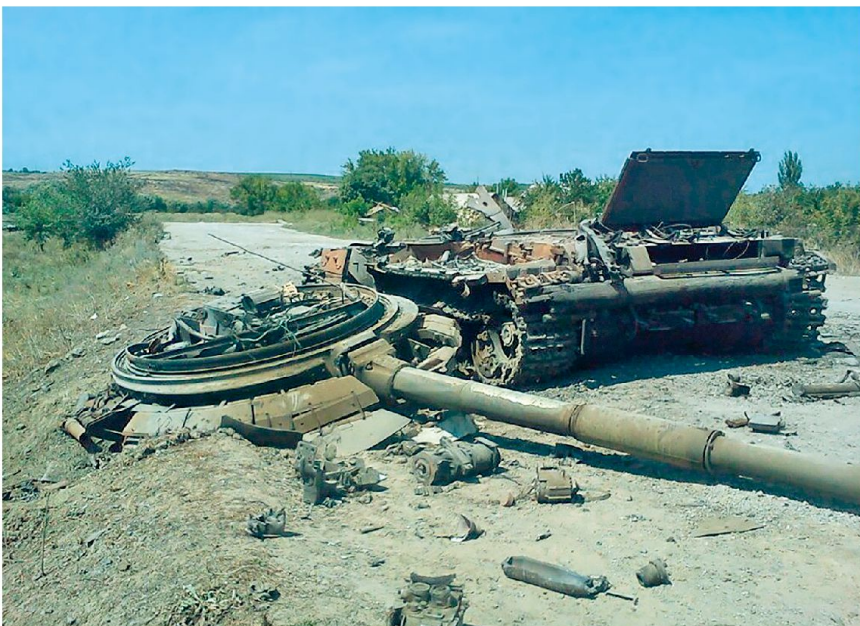
Zerstörter Kampfpanzer T-64BV, man beachte den durch die Explosion der Treibladungen weggeschleuderte Turm des Panzers.

nahmen bestätigt, indem es bei Treffern rasch zur Explosion der mitgeführten Ladungen kommt. Bei den älteren östlichen Kampfpanzern führt ein Durchschlag mit Panzerabwehrmunition in den meisten Fällen dazu, dass der komplette Panzerturm durch den Explosionsdruck weggeschleudert wird. Gleichzeitig muss in solchen Fällen mit einem Totalverlust der Besatzung gerechnet werden. Allerdings ist darauf hinzuweisen, dass sich unter den in der Ostukraine zerstörten Kampfpanzern keine neueren Typen, wie beispielsweise T-72B, T-80 oder T-84 befunden haben, die heute bereits mit Reaktivpanzerung der zweiten Generation ausgerüstet sind. Im Verlaufe des Konfliktes haben die ukrainischen Streitkräfte relativ rasch versucht, mit improvisierten technischen Massnahmen den passiven Schutz ihrer Kampffahrzeuge zu verbessern. Als zusätzliche Schutzmassnahme gegen RPG-Geschosse wurde an verschiedenen Kampffahrzeugtypen ein sogenannter Slat-Zusatzschutz (Gitterpanzerung) angebracht. Mit dieser Käfigkonstruktion aus Metall um das Fahrzeug herum konnten in der Folge die herkömmlichen Hohlladungsgeschosse (vor allem Gefechtsköpfe der diversen RPG-Typen) vor dem Auftreffen auf der eigentlichen Panzerung zur Detonation gebracht werden. Allerdings können solche improvisierten Schutzmass-

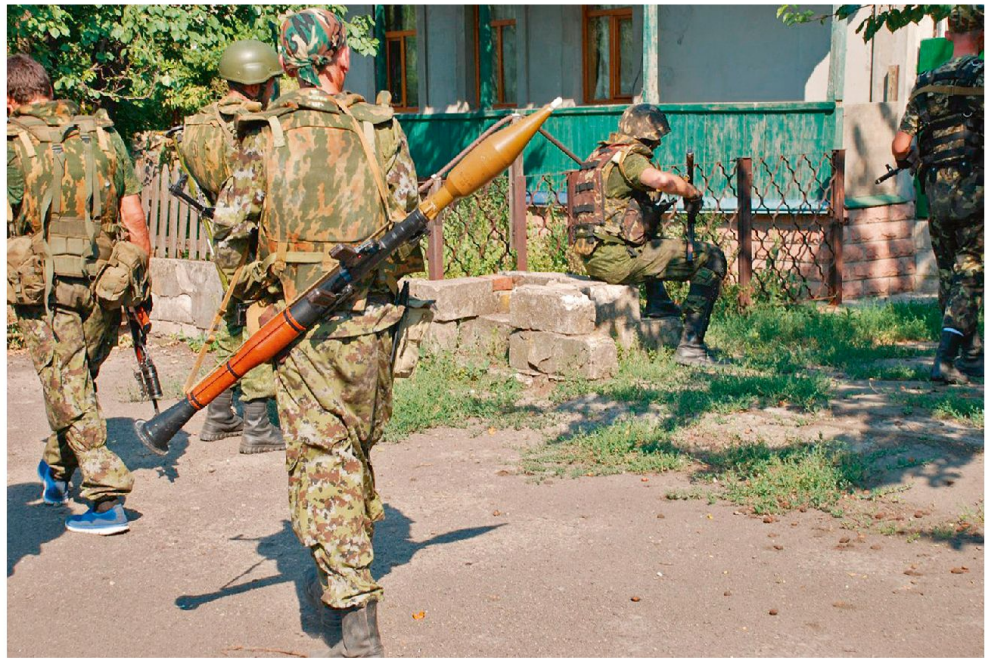
Das Raketenrohr RPG-7 kann heute die unterschiedlichsten Gefechtskopftypen verschossen; diese Waffe ist in allen Krisenregionen verbreitet. Bilder: UKR mil photos

Wie Erfahrungen aus aktuellen Konflikten zeigen, haben sich die Anforderungen an Kampffahrzeuge, vor allem im Zusammenhang mit Einsätzen im urbanen Gebiet wesentlich verändert. Eine Gefahr bilden dabei insbesondere die heute weit verbreiteten Typen nicht gelenkter Panzerabwehrwaffen (beispielsweise RPG-7), die mit unterschiedlichen leistungsfähigen Gefechtsköpfen, u. a. auch mit einer Tandem-Hohlladung ausgerüstet werden können. Auch die Bedrohung durch Minen und insbesondere durch improvisierte Explosivladungen (IED) ist heute in Krisenregionen vorhanden. Um die Besatzung besser gegen die aktuellen Bedrohungen zu schützen, bedarf es zusätzlicher Schutzmassnahmen. Notwendig ist
