Weshalb Russland in der Ukraine so viele Panzer verliert

Zeitschrift: **ASMZ : Sicherheit Schweiz : Allgemeine schweizerische Militärzeitschrift**

Band (Jahr): **188 (2022)**

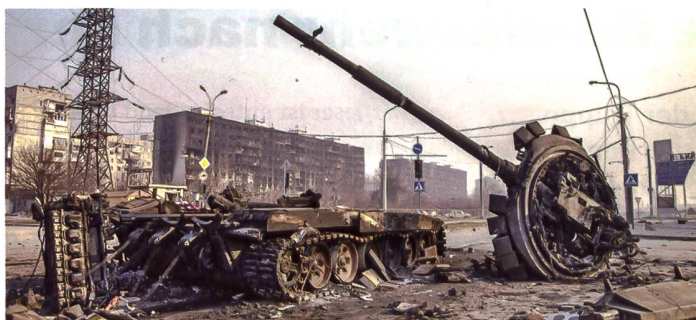
◀ Kpz T-72 mit abgesprengtem Turm.

Ein Durchschlag durch die Panzerung führt in den meisten Fällen zur Explosion der mitgeführten Munition, wobei durch die Explosion respektive durch den dadurch erzeugten Druck der komplette Turm samt Kanone häufig weggeschleudert wird. Gleichzeitig muss in einem solchen Fall mit einem Totalverlust der Besatzung gerechnet werden. Eigentlich ist dieses Problem schon seit Langem bekannt. Russische Truppen erlebten es in Tschetschenien und Georgien. Westliche Streitkräfte konnten die gleichen Auswirkungen beim Kampf gegen die irakische Armee in den Jahren 1991 und 2003 feststellen. Tatsächlich hat fast jeder Konflikt, an dem Panzer aus der Sowjetzeit beteiligt waren, die Verwundbarkeit dieser Konstruktion durch Treffer mit leistungs-

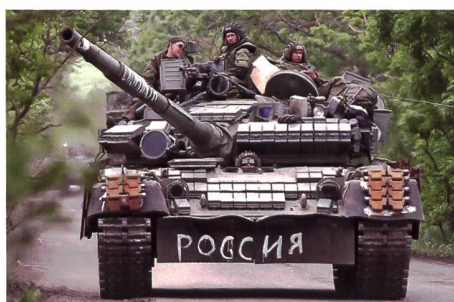
▼ Kpz T-72 mit improvisiertem Zusatzschutz gegen Beschuss von oben.

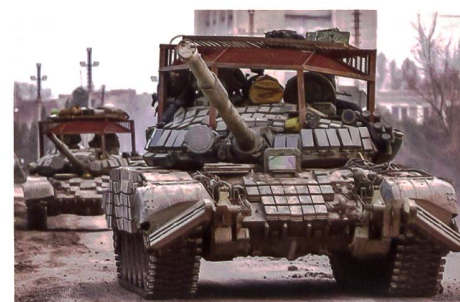
▲ Kpz T-80 mit Reaktivpanzerung Kontakt 1.

Heute sind bei den russischen Truppen im Wesentlichen vier Haupttypen von ERA vorhanden, nämlich Kontakt 1, Kontakt 5, Relikt und Malachit. Kontakt 1 ist auf den älteren Modellen des T-72 und T-80 zu finden. Diese erste Generation russischer Reaktivpanzerung bietet einen gewissen Schutz gegen Hohlladungsgeschosse, kann aber einen modernen Tandemsprengkopf nicht aufhalten. Neuere Modelle des T-72 und T-80 (zum Beispiel T-72B3 und T-80BV) verfügen über Kontakt 5, die als ERA der zweiten Generation bezeichnet wird, die auch gegen Tandem-Hohlladungsgeschosse Schutz bieten soll. Die Relikt-Zusatzpanzerung wurde bisher am Kampfpanzer T-90M erkannt, der gegenwärtig noch in Produktion steht. Die neu entwickelte ERA Malachit soll am neusten Panzer T-14 Verwendung finden. In der Ukraine wurden bisher nur wenige T-90M mit Relikt-Zusatzpanzerung erkannt. Zwei dieser Panzer wurden ange-

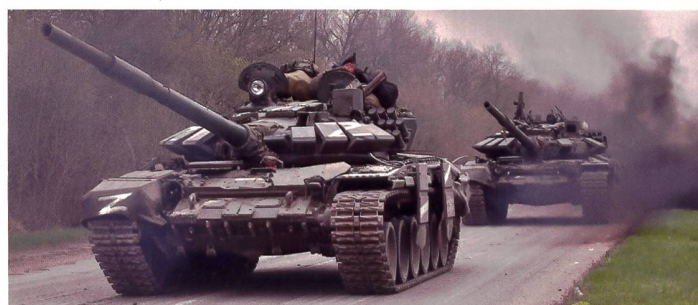
▶ Kpz T-72B3 mit Reaktivpanzerung Kontakt 5.
