Denkmalpflege : Jahresbericht 1997

Zeitschrift: **Archäologie und Denkmalpflege im Kanton Solothurn**

Band (Jahr): **3 (1998)**

Jahresbericht 1997

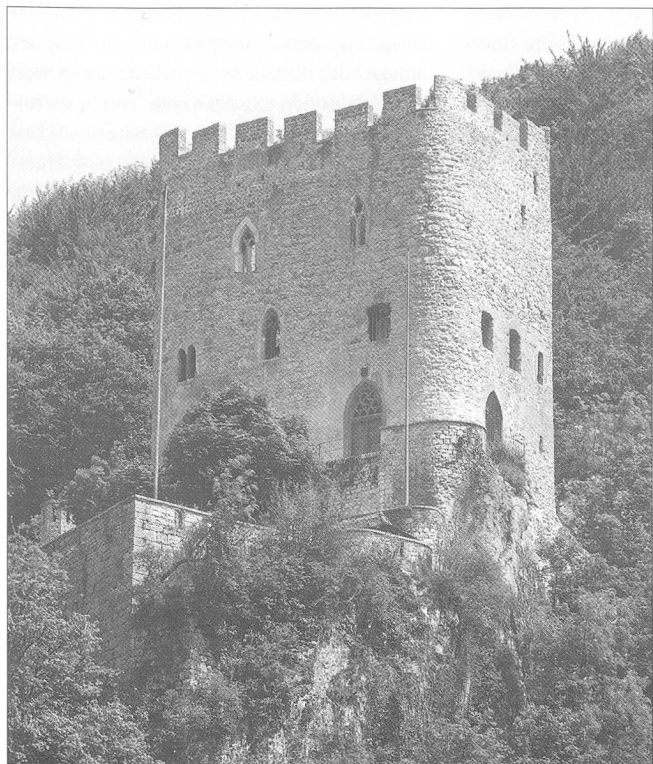
Abb. 1 Büsserach, Schloss Neu-Thierstein vor...

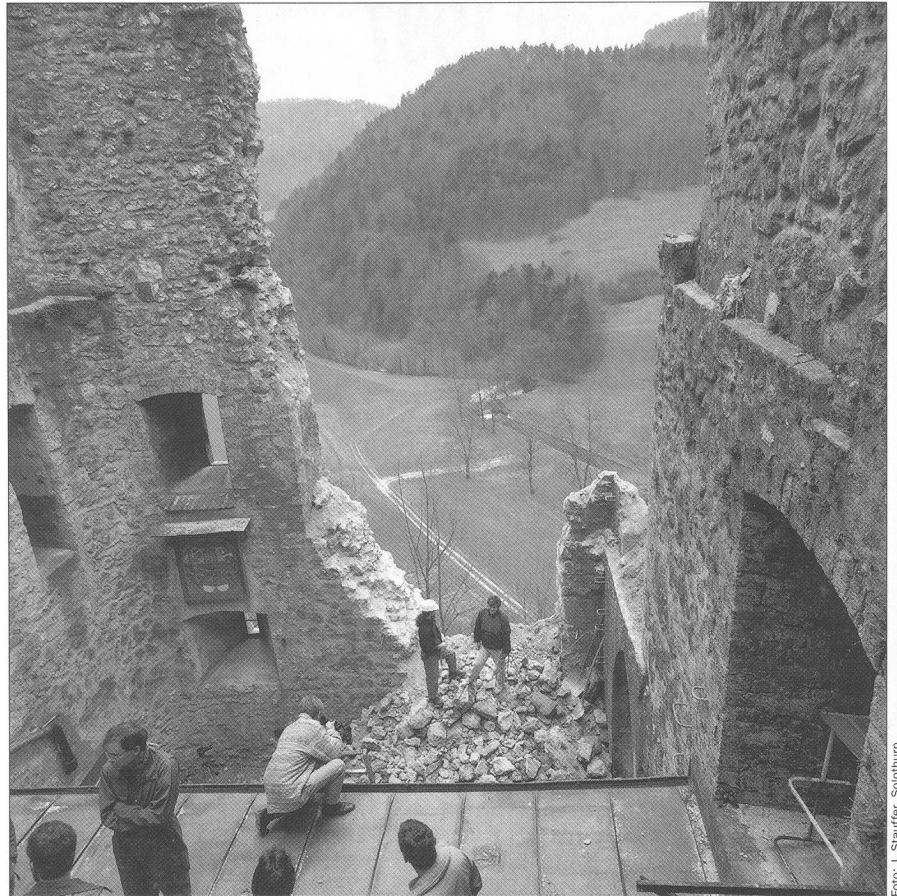
Abb. 3 Das Innere des ehemaligen Wohnturms nach dem Teileinsturz.

Als weitere Massnahme gab die Denkmalpflege unverzüglich eine Untersuchung der Geschehnisse in Auftrag mit dem Ziel, die Ursachen des Einsturzes und den Zustand des restlichen Mauerwerks abzuklären. Die Ergebnisse bestätigten die Vermutungen, dass der Einsturz einerseits auf bauphysikalische Vorgänge im Mauerwerk und andererseits auf ungünstige statische Voraussetzungen zurückzuführen sind: Der ehemalige Wohnturm der Burg Neu-Thierstein besteht aus einem aussergewöhnlich mörtelreichen Bruch- und Bollensteinmauerwerk mit kaum geregelter Steinstruktur. Messungen haben gezeigt, dass dieses Mauerwerk wohl seit langer Zeit bis in den Kern hinein an manchen Stellen stark durchnässt ist. Dadurch hat der Mörtel mit der Zeit seine Zug- und Druckfestigkeit immer mehr verloren. Dazu sind die ungünstigen statischen Voraussetzungen vor allem in der Südwestecke gekommen, die sich durch den späteren Einbau von Fensteröffnungen im Mauerwerk und den Verlust des Innenausbaus ergeben haben. Die Einsturzursache liegt demzufolge in der Summierung der ungünstigen Umstände und ist letztlich durch das Auftauen des nassen, gefrorenen Mörtels nach dem relativ strengen Winter 1996/97 ausgelöst worden.
