# Metzerlen-Mariastein, St.-Anna-Kapelle

Zeitschrift: **Archäologie und Denkmalpflege im Kanton Solothurn**

Band (Jahr): **11 (2006)**

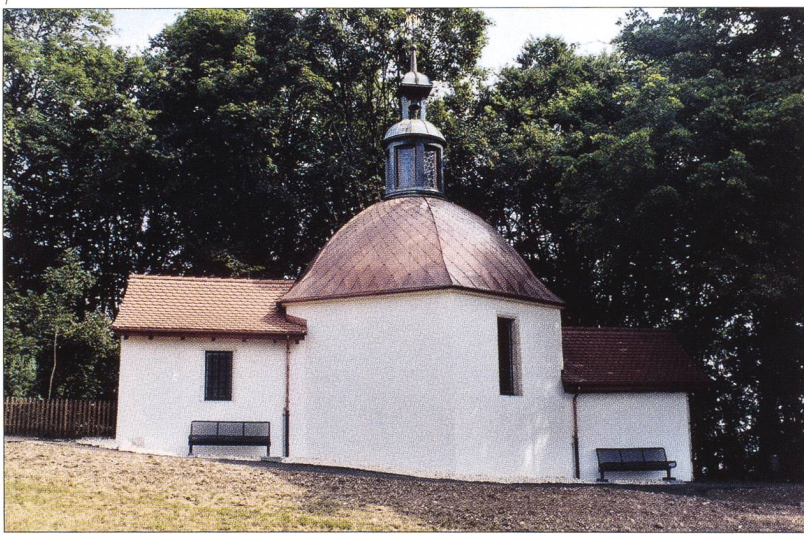
Abb. 1  
St.-Anna-Kapelle nach  
der Restaurierung 2004.

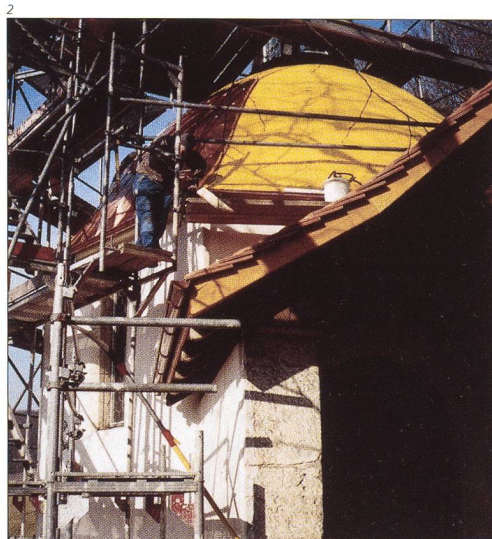
Abb. 2, 3  
St.-Anna-Kapelle während  
der Neueindeckung 2003.

Nachdem die St.-Anna-Kapelle bereits in der ersten Hälfte des 19. Jahrhunderts teilweise restauriert worden war, kam es 1951 zu einer umfassenden Renovation. Damals erhielt das Chörlein einen neuen Dachstuhl, wobei auch die Rippen des Kuppelgewölbes ersetzt und das Dach neu mit Ziegeln eingedeckt werden mussten. Dafür baute man die bemalten Bretter des Kuppelgewölbes vorübergehend aus und restaurierte sie, nachdem sie wieder eingesetzt worden waren, vor Ort. Der Altar erfuhr damals eine Umgestaltung, indem das zentrale Altarbild durch eine aus dem Kunsthandel zugekaufte Figur der Anna selbdritt ersetzt wurde. Die flankierenden Figuren Johannes der Täufer und Zacharias sowie der dreiteilige Altaraufbau mit kannelierten und gewundenen Säulen, dem verkörpftem Gebälk und einem Aufsatz mit der Darstellung der Heimsuchung Mariä blieben erhalten, wurden aber teilweise neu gefasst. Dies bestätigten auch restauratorische Untersuchungen im Vorfeld der jüngsten Restaurierung von 2003 bis 2004. Eine umfassende Restaurierung der St.-Anna-Kapelle wurde vor allem wegen Wasserschäden erneut notwendig. Die von 1951 stammende Ziegeldindeckung hatte nämlich zur Folge gehabt, dass Wasser ins Innere der Kapelle gelangen konnte. Die dringendste Aufgabe bestand deshalb darin, das Dach zu sanieren, aber auch das Mauerwerk vor aufsteigender Feuchtigkeit besser zu schützen. Nachdem eine Sickerleitung eingebaut und der Dachstuhl umfassend saniert worden war, wählte man für die Dachhaut nun eine dem Verhältnis der Kuppel und der ursprünglichen Dachform entsprechende Rautenabdeckung in Kupfer.

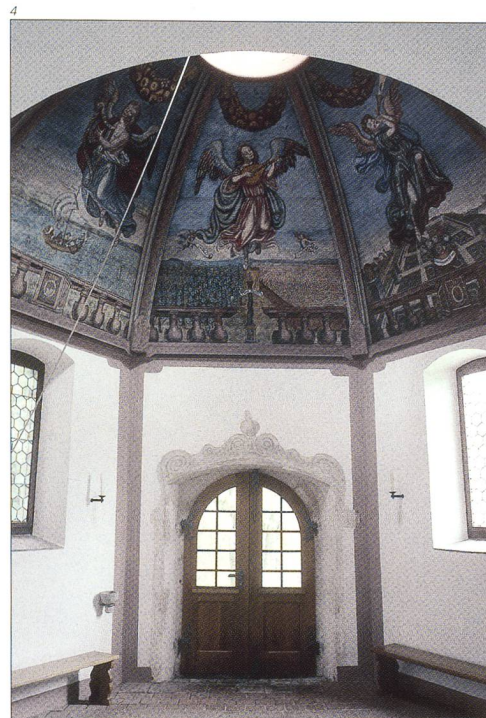
Abb. 4  
Malereien des Kuppelgewölbes  
nach der Restaurierung 2004.

Im Innern der Kapelle wurden der Altar und die Malereien der kuppelgewölbten Decke ebenfalls restau-

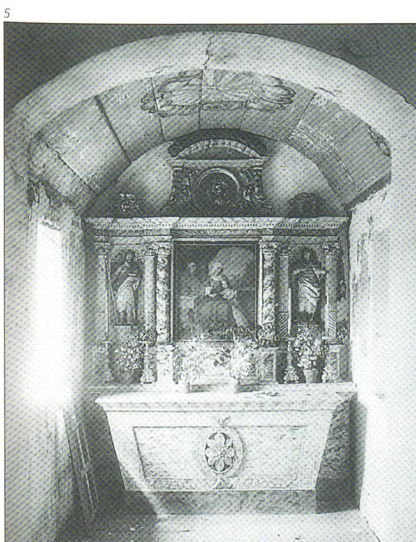
Abb. 5  
Altar vor...

riert. Die restauratorischen Voruntersuchungen zum Altar ergaben, dass der Altaraufbau 1951 neu zusammengestellt und zumindest teilweise neu gefasst worden war. Für die Restaurierung entschied man sich nun, den Altaraufbau in der Sockelpartie zu ergänzen, so dass die Mensa wieder eine ästhetisch zufriedenstellende Einheit mit dem Altaraufbau bildet. Diese Teile wurden neu gefasst, wobei tragende Teile eine rote und die Füllungen eine blaue Marmorierung erhielten. Die Fassungen der Zierappliken, die Figuren des Johannes, des Zacharias und der Anna selbdritt sowie der Kerzenstöcke wurden gereinigt, lose Stellen gesichert, gekittet und retuschiert. Die Malereifragmente im Chörlein wurden gereinigt, die originalen Malereifragmente des Kuppelgewölbes mussten zunächst gesichert und schliesslich ebenfalls gereinigt werden. Hell hervortretende Fehlstellen wurden zuvor im Umgebungs- oder Holzton einretuschiert.

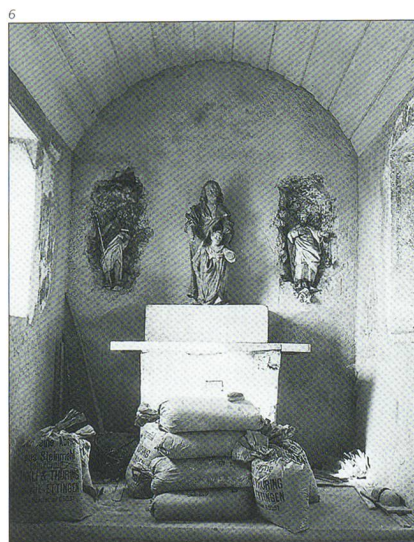
Abb. 6  
...und während der Restau-  
rierung 1951.

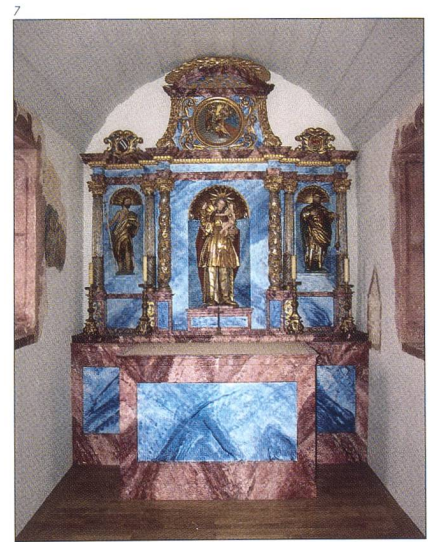
Abb. 7  
Altar nach der Restaurierung  
2004.
