**Zeitschrift:** Archäologie und Denkmalpflege im Kanton Solothurn  
**Band:** 11 (2006)

**Rubrik:** Denkmalpflege : Kurzberichte

# Kurzberichte

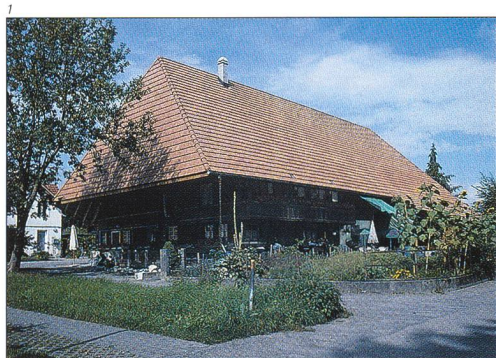
Abb. 1  
Biberist, Moosstrasse 26/28,  
nach der Restaurierung 2005.

Das steile Walmdach wird durch eine Hochstudkonstruktion getragen. Hochstüde sind massive Holzpfosten, welche in der Gebäudemitte vom Boden bis zum First durchlaufen und den First tragen, über den das Dach wie ein grosses Zelt gespannt ist. Diese alte Gebäudekonstruktion ist in unserer Region bis Ende des 18. Jahrhunderts verbreitet. Das Hochstudhaus Moosstrasse 26/28 ist denn auch eines der ältesten Gebäude von Biberist. Die Dachkonstruktion und die Dachhaut, welche in einem sehr schlechten Zustand waren, mussten saniert werden. Das riesige Dach wurde dabei im ursprünglichen Volumen belassen.

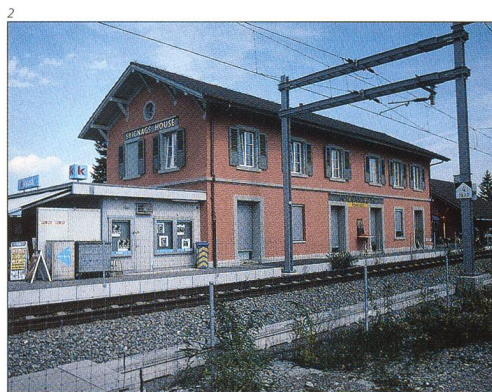
Abb. 2  
Derendingen, Bahnhof,  
Ansicht von Südwesten nach  
der Restaurierung 2004.

schichtlicher und ortsbaulicher Angelpunkt des Industriequartiers mit der Arbeitersiedlung «Elsässli» nördlich der Bahnlinie nationale Bedeutung zukommt. So konnte ein durch die SBB geplanter Abruch des Bahnhofs als Folge der Betriebseinstellung der Eisenbahnlinie Anfang der 1990er Jahre abgewendet werden. Auf die Erhaltung des für das Ensemble weniger wichtigen Güterschuppens hingewandt wurde verzichtet. Mit der Einrichtung eines Take-Away-Geschäftes für indische Gerichte im Erdgeschoss und einer Wohngemeinschaft für Jugendliche in der ehemaligen Wohnung des Bahnhofvorstandes hat nun der Bahnhof eine neue Nutzung gefunden. Das Äussere ist dem Charakter des Stationsgebäudes entsprechend restauriert worden.

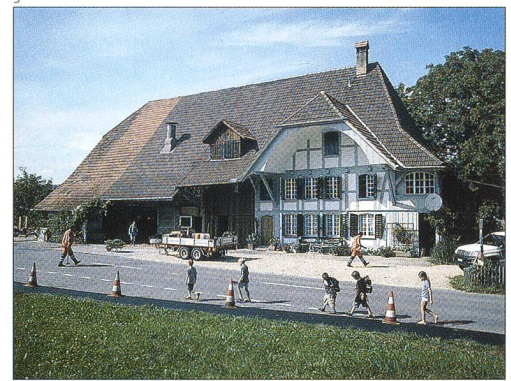
Abb. 5  
Messen, Bauernhaus  
Hauptstrasse 11, nach der  
Restaurierung 2005.

milie Wanner ein schützenswertes Bauensemble. An den Bügen, welche die nach Süden orientierte Berner Ründe abstützen, ist das Gebäude 1821 datiert. Die zum grossen Teil durch die Bauherrschaft selbst durchgeführte Restaurierung der Aussenfassade bewahrte die Identität und den ursprünglichen Charakter der Baute in hohem Masse. Die Riegelfassade und die Holzschalungen wurden wo nötig ausgebessert und neu gestrichen. Besonders erfreulich ist, dass die alten Fenster in Einfachverglasung mit Vorfenster und mit Fensterläden mit breiten, beweglichen Lamellen nicht einfach ersetzt, sondern sorgfältig repariert wurden und erhalten blieben. Fenster sind wie die Augen eines Hauses. Die Fenster mit ihrer engen Sprossenteilung, den gekitteten kleinen Scheiben und dem alten, nicht ganz glatten Fensterglas belassen den Fassaden einen lebendigen, echten Ausdruck.

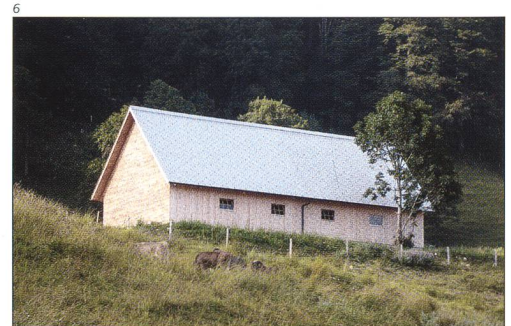
Abb. 6  
Selzach, Guschtihütte  
im Brüggli, nach der  
Restaurierung 2004.

Weidscheunen prägen seit Jahrhunderten die Kulturlandschaft der Jurahöhen. Ein markantes und typisches Beispiel dafür ist die auf 1227 m ü. M. im Brüggli oberhalb von Selzach stehende, wohl etwa 200 Jahre alte Guschtihütte. Die mit dem Beil behauenen und mit Holznägeln zusammengefügt Balken bilden einen kräftig konstruierten Dachstuhl. Obschon Wind und Wetter der Scheune über die Jahrzehnte arg zugesetzt haben, hat sich die Bauherrschaft entschlossen, die alte Zimmermannskonstruktion mit ihrem markanten steilen Satteldach und ihrer besonderen Ausstrahlung zu erhalten und nicht einfach durch einen Neubau zu ersetzen. Dank einem zusätzlichen Beitrag des «Fonds Landschaft Schweiz» konnten die Giebelfassaden Ost und West wieder wie ursprünglich mit Holzschindeln verkleidet werden.

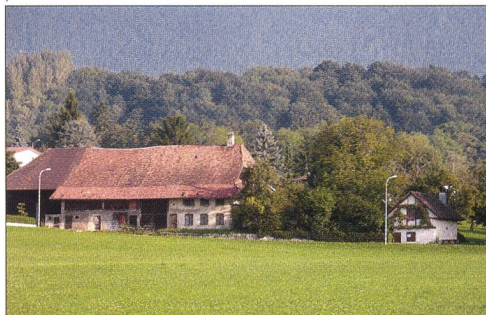
Abb. 7  
Bellach, Selzacherstrasse 26,  
Südansicht 2006.

Das Bauernhaus Selzacherstrasse 26 steht leider nicht mehr. Damit ist eine der letzten schützenswerten Baugruppen von Bellach zerstört worden. Das in seiner Hauptstruktur aus dem späten 18. Jahrhundert stammende und 1830 umgebaute Bauernhaus bildete zusammen mit Ofenhaus und der umgebenden Hostett ein kulturhistorisch und räumlich sehr reizvolles Ensemble.
