# Biberist, reformierte Kirche, Gesamtrestaurierung

Autor(en): **Rutishauser, Samuel / Christen, Rolf**

Zeitschrift: **Archäologie und Denkmalpflege im Kanton Solothurn**

Band (Jahr): **13 (2008)**

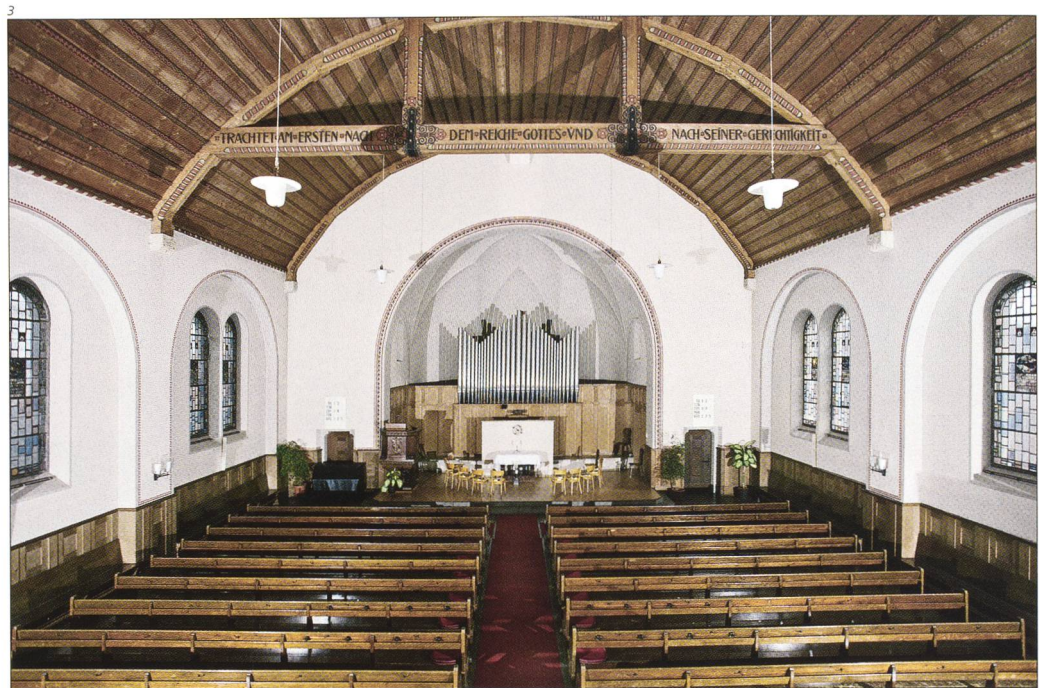
Abb. 3  
Zustand vor der Restaurierung,  
innen.

Seit dem Bau der reformierten Kirche in Biberist wurde an der baulichen Struktur wenig verändert. Neben Renovierungen, bei denen 1951 die Orgel ersetzt und zu Beginn der 1970er Jahre die Dekorationsmalereien übermalt wurden, gab es eine Sanierung der Fenster und des Daches in den achtziger Jahren (Abb. 3, 4).

Bereits seit einiger Zeit stellte sich für die Reformierte Kirchgemeinde Biberist-Gerlafingen die Frage nach der Zukunft ihrer Kirche. Dabei ging es einerseits darum, dass das Bauwerk nach Jahrzehnten des Gebrauchs eines Unterhalts und einer Sanierung bedurfte (Abb. 3, 4). Andererseits stellte sich die Frage, ob die alleinige Funktion eines Gotteshauses als Ort der sonntäglichen Predigt den heutigen Bedürfnissen einer Kirchgemeinde noch gerecht werden kann. Dazu kam das Problem, dass 1976 mit der Verlegung der Kantonsstrasse das Pfarrhaus abgebrochen und der Vorplatz stark beschnitten wurde. Damit wurde das Umfeld der Kirche zerstört. Man dachte deshalb über Lösungen nach, die von einer

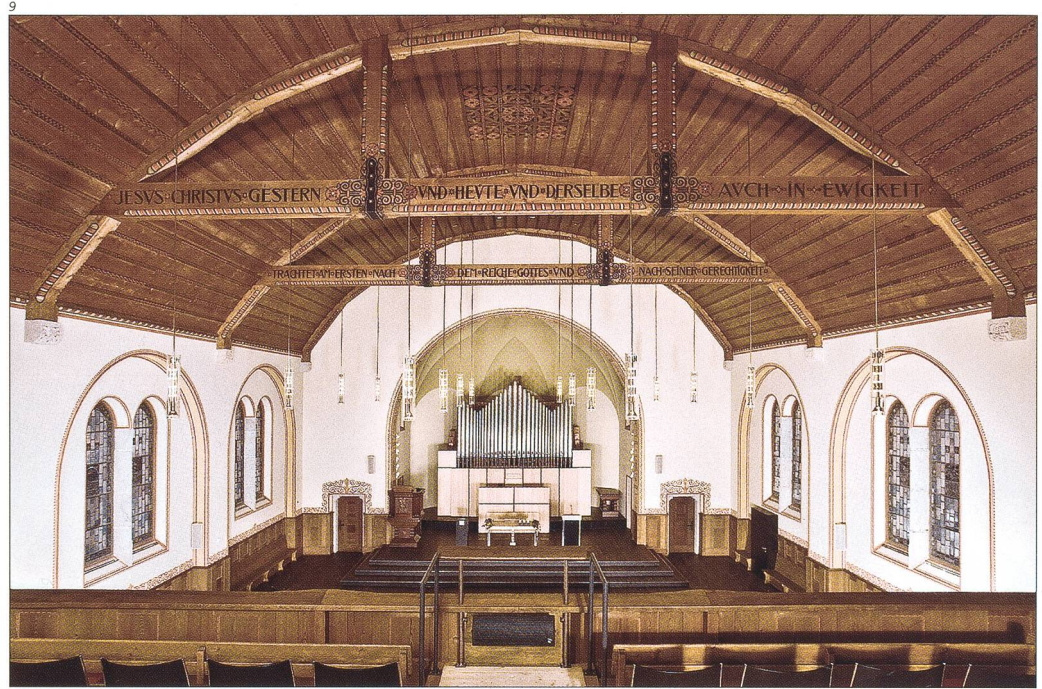
Abb. 9  
Inneres nach der  
Restaurierung,  
Blick zum Chor.

Die Denkmalpflege verzichtete darauf, die Ornamentmalereien durchgehend freilegen zu lassen. Wo der Befund gesichert war, wurden sie in einer Neufassung wieder hergestellt (Abb. 6, 8). Wie bei den Originalen handelt es sich dabei nicht um Schablonenmalereien; die Ornamente wurden alle von Hand aufgemalt. Infolge mangelnden Befundes wurde darauf verzichtet, die Malereien im Chor- und im Emporengewölbe sowie in den Laibungen der Blendbogen wieder herzustellen. Die dekorativen Deckleisten und die Inschriften am Gewölbe des Schiffes wurden zusammen mit dem Holz nur gereinigt. Mit dieser Restaurierungsmassnahme, die auch die Bauherrschaft mittrug, konnte dem Innenraum der Kirche sein ursprünglicher Charakter und seine Kraft aus der Zeit der Reformarchitektur oder des Heimatstils wieder zurückgegeben werden. Dazu gehören auch die Glasfenster, die lediglich gereinigt und teilweise neu verbleit oder verkittet wurden (Abb. 13, 14). Die Westfenster erhielten zudem eine neue Schutzverglasung. Somit erscheint die Raumhülle heute wiederum weitgehend im ursprünglichen Zustand (Abb. 9, 10, 12).

ordnet werden können und sich gut in den historischen Raum einfügen. Einen wesentlichen Eingriff erfuhr auch die Neugestaltung der Orgel und des Chors (Abb.9). Das heute bestehende Instrument stammt aus dem Jahr 1951. Es handelt sich um eine mechanische Schleifladenorgel ohne Gehäuse der Firma Metzler. Die Disposition und die Mensuren stammen von Ernst Schiess aus Bern. Klanglich ist sie der Spätromantik verpflichtet, obschon die Disposition «barock» erscheint. Laut Orgelexperte kommt dem Instrument die gleiche Bedeutung zu wie dem Kirchenraum. Die Orgel wurde revidiert und von ihrer Verkleidung aus den 50er Jahren befreit. Durch die neue Gestaltung des Unterbaus aus Fichtenholz wurde die Orgel frei in den Chor gestellt und mit dem Material eine Verbindung mit der neuen Möblierung im Schiff hergestellt. Schliesslich erhielt der Innenraum eine neue, feingliedrige Beleuchtung, die ebenfalls den verschiedenen Bedürfnissen angepasst werden kann.

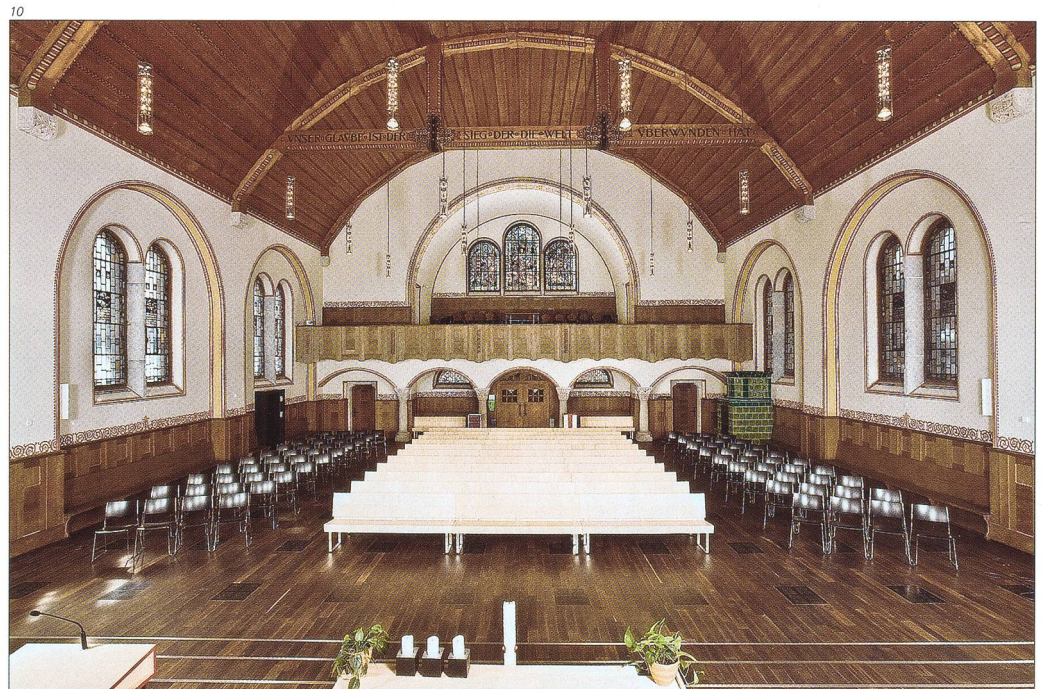
Abb. 10  
Inneres nach der  
Restaurierung,  
Blick zur Empore.

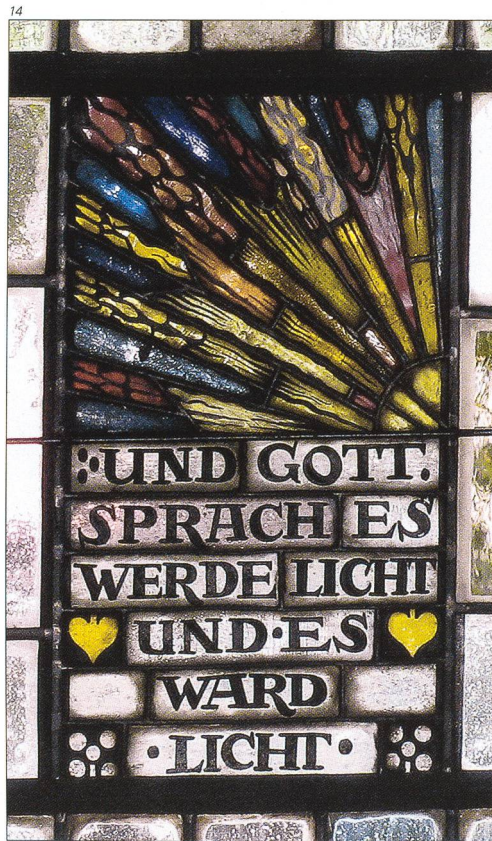
Abb. 14  
Fenster Schiff, Detail.
