# Schönenwerd, Gösgerstrasse 1/3, Villa Tannheim mit Nebengebäude, Gesamtrestaurierung

STEFAN BLANK

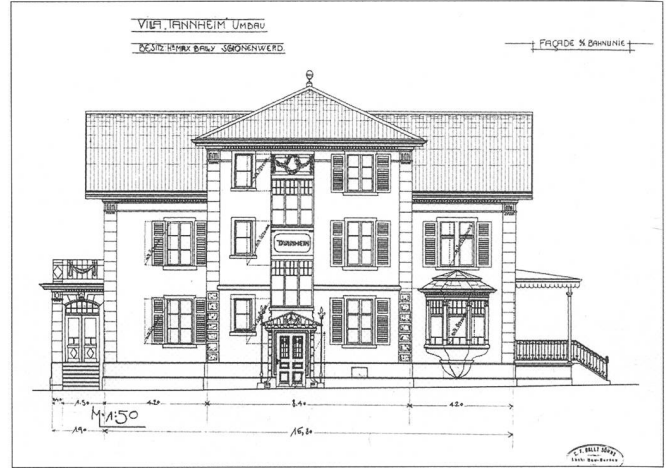
Abb. 3  
Projektplan von 1907 zum  
Umbau der Villa. Ansicht der  
Gartenfassade. Gestrichelt  
eingezeichnet die Tür- und  
Fensteröffnungen der alten  
Villa.

1907 nahm Max Bally-Hühnerwadel (1880–1976), ein Sohn des Arthur, einen umfassenden Umbau vor, bei dem die Villa ihr heutiges Aussehen erhielt (Abb. 3–6). Unter Beibehaltung der Fassadenmauern und der Dachform, bekam das Gebäude eine neue Befensterung sowie eine aufwendige Fassadeninstrumentierung mit gefugten Ecklisenen, Gesimsen und reichem Baudekor. Auch die beiden längsseitigen Risalite wurden durch Ecklisenen zusätzlich betont. Der gartenseitige Haupteingang erhielt ein reich gestaltetes, mit dem Baujahr 1907 versehenes Portal, über dem ein Relief den Hausnamen «Tannheim» sowie stilisierte Tannenmotive präsentierte (Abb. 14). Auf allen vier Seiten wurden Anbauten erstellt: strassenseitig ein rechteckiger Erker, an der Nordfassade ein separater Diensteingang mit darüberliegender Terrasse, gartenseitig ein polygonaler Blumenerker und auf der Südseite ein steinerner flachgedeckter Anbau, der die ursprünglich offene Veranda von 1872 ersetzte.

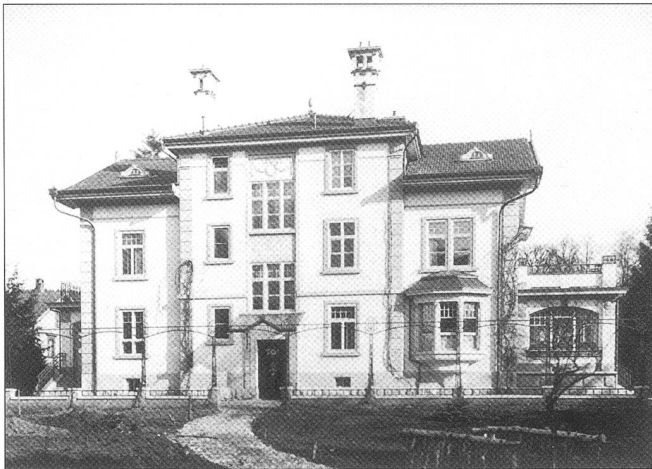
Abb. 4  
Ansicht der Villa kurz nach  
dem Umbau von 1907.

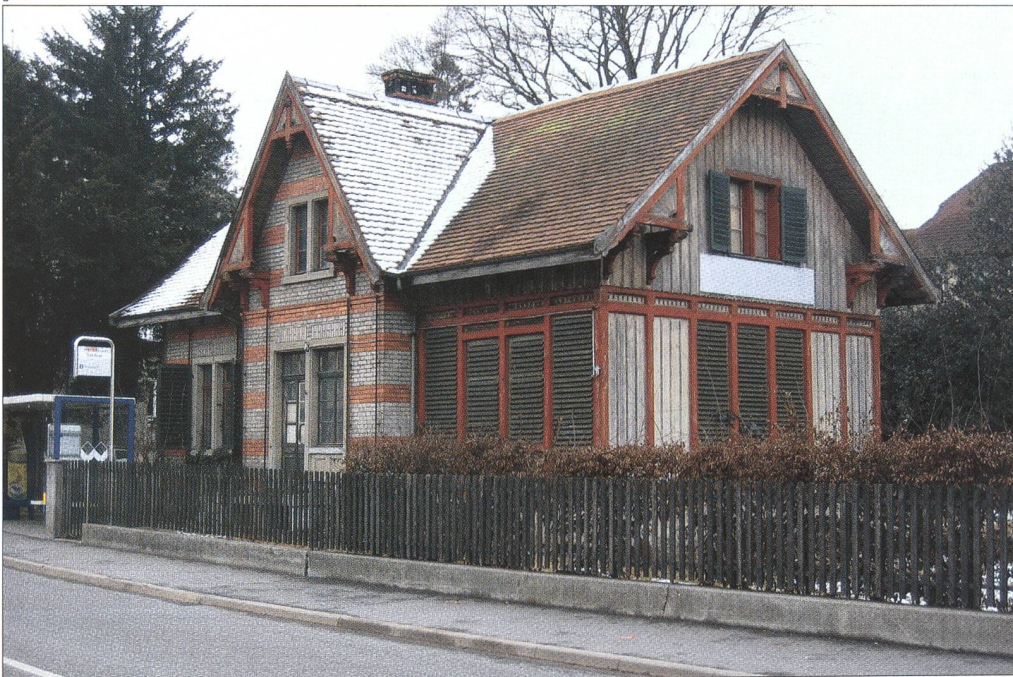
Abb. 8  
Das Nebengebäude aus der  
Zeit um 1880 vor der  
Restaurierung und dem  
Umbau von 2007.

Nach der grundbuchamtlichen Trennung von Villa und Nebengebäude wurde zuerst der Umbau des um 1880 errichteten ehemaligen Waschhauses in Angriff genommen (Abb. 8). Die neue Eigentümerschaft sah vor, der bereits ortsansässigen Apotheke Villiger an dieser Stelle einen neuen Standort zu geben. Dazu wurde das bestehende Gebäude im In-

nen komplett saniert und umgebaut und so den bezüglich Hygiene, Logistik und Sicherheit hohen neuen Anforderungen angepasst. Die Fassaden und das Dach hingegen erfuhren eine sorgfältige Restaurierung. Das zweifarbige Sichtbacksteinmauerwerk wurde gereinigt, die schadhafte Hausteinelemente geflickt, das Holzwerk der Fassaden und am Dachrand in den originalen Farbtönen neu gestrichen, die Fenster mit der originalen Sprossierung erneuert und das Dach mit naturroten Biberschwanzziegeln neu eingedeckt. Dank diesen Massnahmen blieb der für das späte 19. Jahrhundert typische Gebäudecharakter gut erhalten (Abb. 9). Der Apothekenbetrieb machte einen Ladenanbau notwendig, der als eingeschossige und flachgedeckte Erweiterung auf der Nordostseite realisiert wurde.

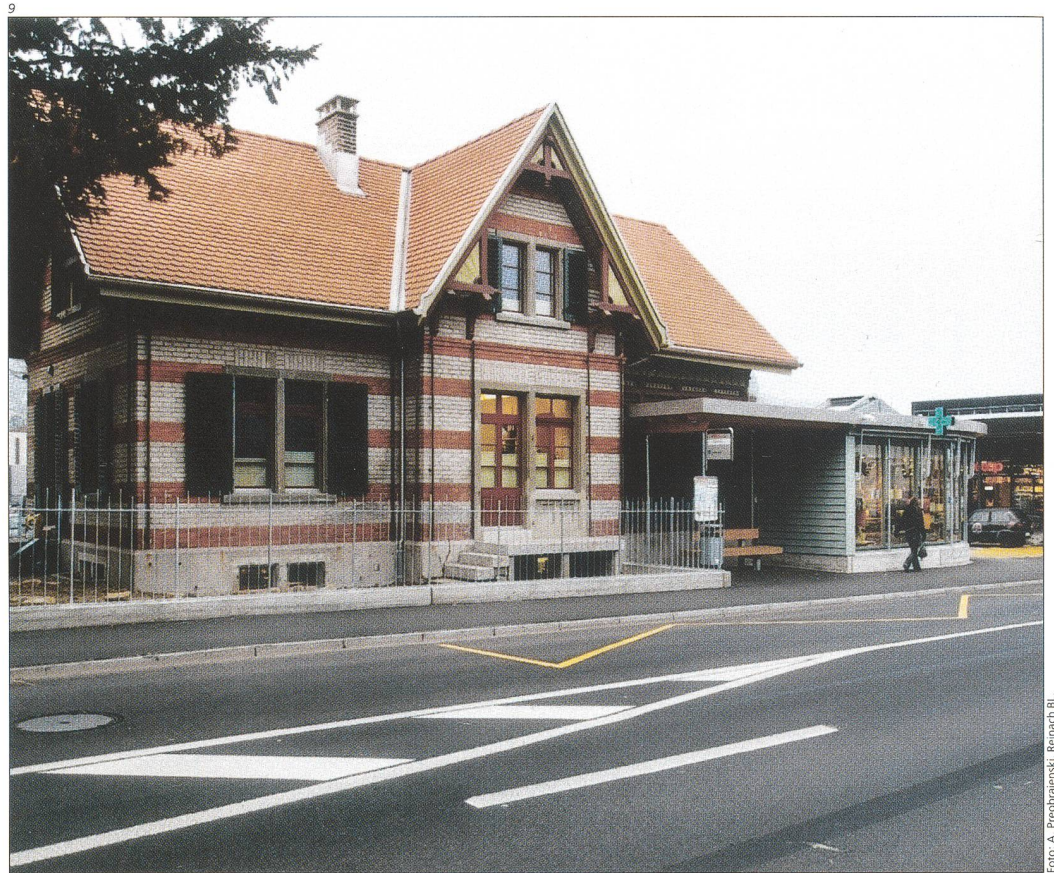
Abb. 9  
Das zur Apotheke umgebaute  
ehem. Nebengebäude der Villa  
Tannheim nach dem Umbau  
von 2007. Rechts der moderne  
Erweiterungsbau mit integrier-  
ter Bushaltestelle.

Damit setzt er sich architektonisch bewusst vom Altbau ab und ist als moderne Ergänzung erkennbar (Abb. 9).

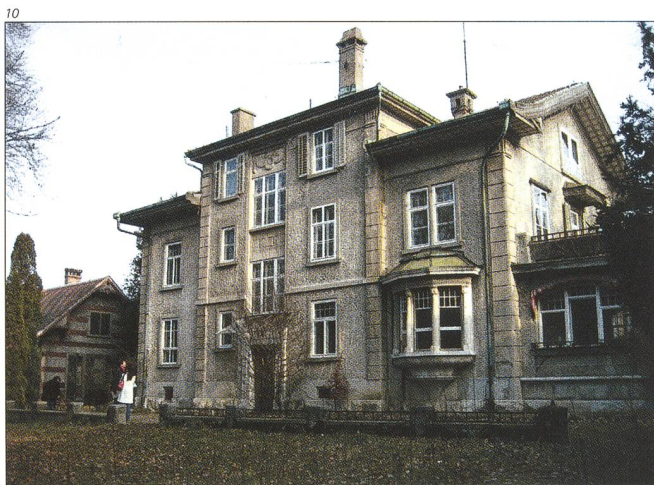
Abb. 10  
Ansicht der Villa Tannheim  
vom Garten aus gesehen, vor  
der Restaurierung 2007/08.

Sehr umfangreich gestalteten sich die Umbau- und Restaurierungsarbeiten an der Villa Tannheim. Am Aussenbau ging es um die Instandstellung der seit 1907 wenig veränderten, aber restaurierungsbedürftigen Gebäudehülle (Abb. 10 u. 11). Nach der als Erstes durchgeführten Dachsanierung und dem Einbau neuer schallsisolierter Fenster mit der von 1907 übernommenen Sprosseneinteilung, erfolgten die Reinigung der Fassaden, die Flickarbeiten am Verputz und an den Hausteinelementen sowie abschliessend ein Neuanstrich mit einem warmen gel-

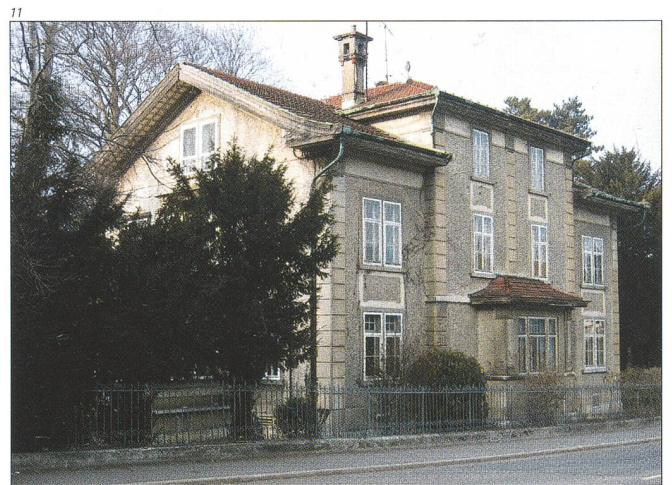
Abb. 11  
Ansicht der Villa Tannheim von  
Süden, vor der Restaurierung  
2007/08.

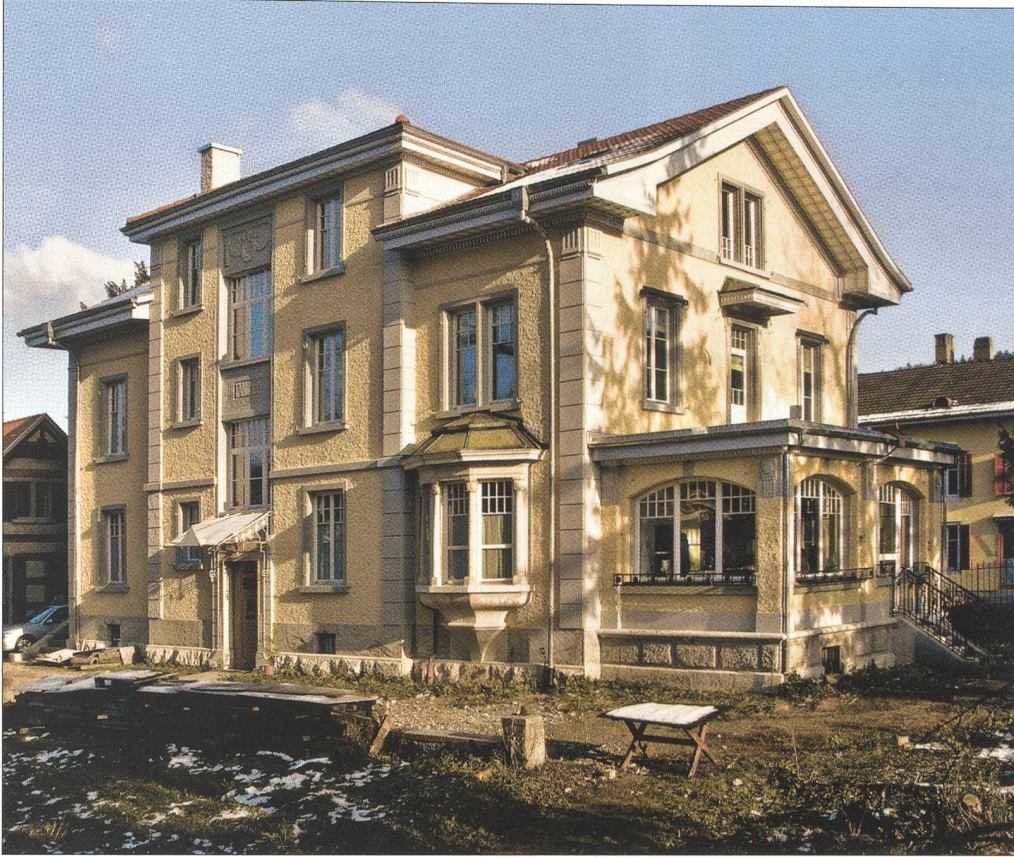
Abb. 12  
Blick vom Garten zur  
restaurierten Villa.

ben Grundton und grauen Architekturgliedern (Abb. 12 u. 13). Aufwendig waren auch die Reparatur- und Malerarbeiten an den Dachuntersichten sowie an den verzierten Ort- und Traufbrettern (Abb. 15).

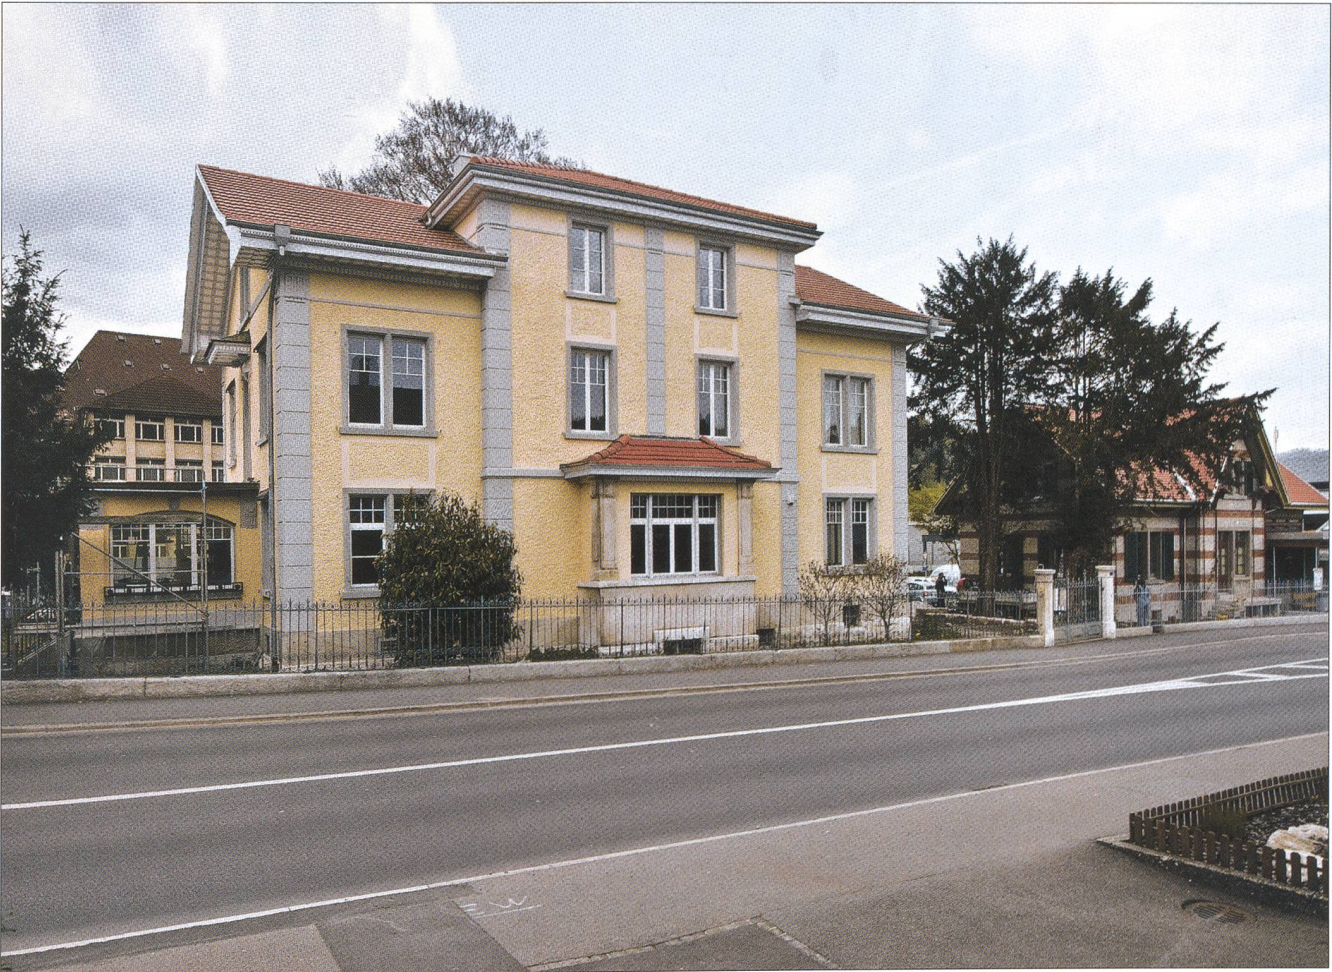
Abb. 13  
Ansicht von Villa und  
Nebengebäude von Süden,  
nach der Restaurierung  
2007/08.

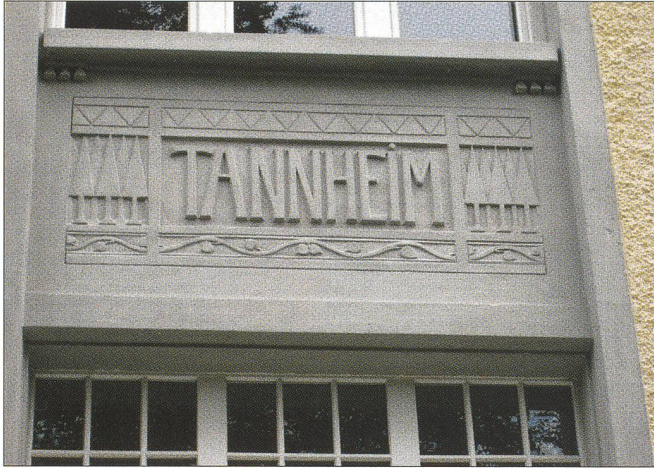
Abb. 14  
Detail der Gartenfassade mit Tannheim-Relief über dem Haupteingang, nach der Restaurierung 2007/08.

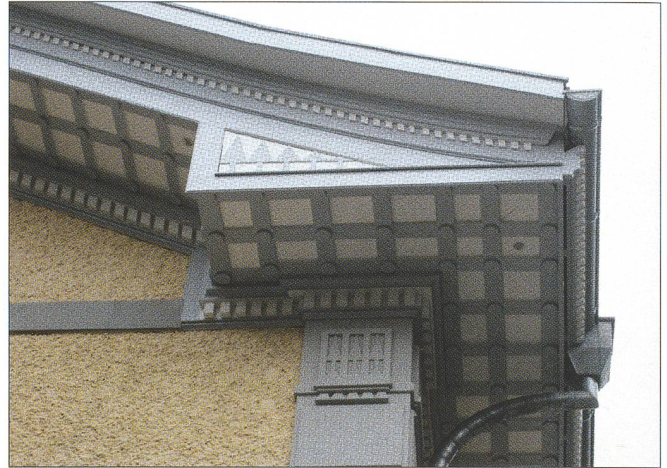
Abb. 15  
Detail des reich verzierten Ortbereichs mit Dachunter-sicht, nach der Restaurierung 2007/08.

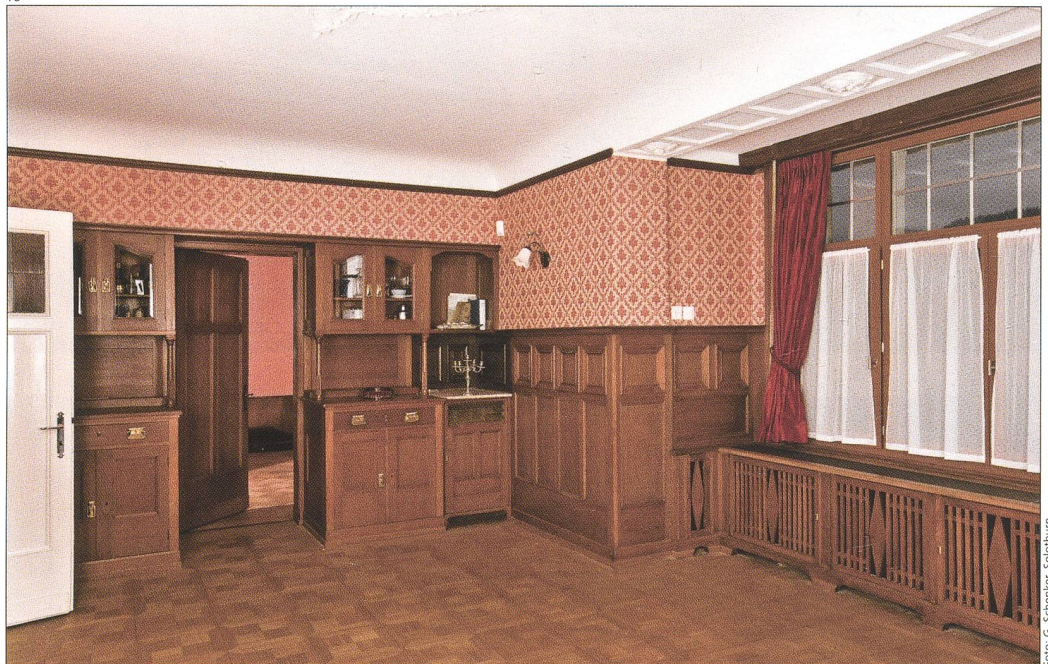
Abb. 16  
Blick in das restaurierte Esszimmer im Erdgeschoss.

Im Innern erfolgte unter Beibehaltung der primären Grundrisseinteilung die Kompletterneuerung der Infrastruktur. Die aus Parkettböden, Wandtäfer, Einbaumöbeln, Zimmertüren und Stuckdecken bestehende feste Ausstattung der Haupträume im Erdgeschoss sowie das Treppenhaus wurden fachgerecht restauriert (Abb. 16 u. 17).
