# Grenchen, Lindenstrasse 41, Parktheater

Zeitschrift: **Archäologie und Denkmalpflege im Kanton Solothurn**

Band (Jahr): **15 (2010)**

## Grenchen, Lindenstrasse 41, Parktheater

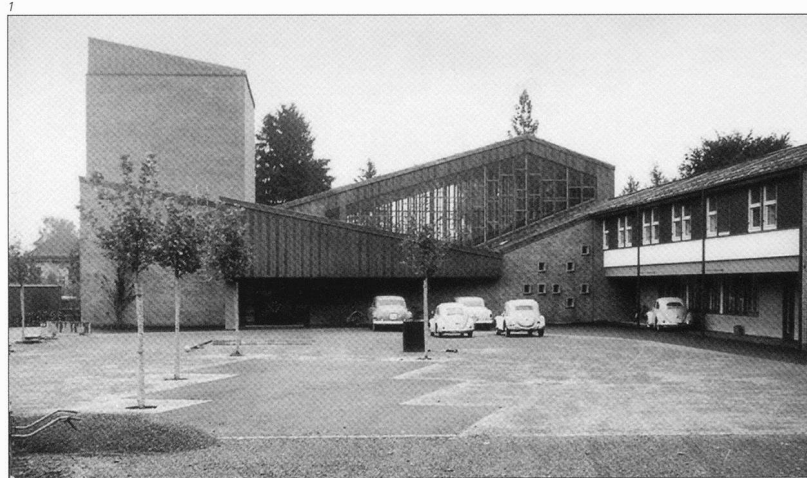
Abb. 1  
Grenchen, Lindenstrasse 41,  
Parktheater. Ansicht von  
Norden kurz nach der Bau-  
vollendung. Rechts der  
Restaurant- und Hoteltrakt im  
ursprünglichen Zustand.  
Foto 1955.

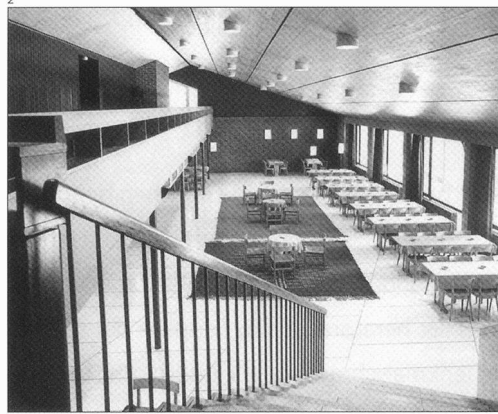
Abb. 2  
Blick von Norden ins Foyer.  
Links der Zugang zum Balkon  
des Theatersaals, rechts die  
Fensterfront zum Park.  
Foto 1955.

der in unmittelbarer Umgebung des Theaters durch flache Terrassierungen gestaltet ist und einen alten Baumbestand aufweist. Im Innern gliedert sich der Bau in den Theatersaal mit Balkon, die Bühne mit dem Bühnenhaus, die sogenannte Seitenstrade, die Garderobe mit dem Kassenhäuschen sowie das Foyer, das sich mit einer breiten Fensterfront zum Park hin öffnet. Der Theatersaal lässt sich zum Foyer und zur Seitenstrade hin durch hölzerne Faltschirme öffnen oder schliessen, womit er – nicht zuletzt wegen der mobilen Bestuhlung – variabel sowohl für Theateraufführungen als auch für Bankette oder andere Anlässe nutzbar ist. Der Balkon weist an den Seitenwänden bewegliche Holzlamellen zur Lichtregulierung auf.

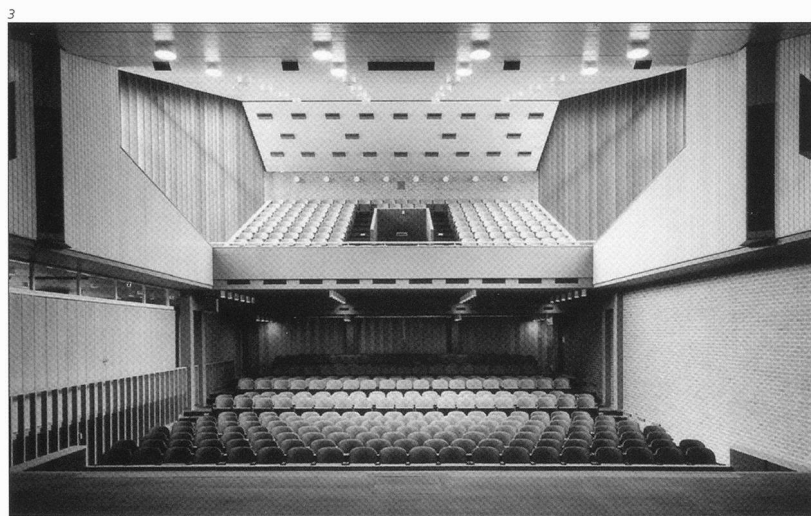
Abb. 3  
Blick in den Saal mit Theater-  
bestuhlung. Foto 1955.

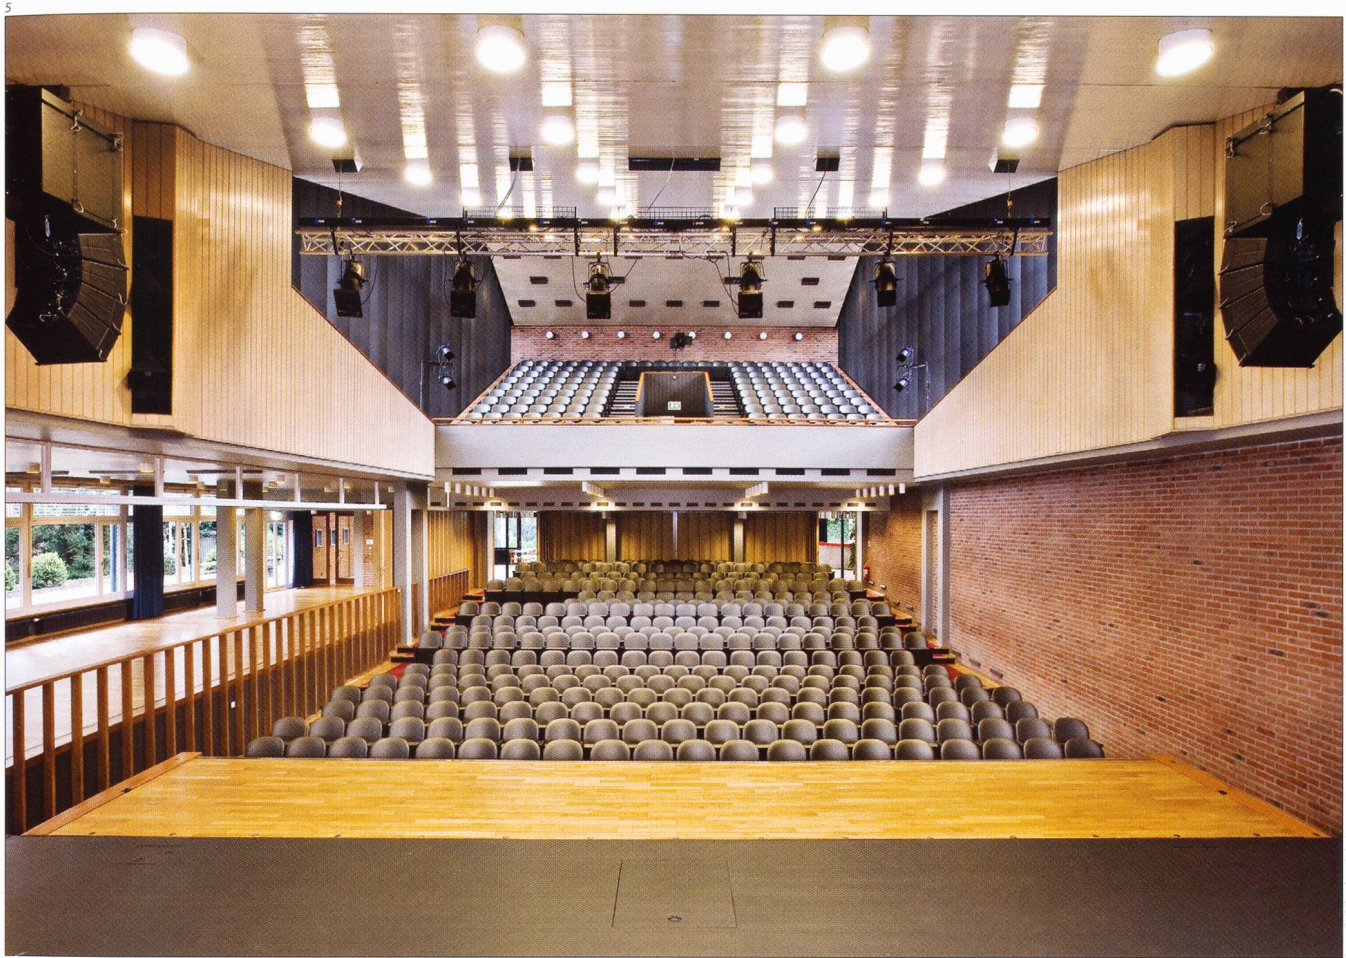
Abb. 5  
Blick von der Bühne in den  
Theatersaal nach der Restaurie-  
rung 2009. Links die geöffnete  
Seitenstrade. Die rückwärtige  
Faltwand zum Foyer ist teilweise  
geschlossen.

Die sorgfältige Sanierung des Parktheaters erfolgte unter der Federführung der Baudirektion Grenchen, welche ein weiteres Mal die notwendige Fachkompetenz bezüglich der Architektur der Nachkriegszeit unter Beweis gestellt hat. Das Äussere des Gebäudes blieb mit Ausnahme der Montage eines Vordachs als zeitgemässe Metall-Glas-Konstruktion über dem Lieferanteneingang des Bühnenturms unverändert. Ein grundlegendes Restaurierungsziel war die Beibehaltung beziehungsweise die Wiederherstellung der originalen Materialisierung und Farbgebung in den Innenräumen. Wie die restauratorischen Voruntersuchungen ergeben haben, hat das Parktheater zwar in früheren Jahren bereits malerische Auffrischungen erhalten, aber diese erfolgten weitgehend unter der Berücksichtigung der originalen Farbgebung. So präsentiert sich das Innere auch nach der Restaurierung mit der charakteristischen Farbgebung in warmen, zurückhaltenden Farbtönen. Weitere Massnahmen waren die Restaurierung der Bodenbeläge (Terrazzoboden in Foyer und Vestibül, eichener Langriemenparkett im Saal), die Erneuerung der Polsterung der originalen Theaterbestuhlung, die Auffrischung der Bankettbestuhlung (die Banketttische wurden neu angeschafft) sowie die Sanierung der Beleuchtung, wobei die originalen Leuchten und ihre Standorte beibehalten und lediglich die elektrischen Installationen und die Leuchtmittel erneuert wurden. Neben diesen denkmalpflegerisch relevanten Arbeiten brachte man nicht nur die gesamte Gebäude- und Bühnentechnik auf den neuesten Stand, sondern sanierte auch die Künstlergarderoben.

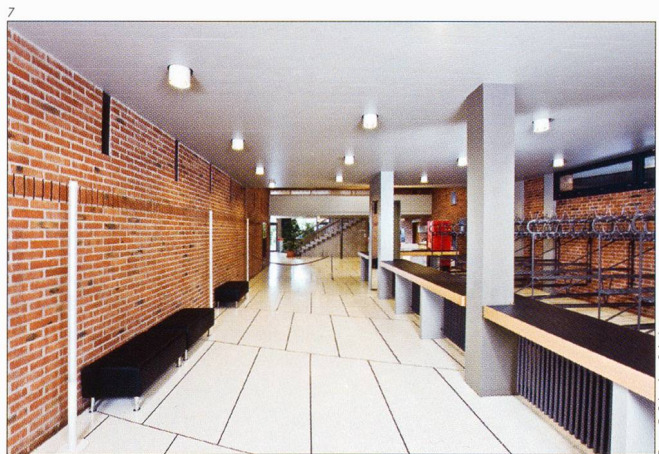
Abb. 7  
Ansicht des Garderoben-  
bereichs nach der  
Restaurierung 2009.
