Denkmalpflege : Kurzberichte

Zeitschrift: **Archäologie und Denkmalpflege im Kanton Solothurn**

Band (Jahr): **15 (2010)**

Kurzberichte

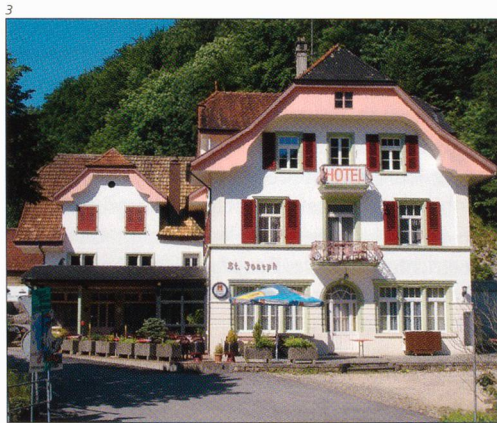
Abb. 3
Gänsbrunnen, St. Josef 12,
Gasthof St. Joseph nach der
Restaurierung 2009.

Der unter kantonalem Denkmalschutz stehende Gebäudekomplex des Gasthofs St. Joseph in Gänsbrunnen besteht aus der in das frühe 17. Jahrhundert datierten alten Taverne mit gotisch profilierten Fenstern und dem 1913 rechtwinklig dazu erbauten Annexbau mit grösserer Gastwirtschaft, Wirtewohnung und Gästezimmern. Die Erweiterung hatte sich nach der 1908 erfolgten Eröffnung des Weissensteintunnels der damaligen Solothurn–Moutier-Bahn aufgedrängt. Für die äussere Erscheinung dieses klassizistisch gehaltenen Gebäudetrakts spielen die Fenster eine wichtige Rolle. Für den Fensterersatz wurde die originale Gliederung mit Kämpfer und Sprossen übernommen, wobei die Sprossen neu innen und aussen bündig auf die IV-Verglasung aufgesetzt sind. Der Kantonsbeitrag an die gegenüber einer konventionellen Lösung doch erheblichen Mehrkosten hat sich gelohnt: Die Fenster haben als «Augen» des Hauses ihre Eigenart und Ausstrahlung behalten.

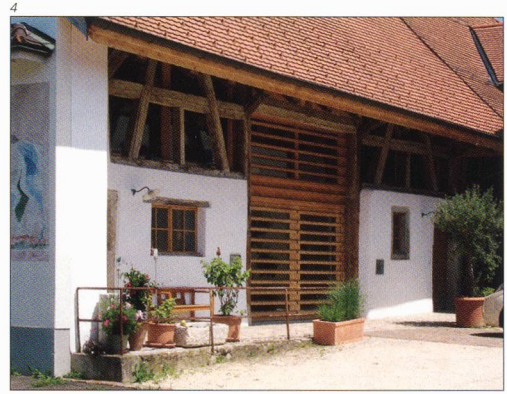
Abb. 4
Hofstetten-Flüh, Flühstrasse 4,
ehemalige Scheune nach der
Restaurierung 2009.

11/2006, S. 116). Beim Umbau der Scheune blieben der kräftig konstruierte Dachstuhl und die Fassadenstruktur erhalten. Für die neuen Elemente wurde eine bewusst zeitgenössische Formensprache gewählt. Die Belichtung erfolgt über rückwärtige Oblichtfenster sowie das verglaste Tennstor und die hinter der Riegkonstruktion ebenfalls verglaste Belüftungswand im Obergeschoss, sodass auf Öffnungen in der strassenseitigen Dachfläche verzichtet werden konnte.

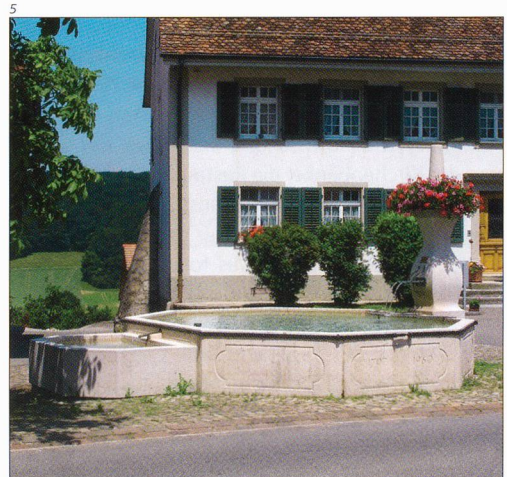
Abb. 5
Metzerlen, Dorfbrunnen im
Unterdorf, nach der Sanierung
2009.

Der grosse achteckige Dorfbrunnen im Unterdorf von Metzerlen besteht aus acht Natursteinplatten, welche mit einem Metallgurt zusammengehalten werden. Während des Ausbaus der Kantonsstrasse wurde 1980 der damals offenbar sanierungsbedürftige Brunnen von 1797 durch eine Kopie ersetzt und von seinem ursprünglichen Standort etwas zur Seite verschoben. In den 1970er Jahren war dieser Umgang mit geschützten Natursteindenkmälern wie Brunnen oder Wegkreuzen üblich. Heute wird viel mehr Wert auf die Erhaltung der originalen Substanz gelegt. Die Brunnenrekonstruktion ist damals leider nicht fachgerecht ausgeführt worden, sodass nicht nur die normalen Unterhaltsarbeiten anstanden, sondern auch der Brunnen neu zusammengesetzt werden musste. Nun kommt der Dorfbrunnen als Blickfang im Strassenraum wieder sehr schön zur Geltung.

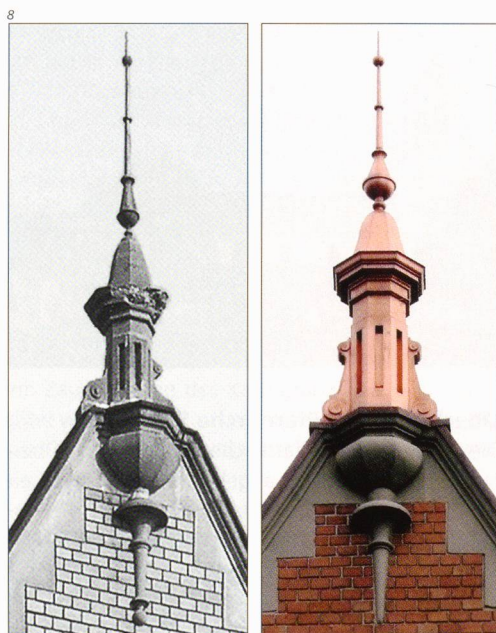
Abb. 8
Olten, Gasthof Salmen, Mittel-
türmchen der Giebelbekrö-
nung, links im Zustand vor
1980, rechts nach der Rekon-
struktion 2009.

Sandsteinfarbton gestrichen. Da die zierlichen Gie-
belbekrönungen stark der Witterung ausgesetzt
waren, verloren diese mit der Zeit ihre Stabilität.
Vor allem das Mitteltürmchen wies grosse Schäden
auf und gefährdete die Passanten. Ende 1980 wur-
den Türmchen und Obelisken demontiert und nicht
mehr ersetzt. Die Fassade verlor damit ihren bekrö-
nenden Abschluss, der Mittelgiebel wirkte eigen-
artig gedungen. Die 2007/2008 fachgerecht durch-
geführte Fassadenrenovation verstärkte diesen
Eindruck noch.

Mit dem Wunsch, dem Haus seine Krone wieder
aufzusetzen, gelangte die Eigentümerschaft an die
Denkmalpflege. Bei der Demontage wurden leider
die Teile nicht dokumentiert, es bestanden nur eini-
ge unpräzise und nicht vermasste Bleistiftskizzen mit
diversen Formen und Profilen. Auf älteren Fotos wa-
ren die Zierelemente gut erkenntlich, und die Pro-
portionen, Masse und Profile konnten in einem Bau-
plan im Massstab 1:5 rekonstruiert werden. Auf eine

Herstellung in Kunstzementstein verzichtete man
aus Kostengründen. Auch die Variante mit einem
geformten und anschliessend im Sandsteinon ge-
strichenen Zinklech kam wegen der Materialunver-
träglichkeit mit bereits vorhandenen Dach- und Ab-
deckblechen nicht in Frage. Ausgeführt wurden die
drei Teile in geformtem Kupferblech, statisch fixiert
mit einer innenliegenden verchromten und mit der
Grundplatte verschraubten Mittelstange. Durch die
wiederangebrachten drei Giebelelemente erhielt die
Fassade ihre emporstrebende Bekrö-
nung und ihre ursprünglichen Fassadenproportionen
zurück. Ein weiteres Element der grossbürgerlichen repräsen-
tativen Bebauung der Ringstrasse konnte somit in sei-
ner bauzeitlichen Erscheinung wieder hergestellt
werden.

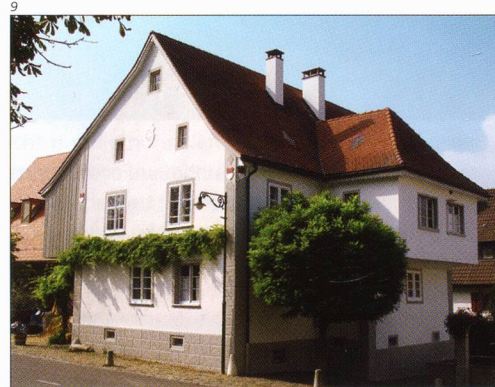
Abb. 9
Rodersdorf, Biederthalstrasse 2,
nach der Restaurierung 2009.

Zusammen mit der dazugehörigen Scheune
nimmt der ehemalige Gasthof Engel im Ortsbild von
Rodersdorf einen wichtigen Stellenwert ein. 1760 ist
dem damaligen Eigentümer vom Schultheiss und Rat
in Solothurn das Recht verliehen worden, eine Taver-
ne zu führen. Seit einigen Jahrzehnten wird der «En-
gel» nur noch als Wohnhaus genutzt. In den 1970er
Jahren ist das Äussere des Gebäudes mit einem steril
wirkenden Verputz überzogen worden. Mit der
kürzlich durchgeführten Fassadenrestaurierung hat
das Gebäude nun seinen ursprünglichen Charakter
zurück erhalten. Dazu tragen wesentlich auch die
Entfernung der Fensterläden aus Metall, das Auffri-
schen der alten Einfachverglasung mit Vorfenstern
und die Holzverkleidung der westseitigen Laube bei.

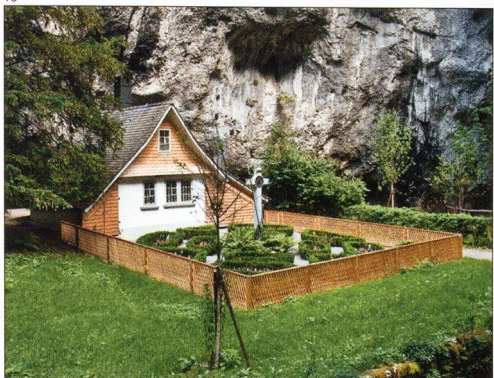
Abb. 10
Rüttenen, Einsiedelei
St. Verena, Eremitenhäuschen,
nach der Restaurierung 2009.

Bevor die neue Einsiedlerin einziehen konnte, nutzte die Bürgergemeinde die Gelegenheit, die Klausen einer gründlichen Renovation zu unterziehen. Die Fassaden erhielten einen neuen Anstrich, und der Schindelmantel mit dem charakteristischen Rautenmotiv wurde nach altem Vorbild neu angefertigt. Im Innern umfassten die Arbeiten den Ersatz der gesamten Infrastruktur (Küche, Bad, Heizung), die Restaurierung der Stube im Erdgeschoss sowie eine neue Holzverkleidung der Wände in der Kammer im Obergeschoss.

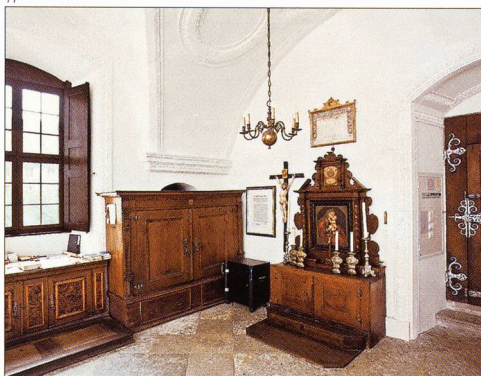
Die letzte Restaurierung der Sakristei in der Jesuitenkirche Solothurn fand 1955 im Zusammenhang mit der Gesamtrestaurierung des Bauwerks statt. Inzwischen hatte sich sehr viel Staub und Schmutz angesetzt. Zudem waren Feuchtigkeitsschäden, kleinere Ablösungen und Risse im Verputz sowie Fehlstellen an den Stuckaturen festzustellen. Die Gewölbe und die Stuckaturen wurden zuerst gründlich gereinigt und vollständig von der Leimfarbe befreit. Dabei zeigte sich, dass die Schäden grösser waren als angenommen, so dass umfangreichere Flickarbeiten

Abb. 11
Solothurn, Jesuitenkirche,
Sakristei.

vorgenommen werden mussten. Insbesondere ging es um die Sanierung der Risse sowie das Flickern von Fehlstellen im Verputz und in den Stuckaturen. Danach wurde die Sakristei erneut mit Leimfarbe gestrichen. Gleichzeitig ersetzte man in den Nebenräumen die bestehenden Fenster in der Art der historischen Vorbilder: die Vorfenster mit Einfachverglasung, die Fenster mit Doppelverglasung.
