# Die Wandmalereien und der Wandverputz der römischen Villa von Rodersdorf

Autor(en): **Dubois, Yves**

Zeitschrift: **Archäologie und Denkmalpflege im Kanton Solothurn**

Band (Jahr): **16 (2011)**

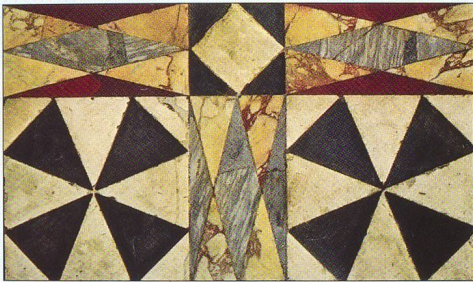
Opus sectile aus der Villa Adriana nahe Rom (Guidobaldi u. a. 1994, Tafel 61, 77).

Opus sectile (lateinisch für «geschnittenes Werk») bezeichnet eine dekorative Technik für Wandverkleidungen oder Fussböden, bei der gesägte, geschnittene oder geschliffene Stein- und Glasplättchen zu einem geometrischen Muster gefügt sind. Im Gegensatz zum Mosaik, das aus gleich grossen quadratischen Steinwürfeln besteht, werden beim Opus sectile je nach Dekor unterschiedlich grosse quadratische, dreieckige, sechs- und achteckige, rhombische oder kreisrunde Plättchen verwendet. Als Material dienten zum grössten Teil buntfarbige Kalksteine, besonders Marmore.

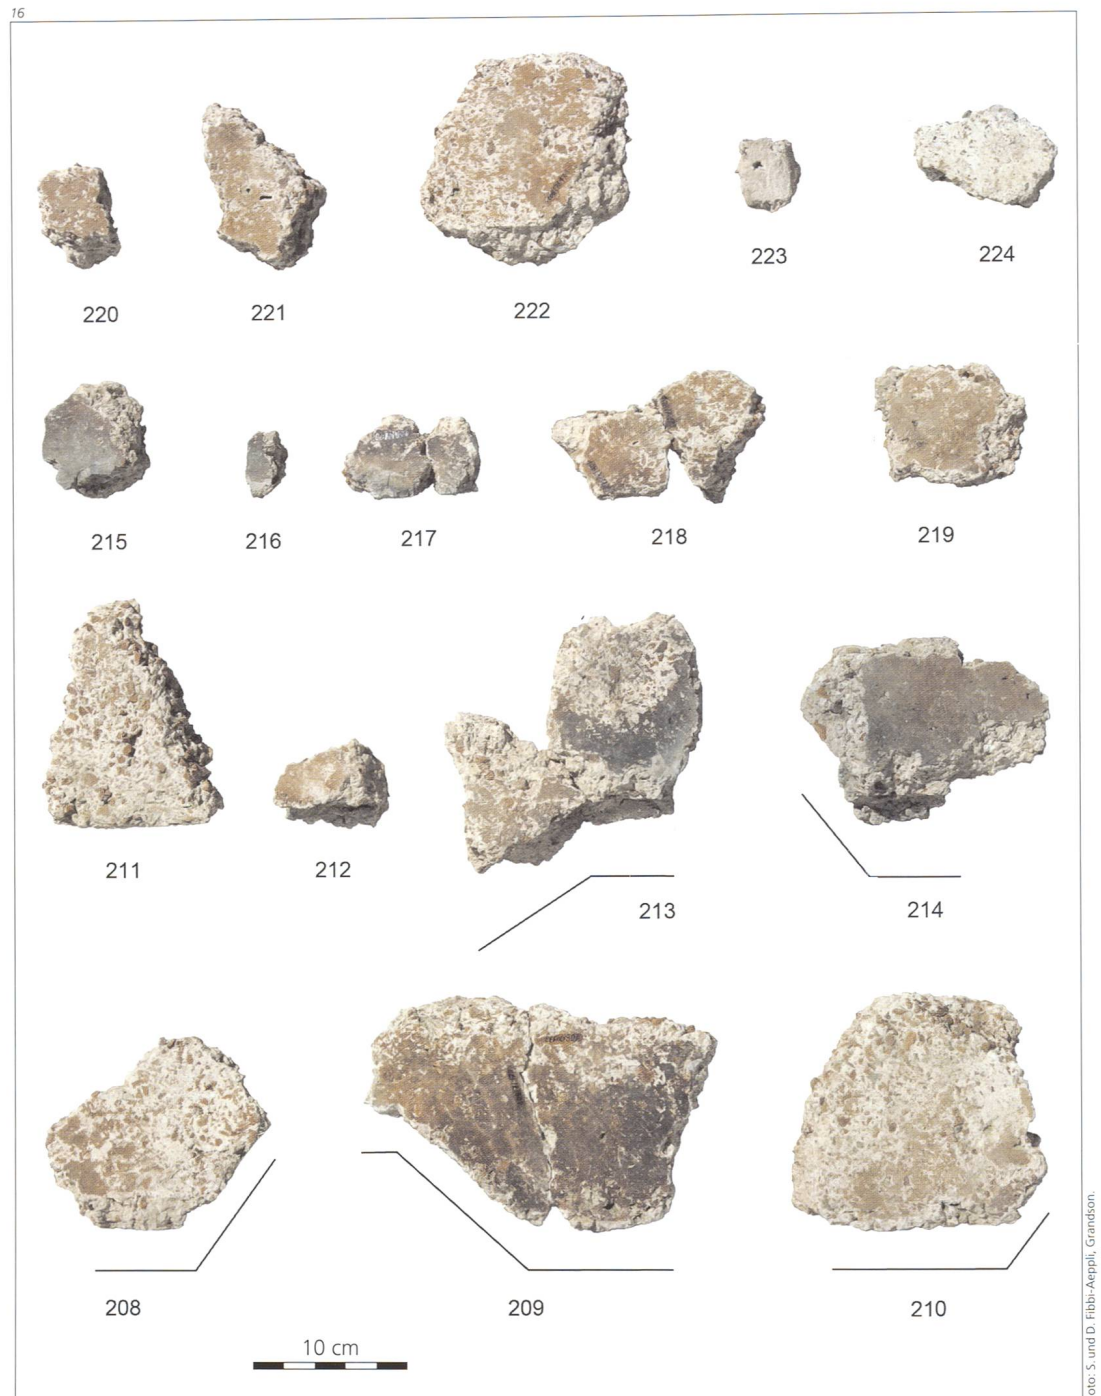
Abb. 16  
Verputz aus Ziegelschrot,  
auffällig sind die stumpfwink-  
ligen Kanten am unteren  
Rand mehrerer Fragmente.  
M 1:5.

Alle 65 Fragmente aus Ziegelschrot scheinen zur selben Wandverkleidung gehört zu haben: Sie sind alle gleich zusammengesetzt und weisen dieselbe, zu meist sehr zerstörte Malschicht in den Farben Ockerbraun bis Ziegelrot auf. Stratigrafisch sind zwei bis drei Mörtel unterschiedlicher Stärke zu erkennen; auf der Rückseite der untersten Lage ist der Abdruck des Mauerwerks erhalten. Die gesamte Dicke variiert zwischen 4,4 und 6 Zentimetern; der letzte Wert tritt vor allem am unteren Rand auf.

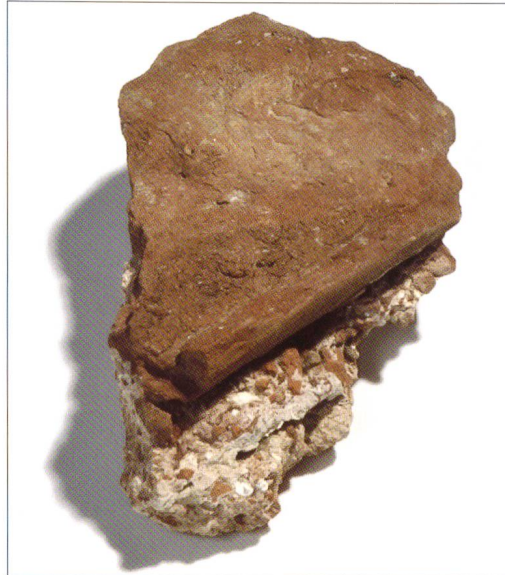
Abb. 17  
Rest eines Hohlziegels (*tubulus*) an einem Baumörtel.
